# 纯梁采油厂高青管理区、大芦湖管理区天然气管线建设工程竣工环境保护设施验收 调查报告

编制技术机构（盖章）：山东蓝普检测技术有限公司

编制时间：2019年8月

# 高青管理区、大芦湖管理区天然气管线建设工程 竣工环境保护设施验收调查报告

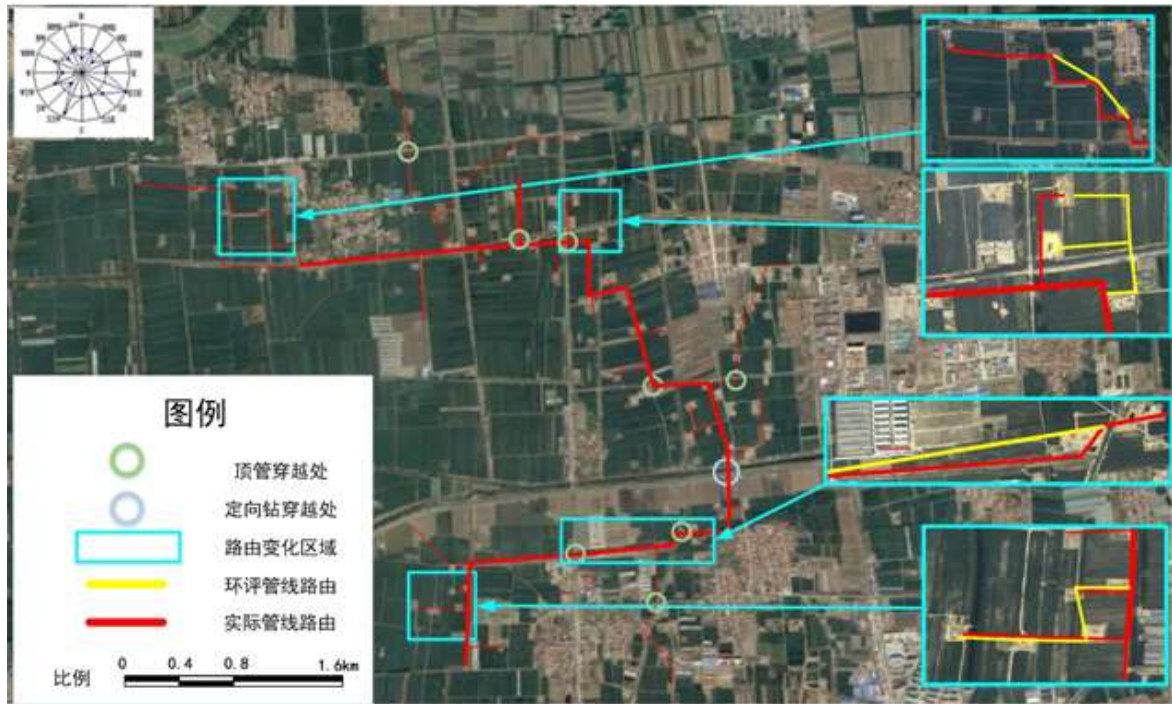
图 3-1 实际建设内容工程布局图

本项目高青管理区天然气管线由中石油沧淄线引出 1 条供气管线,于取气点向南敷设约 250m 后,通过三通接头分别向东西方向敷设,一端沿道路向西敷设约 1000m 至干线末点;另一端向东敷设约 300m 后,沿路东向南敷设约 350m,在路北向东敷设约 150m,向南敷设约 600m 后,向东敷设约 500m,向南敷设约 850m 至台孙村西北侧,继续向西敷设约 1600m 至高青输油站西北侧,向南敷设约 350m。管线敷设过程中在台孙村北侧定向钻一并穿越干四排和 319 省道,供气干线全长约 6.0km,实际工程组成情况具体见表 3-1,工程布局见图 3-1,建设现状见图 3-2。

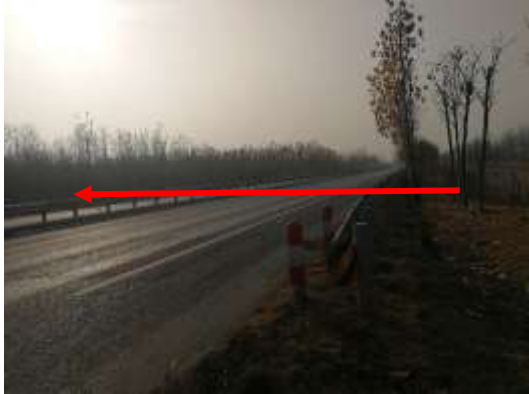
图 3-2 本项目主要建设内容现状图

<p>标示桩</p>	<p>顶管穿越</p>

<p>管线走向</p>	<p>定向钻穿越 319 省道</p>

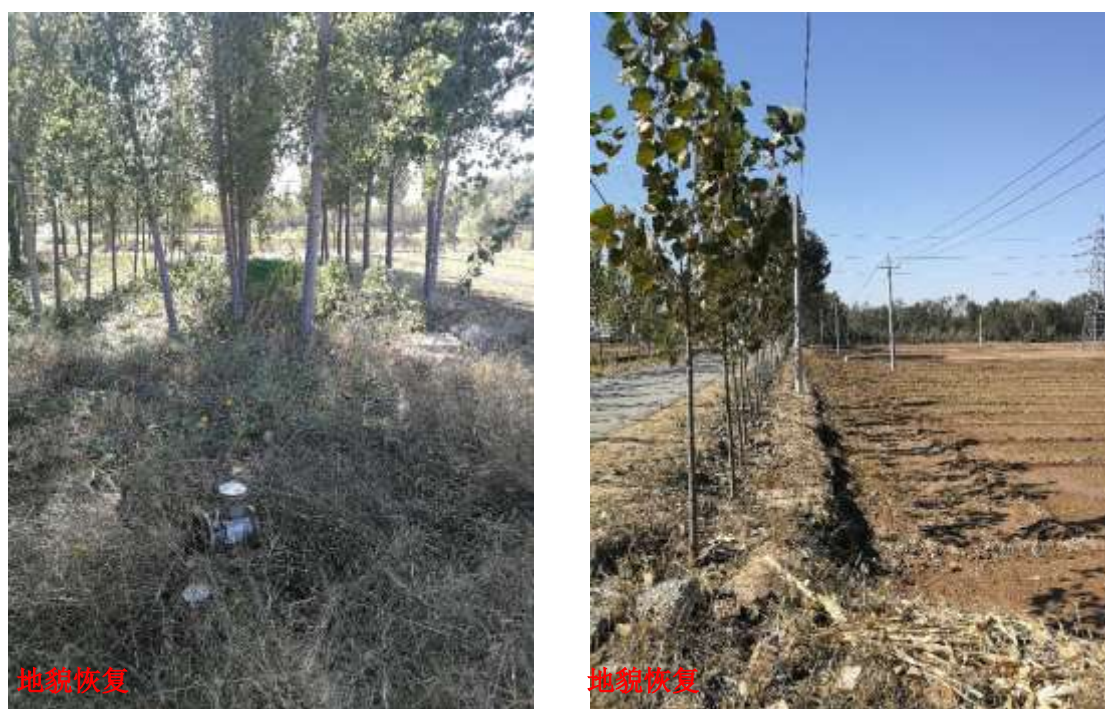
图 5-1 项目临时占地恢复地貌和植被情况

1) 施工作业带场地清理时剥离的表层土壤进行了集中堆放, 并对其采取了拦挡、土工布遮盖、修建临时土质排水沟等临时防护措施, 未发生乱堆和水土流失等现象;

2) 输气管线敷设时严格控制了施工作业带宽度 (小于 8m), 按照“分层剥离、分层开挖、分层堆放、循序分层回填”进行了管沟开挖和土壤回填, 并及时进行了原地貌和植被的恢复;

3) 施工过程中产生的固体废物均得到了妥善处置, 不存在施工现场堆放现象, 泥浆池已采取就地固化覆土填埋的方式进行处理, 已恢复原地貌和植被。

本项目地貌恢复情况见下图。

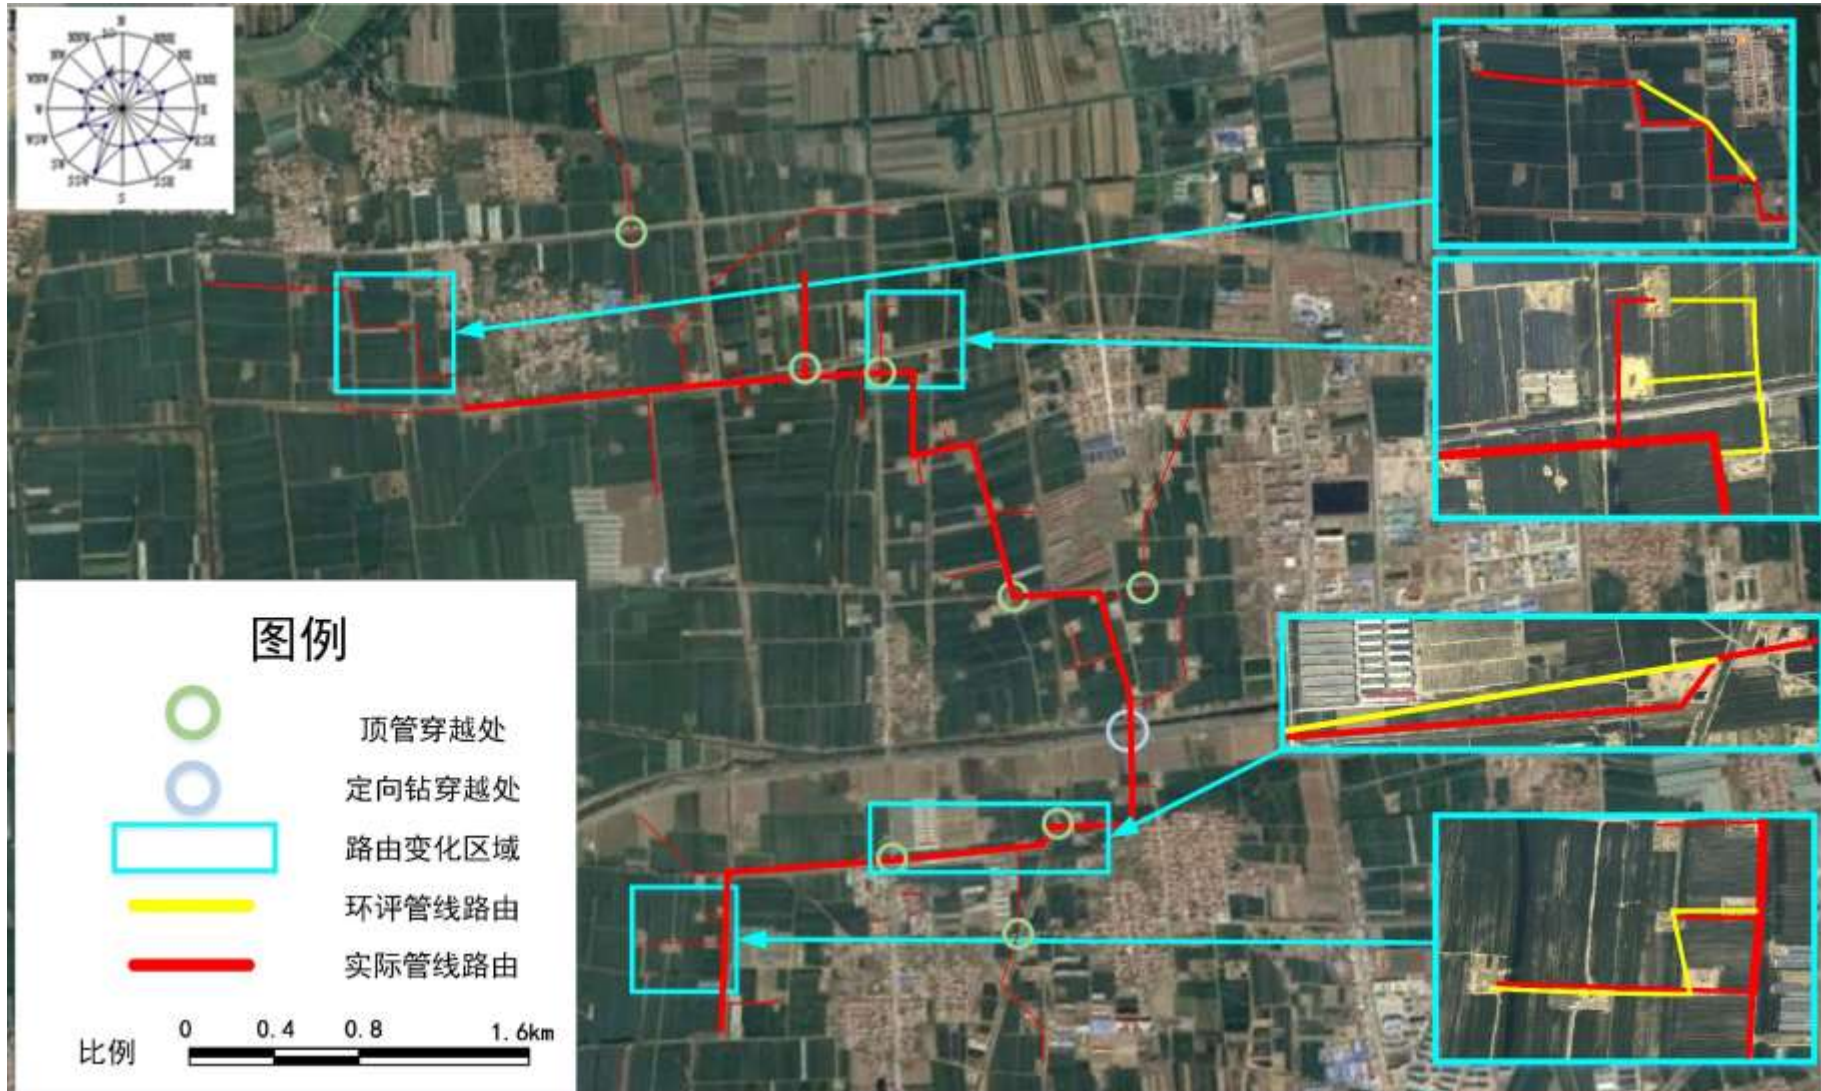
附图2 高青管理区天然气管线实际路由走向图

(2) 为解决工农关系紧张的问题,减少对农田的占地。高青管理区输气支线总长度减少 60m,管线路由发生了微调,最大幅度为 200m。
