建设项目竣工环境保护验收调查表

项目名称：110kV 万桥线、万梁线迁建工程（东营段）

建设单位：中国石化集团胜利石油管理局有限公司电力分公司

编制单位：山东易川环境检测有限公司

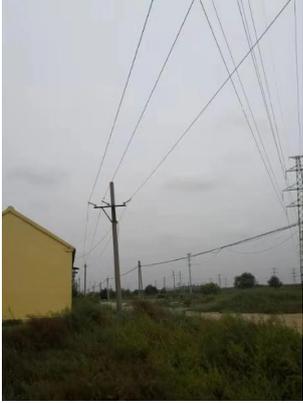
<p>图 2-1 万泉村民房</p>

表 2-3 环评阶段和验收阶段环境保护目标对照表					
项目内容	环评阶段		验收阶段		备注
	敏感点	最近位置关系	敏感点	最近位置关系	
110kV 万桥线、110kV 万梁线	万泉村民房	万桥线、万梁线 3#~4#塔线路南侧 28 米	万泉村民房(3 间、尖顶、房高 4m)	万桥线、万梁线 3#~4#塔线路南侧 28 米	与环评一致
	东营润丰家庭农场	万桥线 31#~33#塔线下	东营润丰家庭农场(5 间、尖顶、房高 4m)	万梁线 31#~33#塔线下	与环评一致
	/	/	时村民房(3 间、尖顶、房高 4m)	万桥线 63#~64#塔线东 25m	工程建设完成新建敏感目标
	张家村养殖场	万桥线 81#~83#塔线下	张家村养殖场 (10 间、平顶、房高 3m)	万桥线 81#~83#塔线下	与环评一致
	/	/	北口村养殖场 (8 间、尖顶、房高 3m)	万桥线 127#~128#塔线下	工程建设完成新建敏感目标
	门圈村养牛场	万桥线 140#~141#塔线下	门圈村养殖场 (3 间、尖顶、房高 3m)	万桥线 140#~141#塔线下	与环评一致
	门圈村养殖场	万桥线 145#~146#塔线下	门圈村养殖场 (3 间、平顶、房高 3m)	万桥线 145#~146#塔线下	与环评一致

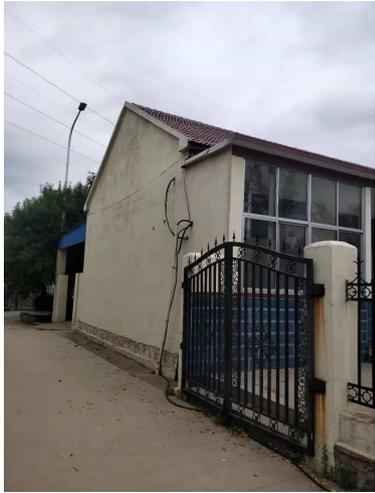
<p>图 2-2 东营润丰家庭农场</p>	<p>图 2-3 北口村养殖场</p>

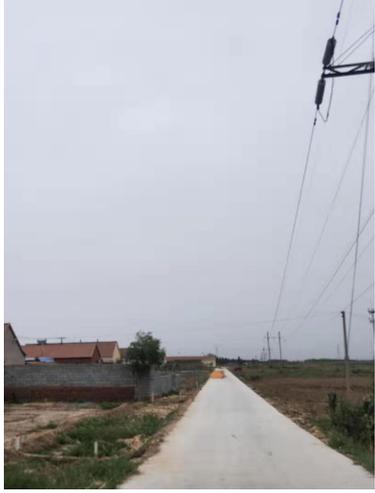
<p>图 2-4 时家村民房</p>	<p>图 2-5 张家村养殖房</p>

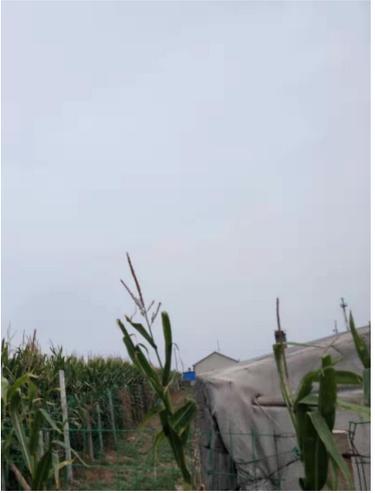
<p>图 2-6 门圈村养殖房</p>	<p>图 2-7 门圈村养殖房</p>

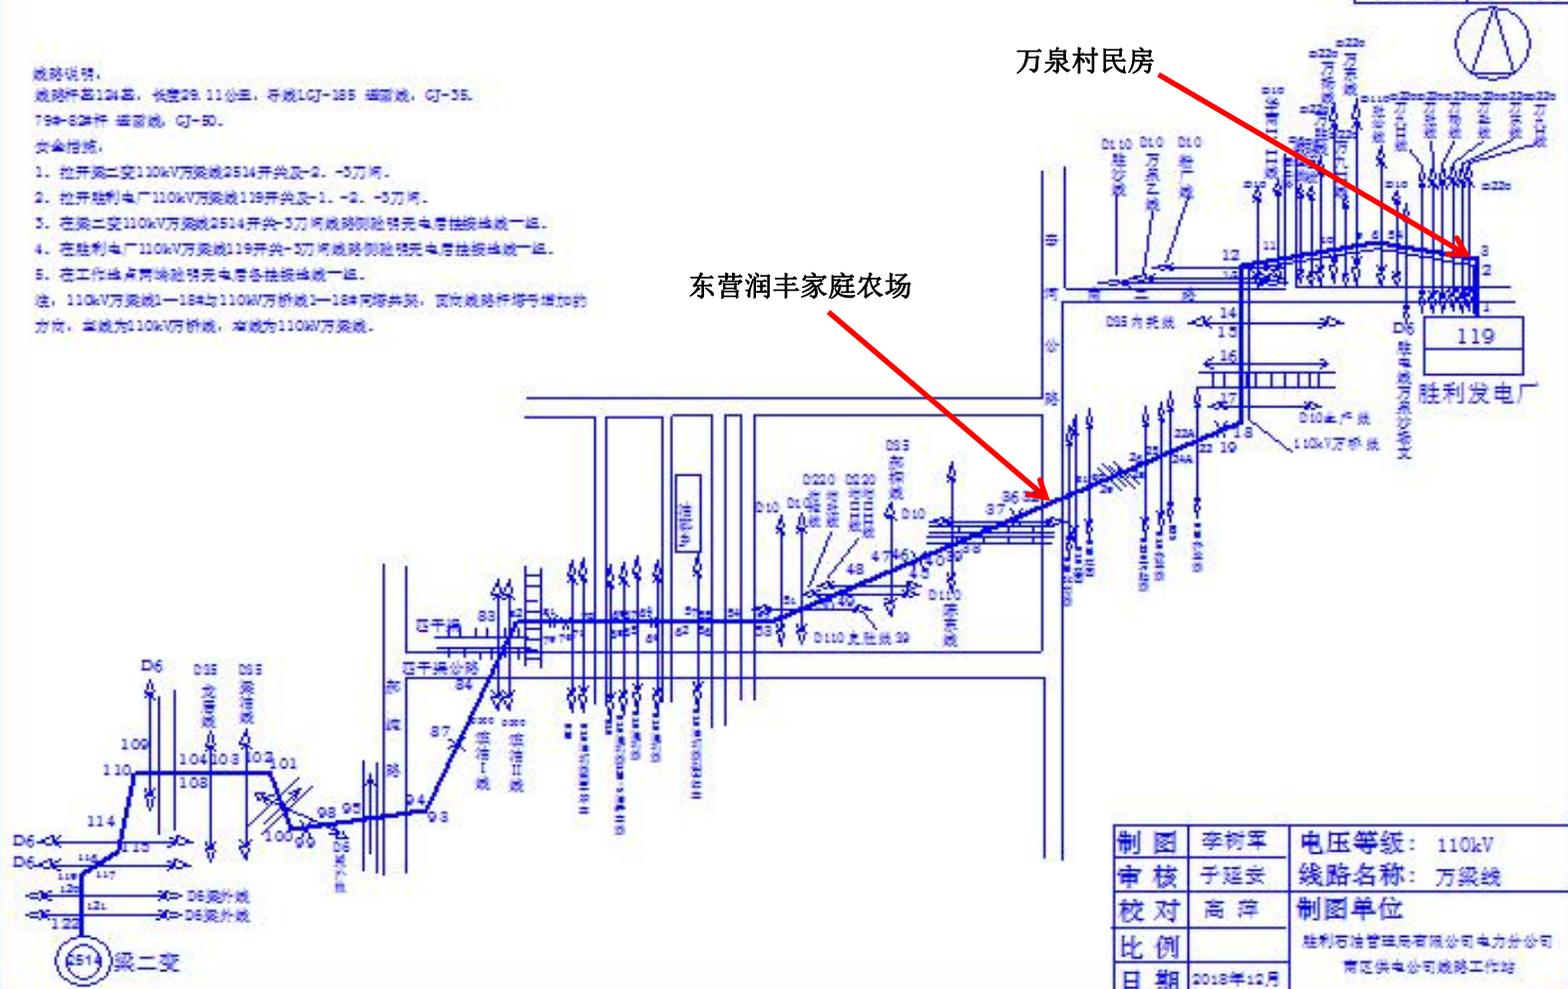
图 4-1 110kV 万梁线路径图

线路杆塔124基, 长度29.11公里, 导线LGJ-385 铝钢线, CJ-35, 75#-8镀锌 铝钢线, CJ-50.

注: 110kV万梁线1—18#与110kV万梁线1—18#同塔共架, 反向线路杆塔号增加的方向, 本线为110kV万梁线, 本线为110kV万梁线。

110kV 万桥线 1#~18#塔和 110kV 万梁线 1#~18#塔为同塔双回架空线路。在 18#塔由架空线路转为地下电缆敷设，采用双回 110kV 电缆沿物资总库北墙北侧电缆沟往东，随后沿物资总库内东围墙内侧往南敷设，出南围墙后折向西，沿电缆沟分别敷设至 110kV 万桥线 20#塔、110kV 万梁线 21#塔转为架空线路。110kV 万桥线由 20#塔以单回线路架设方式继续往南，在 147#塔进 110kV 草桥变电站。110kV 万梁线由 21#塔以单回线路架设方式继续往西，在 100#塔附近进入滨州界。

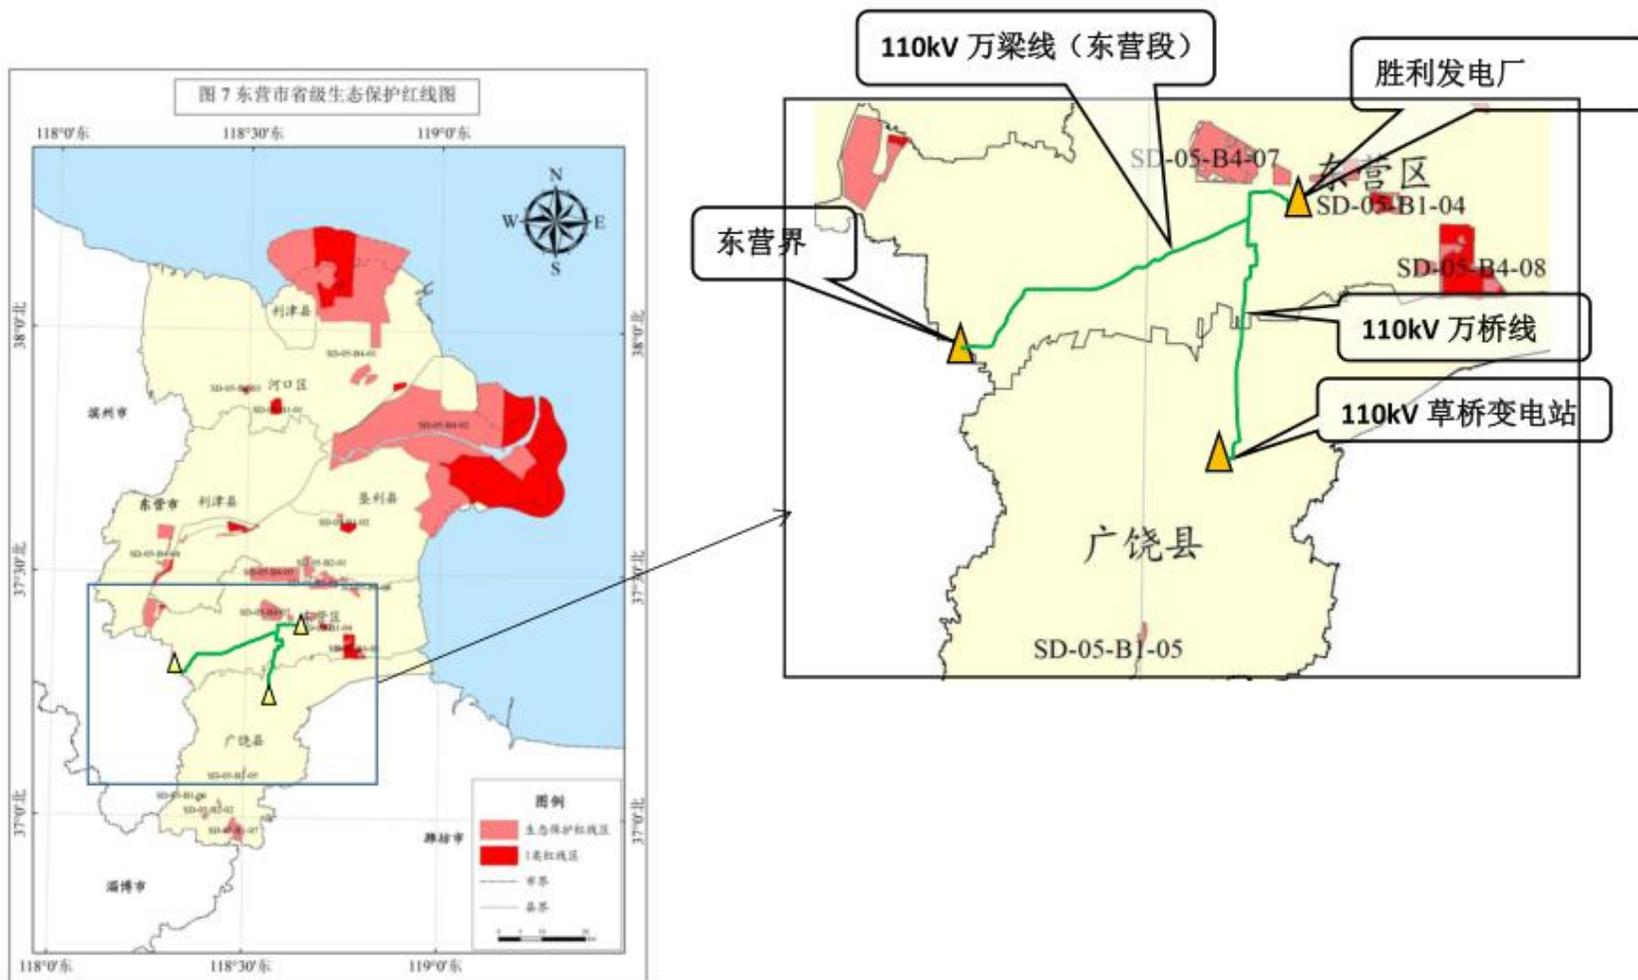
图4-3 本工程线路路径与生态保护红线区关系图

<p>工程地理位置</p>	<p>线路概况</p> <p>①110kV 万桥线线路工程:线路全长 34.52 km,其中双回线路 3.4km,单回线路 29.88km, 电缆线路 1.04 km;②110kV 万梁线线路工程(东营段)线路全长约 24.11km 其中双回线路 3.4km,单回线路 19.08km, 电缆线路 1.63km。线路路径图详见图 4-1、图 4-2。</p>
<p>生态保护红线区</p>	<p>经现场勘查,本工程调查范围内不涉及《山东省生态保护红线规划》(2016-2020 年)划定的生态保护红线区。</p> <p>线路路径与生态保护红线区关系图见图 4-3。</p>

经现场勘查，本工程调查范围内不涉及《山东省生态保护红线规划》（2016-2020 年）划定的生态保护红线区。

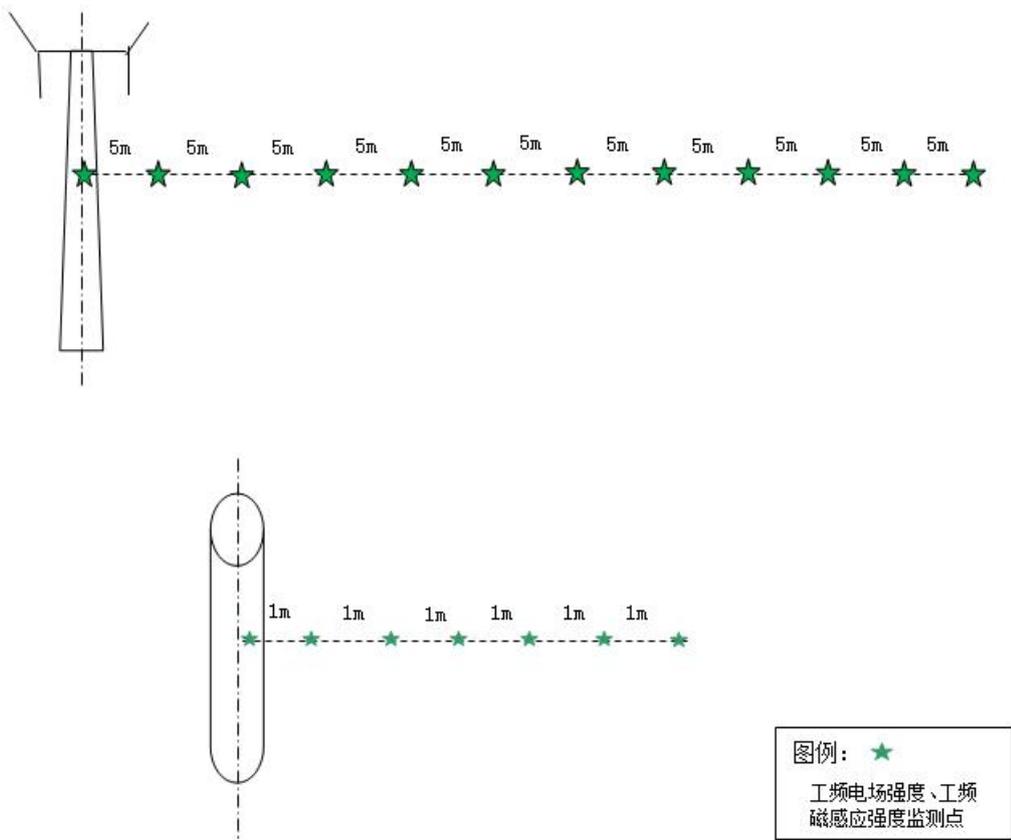
图 7-1 架空线路、地下电缆线路衰减断面监测布点示意图

电磁环境 监测	监测因子及监测频次				
	监测因子：工频电场、工频磁场。				
	监测频次：在工程正常运行工况下测量一次。				
	监测方法及监测布点				
	监测布点及测量方法依据《高压交流架空输电线路、变电站工频电场和磁场测量方法》（DL/T988-2005）和《交流输变电工程电磁环境监测方法》（HJ 681-2013），详见表 7-1。				
表 7-1 监测项目及布点原则					
	类别	监测项目	布点原则		
	线路衰减 断面	工频电场 强度、工 频磁感应 强度	<p>架空线路以弧垂最低位置处中相导线对地投影点为起点，沿垂直于线路的方向进行监测，测点间距为 5m，测至边导线地面投影点外 50m 处止。5m 以内间距 1m 进行布点，直至测出最大值。测量高度为距离地面 1.5m。</p> <p>电缆线路在地下输电电缆线路中心正上方的地面为起点，延垂直于线路方向进行，监测点间距 1m，测至电缆两侧边缘外延 5m 处为止。</p>		
	环境保护 目标		<p>在建（构）筑物外监测，选择在敏感目标建筑物靠近工程的一侧，且距离建筑物不小于 1m 处布置监测点。测量高度为距地面 1.5m。</p>		
	监测单位、监测时间、监测环境条件				
	验收监测单位：山东易川环境检测有限公司				
	监测时间：2019 年 9 月 12 日				
	监测期间的环境条件见表 7-2。				
	表 7-2 监测期间的环境条件				
	监测时段	天气	温度（℃）	湿度（%）	风速(m/s)
	9:00-15:50	晴	24.3~26.6	41~47	1.93~2.15

架空线路衰减断面检测分别在 110kV 万桥线和万梁线 10#~11#塔（同塔双回、线高 18m）、110kV 万桥线 67#~68#塔（单回、线高 8m）、110kV 万梁线 96#~97#塔（单回、线高 10m）进行，共计 3 处。

地下电缆进行 2 处衰减断面检测，其中双回电缆 1 处，单回电缆 1 处。线路衰减断面及环境敏感目标检测结果见表 7-5~表 7-9，检测点位示意图及现场图片见图 7-1~图 7-6。

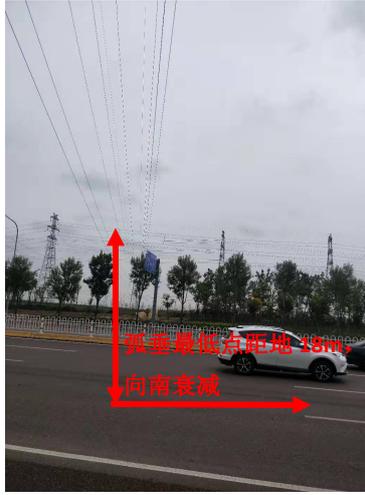
图 7-2 110kV 万桥线、万梁线同塔双回衰减断面监测

表 7-5 110kV 万桥线、万梁线 10#~11#同塔双回线路衰减断面及 线路环境敏感目标处的工频电场强度、工频磁感应强度检测结果			
点位 代号	检测点位描述	工频电场强 度 (V/m)	工频磁感应 强度 (μ T)
A1	10#~11#塔线路中心地面投影点处	198.5	0.3222
A2	10#~11#塔线路中心地面投影点南 1m 处	199.8	0.3225
A3	10#~11#塔线路中心地面投影点南 2m 处	228.3	0.3238
A4	10#~11#塔线路边导线地面投影点处	231.8	0.3266
A5	10#~11#塔线路边导线地面投影点南 1m 处	184.9	0.3125
A6	10#~11#塔线路边导线地面投影点南 5m 处	147.4	0.2798
A7	10#~11#塔线路边导线地面投影点南 10m 处	106.2	0.2584
A8	10#~11#塔线路边导线地面投影点南 15m 处	89.51	0.2454
A9	10#~11#塔线路边导线地面投影点南 20m 处	58.62	0.2418
A10	10#~11#塔线路边导线地面投影点南 25m 处	45.40	0.2356
A11	10#~11#塔线路边导线地面投影点南 30m 处	28.88	0.2352
A12	10#~11#塔线路边导线地面投影点南 35m 处	11.74	0.2312
A13	10#~11#塔线路边导线地面投影点南 40m 处	9.909	0.2079
A14	10#~11#塔线路边导线地面投影点南 45m 处	7.649	0.1779
A15	10#~11#塔线路边导线地面投影点南 50m 处	3.659	0.1197
A16	3#~4#塔线路南侧 28 米万泉村民房(线高 10m)	173.3	1.155
检测值范围		3.659~ 231.8	0.1197~ 1.155

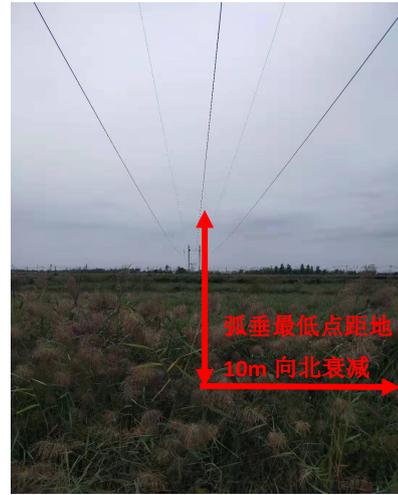
图 7-3 110kV 万梁线单回衰减断面监测

表 7-6 110kV 万梁线 96#~97#单回线路衰减断面及 线路环境敏感目标处的工频电场强度、工频磁感应强度检测结果			
点位 代号	检测点位描述	工频电场 强度 (V/m)	工频磁感应 强度 (μ T)
B1	96#~97#塔线路中心地面投影点处	883.8	0.8996
B2	96#~97#塔线路中心地面投影点北 1m 处	892.9	0.8536
B3	96#~97#塔线路中心地面投影点北 2m 处	915.6	0.7259
B4	96#~97#塔线路边导线地面投影点处	922.8	0.6556
B5	96#~97#塔线路边导线地面投影点北 1m 处	898.2	0.6472
B6	96#~97#塔线路边导线地面投影点北 5m 处	710.2	0.4209
B7	96#~97#塔线路边导线地面投影点北 10m 处	449.2	0.1993
B8	96#~97#塔线路边导线地面投影点北 15m 处	268.7	0.1257
B9	96#~97#塔线路边导线地面投影点北 20m 处	185.2	0.0911
B10	96#~97#塔线路边导线地面投影点北 25m 处	133.7	0.0659
B11	96#~97#塔线路边导线地面投影点北 30m 处	53.81	0.0503
B12	96#~97#塔线路边导线地面投影点北 35m 处	22.53	0.0358
B13	96#~97#塔线路边导线地面投影点北 40m 处	18.09	0.0247
B14	96#~97#塔线路边导线地面投影点北 45m 处	11.74	0.0200
B15	96#~97#塔线路边导线地面投影点北 50m 处	5.674	0.0172
B16	31#~33#塔线下东营润丰家庭农场（线高 16m）	38.58	0.2074
检测值范围		5.674~ 922.8	0.0172~ 0.8996

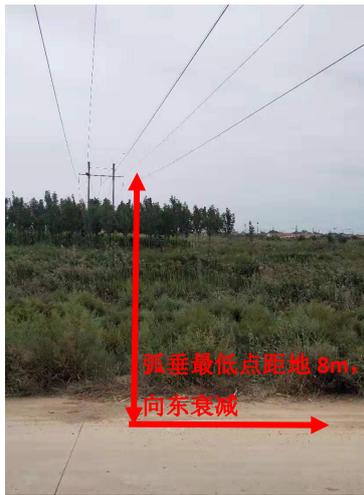
图 7-4 110kV 万桥线单回衰减断面监测

表 7-7 110kV 万桥线 67#~68#单回线路衰减断面及 线路环境敏感目标处的工频电场强度、工频磁感应强度检测结果			
点位 代号	检测点位描述	工频电场 强度 (V/m)	工频磁感应 强度 (μ T)
C1	67#~68#塔线路中地面投影点处	1050	1.973
C2	67#~68#塔线路中心地面投影点东 1m 处	1144	1.906
C3	67#~68#塔线路中心地面投影点东 2m 处	1327	1.853
C4	67#~68#塔线路边导线地面投影点处	1808	1.712
C5	67#~68#塔线路边导线地面投影点东 1m 处	1704	1.310
C6	67#~68#塔线路边导线地面投影点东 5m 处	1630	1.064
C7	67#~68#塔线路边导线地面投影点东 10m 处	899.2	0.4726
C8	67#~68#塔线路边导线地面投影点东 15m 处	445.0	0.1607
C9	67#~68#塔线路边导线地面投影点东 20m 处	138.8	0.1340
C10	67#~68#塔线路边导线地面投影点东 25m 处	75.16	0.0967
C11	67#~68#塔线路边导线地面投影点东 30m 处	40.53	0.0820
C12	67#~68#塔线路边导线地面投影点东 35m 处	25.96	0.0682
C13	67#~68#塔线路边导线地面投影点东 40m 处	16.36	0.0495
C14	67#~68#塔线路边导线地面投影点东 45m 处	10.78	0.0412
C15	67#~68#塔线路边导线地面投影点东 50m 处	7.000	0.0353
C16	63#~64#塔线东 25m 时家村民房（线高 20m）	36.96	0.1380
C17	81#~83#塔线下张家村养殖场（线高 10m）	248.9	0.9396
C18	127#~128#塔线下北口村养殖场（线高 10m）	223.1	0.7465
C19	140#~141#塔线下门圈村养殖场（线高 10m）	179.5	0.5425
C20	145#~146#塔线下门圈村养殖场（线高 10m）	439.3	0.4768

检测值范围		7.000~ 1808	0.0353~ 1.973

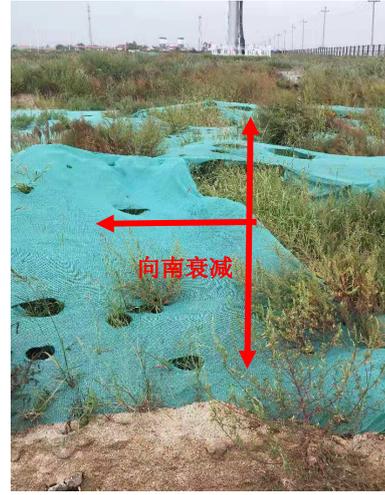
图 7-5 110kV 万桥线、万梁线双回地下电缆衰减断面监测

电磁环境 监测	表 7-8 110kV 万桥线、万梁线双回地下输电电缆衰减断面检测结果			
	点位代 号	检测点位描述	工频电场强度 (V/m)	工频磁感应强度 (μT)
	D1	地下输电电缆正上方地面基点处	17.14	0.4092
	D2	地面基点处西侧 1m 处	13.82	0.3636
	D3	地面基点处西侧 2m 处	10.58	0.3023
	D4	地面基点处西侧 3m 处	7.709	0.2717
	D5	地面基点处西侧 4m 处	6.215	0.1897
	D6	地面基点处西侧 5m 处	3.466	0.1374
	检测值范围		3.466~17.14	0.1374~0.4092
	表 7-9 110kV 万梁线单回地下输电电缆衰减断面检测结果			
	点位代 号	检测点位描述	工频电场强度 (V/m)	工频磁感应强度 (μT)
	E1	地下输电电缆正上方地面基点处	11.75	0.3058
	E2	地面基点处西侧 1m 处	9.753	0.2306
	E3	地面基点处西侧 2m 处	6.806	0.1438
	E4	地面基点处西侧 3m 处	4.993	0.1067
E5	地面基点处西侧 4m 处	3.650	0.0976	
E6	地面基点处西侧 5m 处	2.238	0.0863	
检测值范围		2.238~11.75	0.0863~0.3058
