孤东油田八区 Ng5-6 聚驱后非均相驱开发工  
程  
竣工环境保护设施验收调查报告

建设单位（盖章）：中国石油化工股份有限公司胜利油田分公司孤东采油厂

编制技术机构(盖章)：山东蓝普检测技术有限公司

编制时间：2019 年 11 月

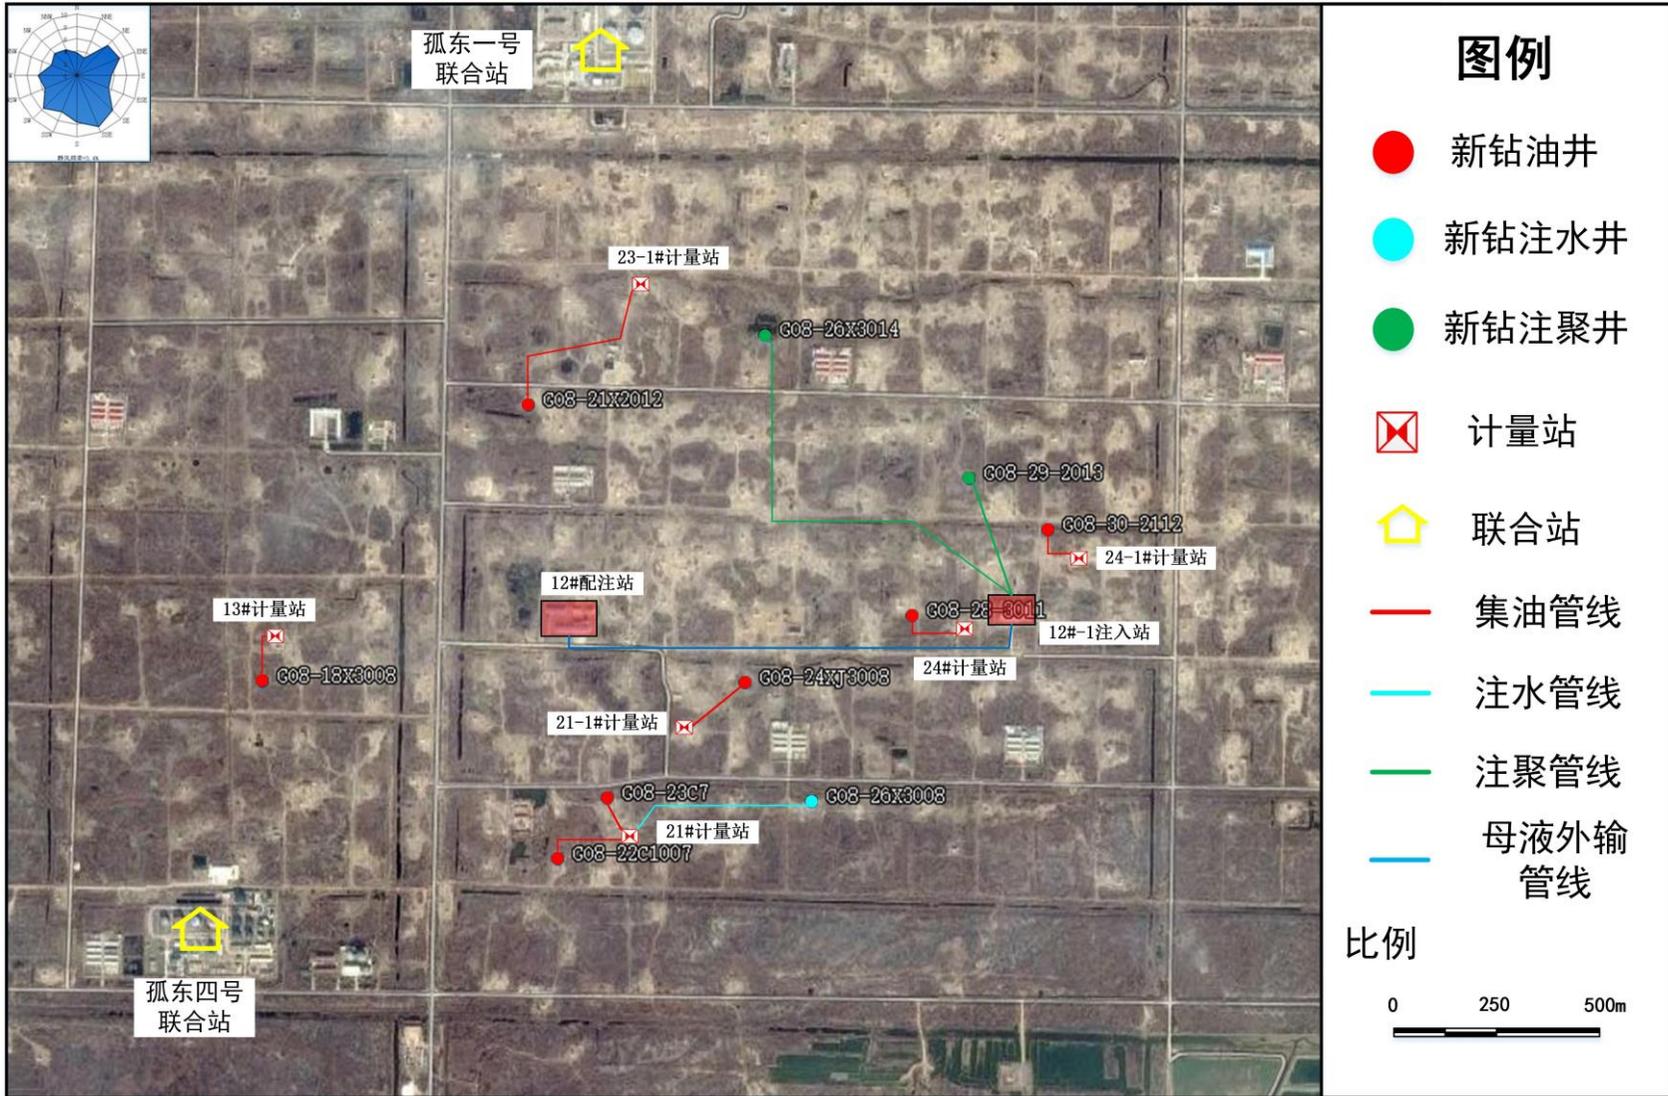
图 3-1 实际建设内容工程布局图

该工程实际部署 7 口油井、3 口注聚井，新建 6 座新井场，依托 4 座现有井场，新建单井集油管线 1.12km；对 12#配注站和 12#-1 注入站的设备仪表及基础设施进行更新改造，并配套建设 DN65 单井注聚管线 7080m、DN50 单井注聚管线 8800m、DN100 母液外输管线 1.5km、DN65 单井注水管线 15.5km；对东三污 1000m<sup>3</sup>曝氧罐进行了更换，另外配套建设给排水、消防、电力、结构、自控、暖通、防腐及道路系统等。实际工程组成情况具体见表 3-1，工程布局见图 3-1，建设现状现场照片见图 3-2。

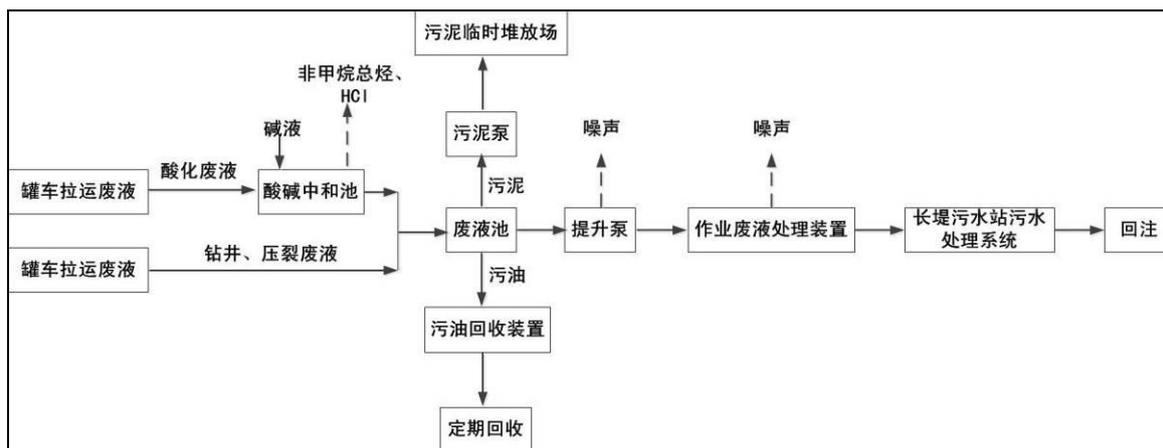
图 3-3 长堤废液处理站工艺流程图

桩西采油厂长堤废液处理站于 2015 年利用长堤污水站内已有设施改造而成，采用“机械强化破胶+化学破稳沉降分离”工艺进行处理，设计处理能力为 15m<sup>3</sup>/h。本项目钻井废水、施工作业废液经该站处理后污水进入长堤污水处理站，经进一步处理达到《碎屑岩油藏注水水质指标及分析方法》(SY/T 5329-2012) 中推荐水质要求后，回注地层用于注水开发，无外排。

长堤废液处理站设计规模  $15\text{m}^3/\text{h}$ （折合  $360\text{m}^3/\text{d}$ ），现状处理量为  $6\text{m}^3/\text{h}$ （折合  $144\text{m}^3/\text{d}$ ），处理余量为  $216\text{m}^3/\text{d}$ 。验收调查期间，长堤废液处理站运转正常，本项目拉运至长堤废液处理站的钻井废水量为  $150.8\text{m}^3$ 、施工作业废液量为  $780\text{m}^3$ ，均已由其进行了处理。

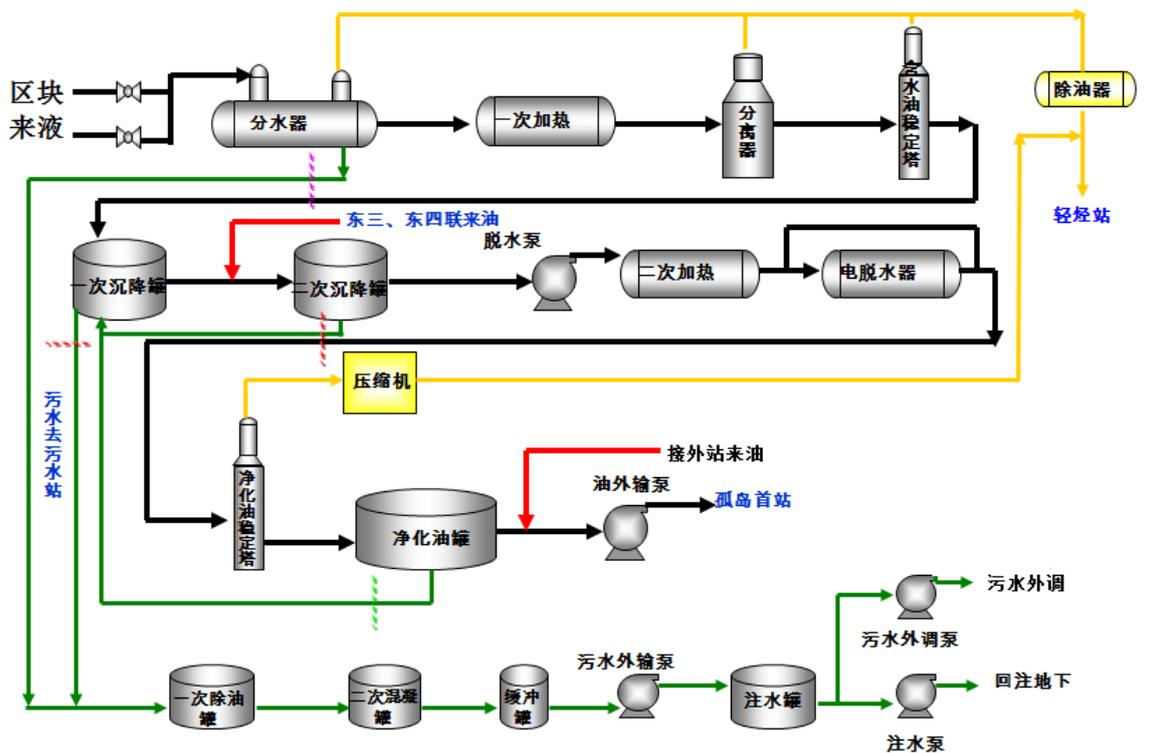
图 3-4 孤东一号联合站工艺流程图

孤东一号联合站位于孤东采油厂孤东圈内。该站 1988 年建成投产，主要担负着采油管理一区采出液的处理任务，站内建有三相分离器、污水处理系统、原油净化罐区，设计采出液处理能力  $2000 \times 10^4\text{t}/\text{a}$ ，污水处理系统设计处理能力  $40000\text{m}^3/\text{d}$ 。验收调查期间，孤东一号联合站运转正常，本项目与 G08-18X3008、G08-28-3011、G08-30-2112、G08-21X2012 有关的施工期管道清管试压废水、运营期采出液和井下作业废液均送至该站进行了处理，最终经该站污水处理系统处理后废水可达到《碎屑岩油藏注水水质指标及分析方法》（SY/T 5329-2012）中推荐水质要求。验收调查期间，依托孤东一号联合站正常运行，且满足依托需求。

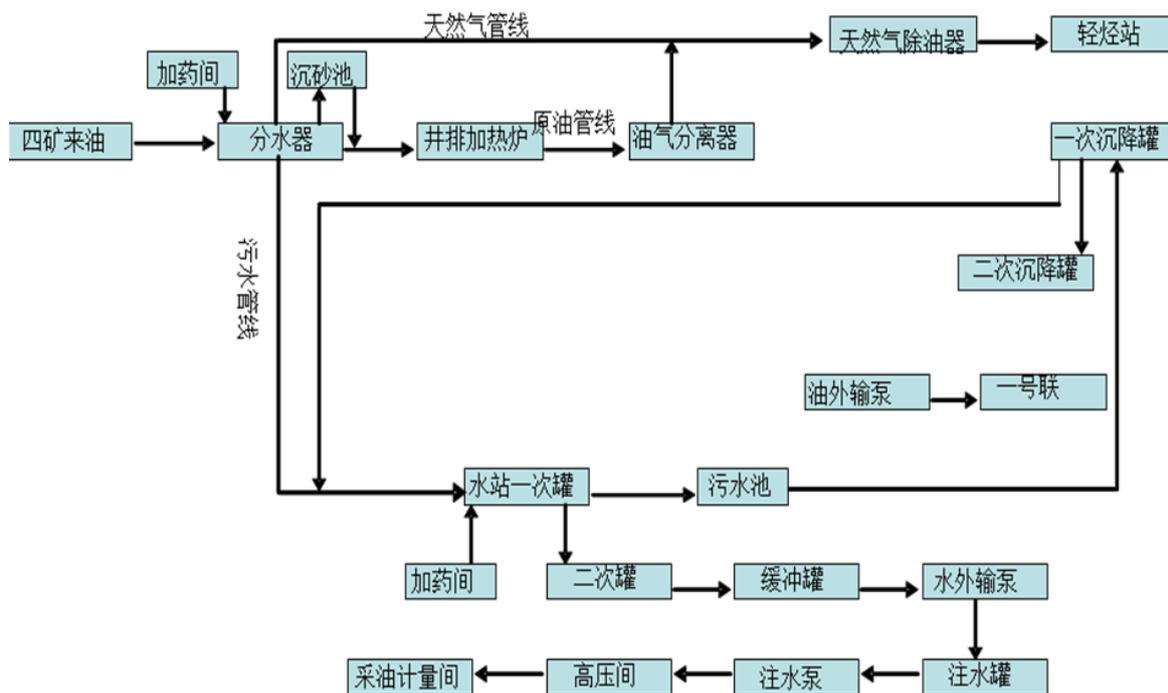
图 3-5 孤东四号联合站工艺流程图

孤东四号联合站位于孤东采油厂孤东圈内。该站 1995 年建成投产，主要担负着采油管理四区采出液的处理任务，站内建有三相分离器、污水处理系统、原油净化罐区，设计采出液处理能力  $980 \times 10^4 \text{t/a}$ ，污水处理系统设计处理能力  $25000 \text{m}^3/\text{d}$ 。验收调查期间，孤东二号联合站运转正常，本项目与 G08-22C1007、G08-23C7、G08-24XJ3008 有关的施工期管道清管试压废水、运营期采出液和井下作业废液均送至该站进行了处理，最终经该站污水处理系统处理后废水可达到《碎屑岩油藏注水水质指标及分析方法》(SY/T 5329-2012) 中推荐水质要求。验收调查期间，依托孤东四号联合站正常运行，且满足依托需求。

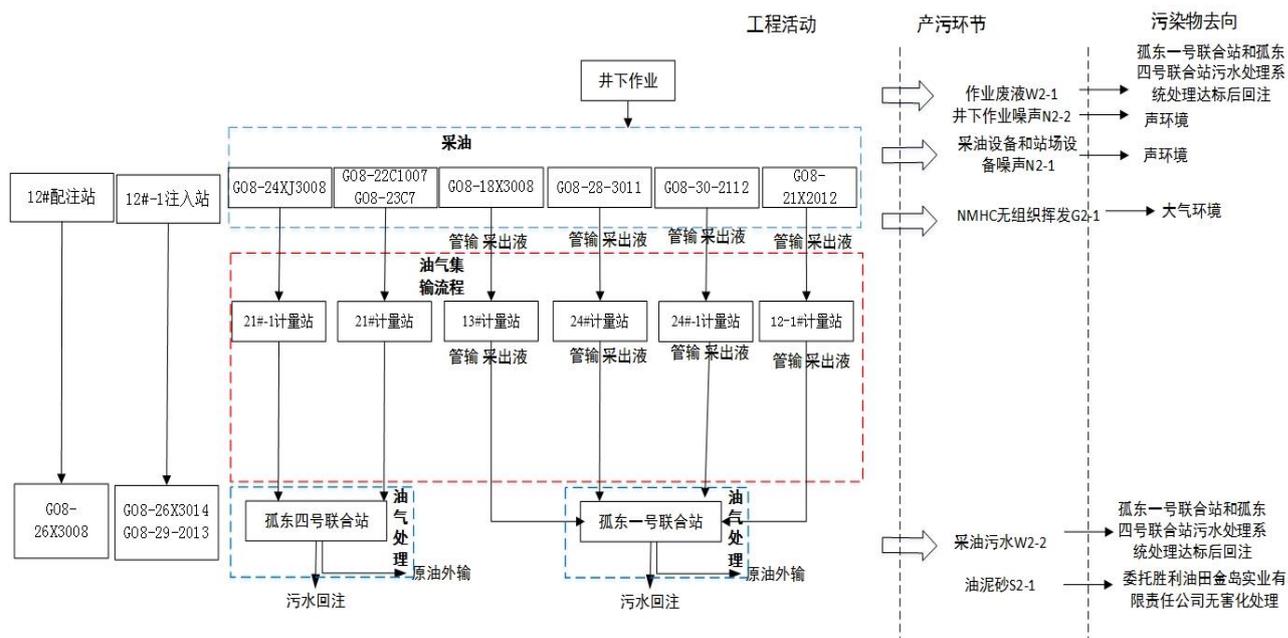
图 3-6 本项目运营期生产工艺流程图

本项目运营期主要是采油、油气集输、油气水处理等流程。另外，还涉及油井的井下作业等辅助流程，生产工艺流程详见图 3-6。

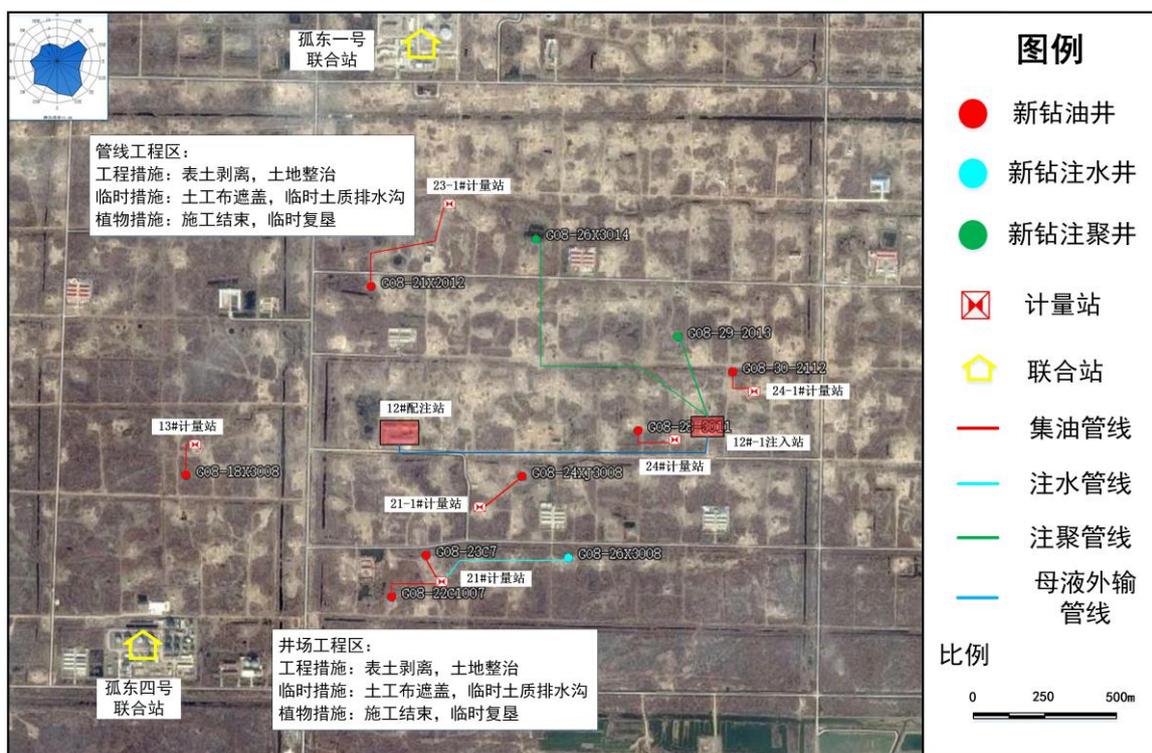
图 5-1 施工期生态保护工程示意图

1) 施工作业带场地清理时剥离的表层土壤进行了集中堆放, 并对其采取了拦挡、土工布遮盖、修建临时土质排水沟等临时防护措施, 未发生乱堆和水土流失等现象;

2) 单井集油管线、外输管线敷设时严格控制了施工作业带宽度 (小于 4m), 按照“分层剥离、分层开挖、分层堆放、循序分层回填”进行了管沟开挖和土壤回填, 并及时进行了原地貌和植被的恢复;

生态保护工程和设施平面布置情况见图 5-1, 实施后效果见图 5-2。

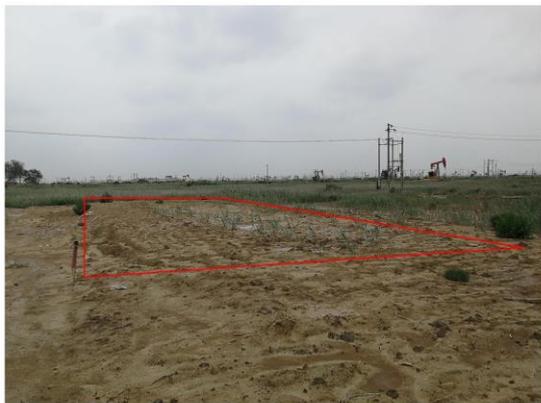
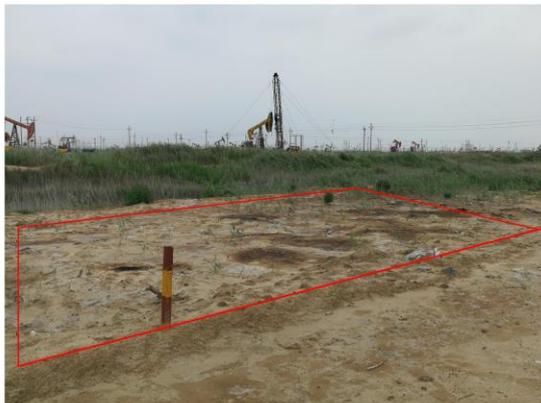
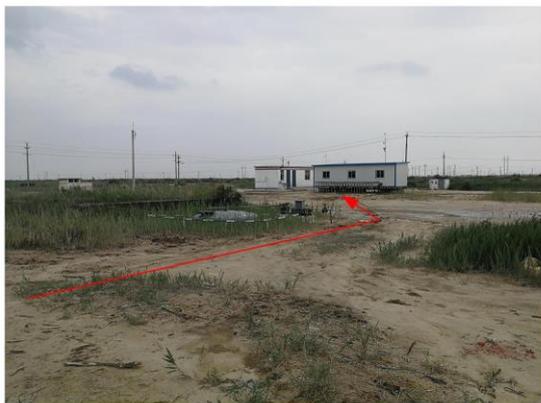
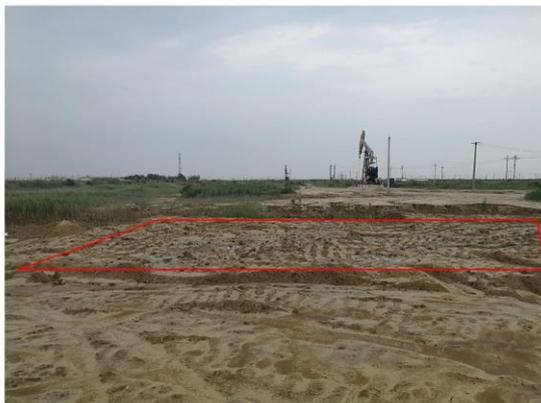
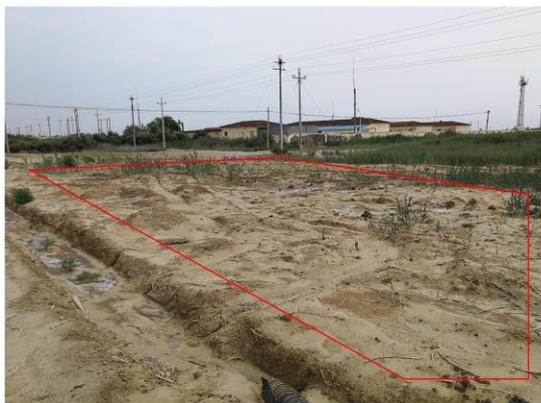
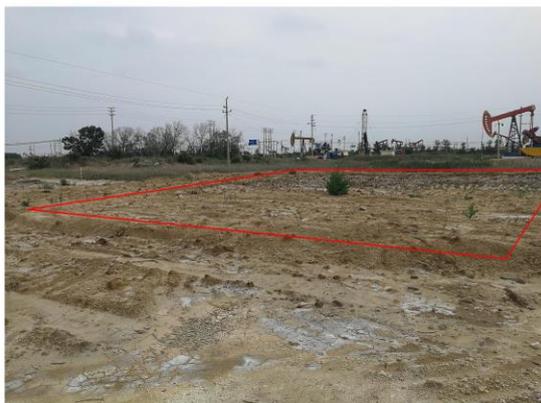
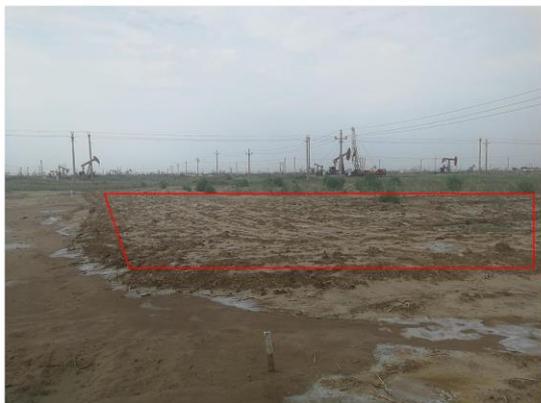
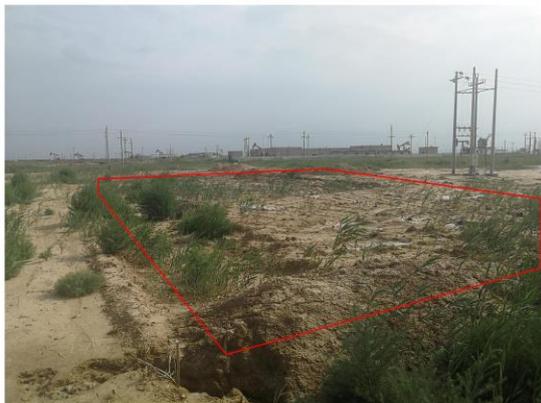
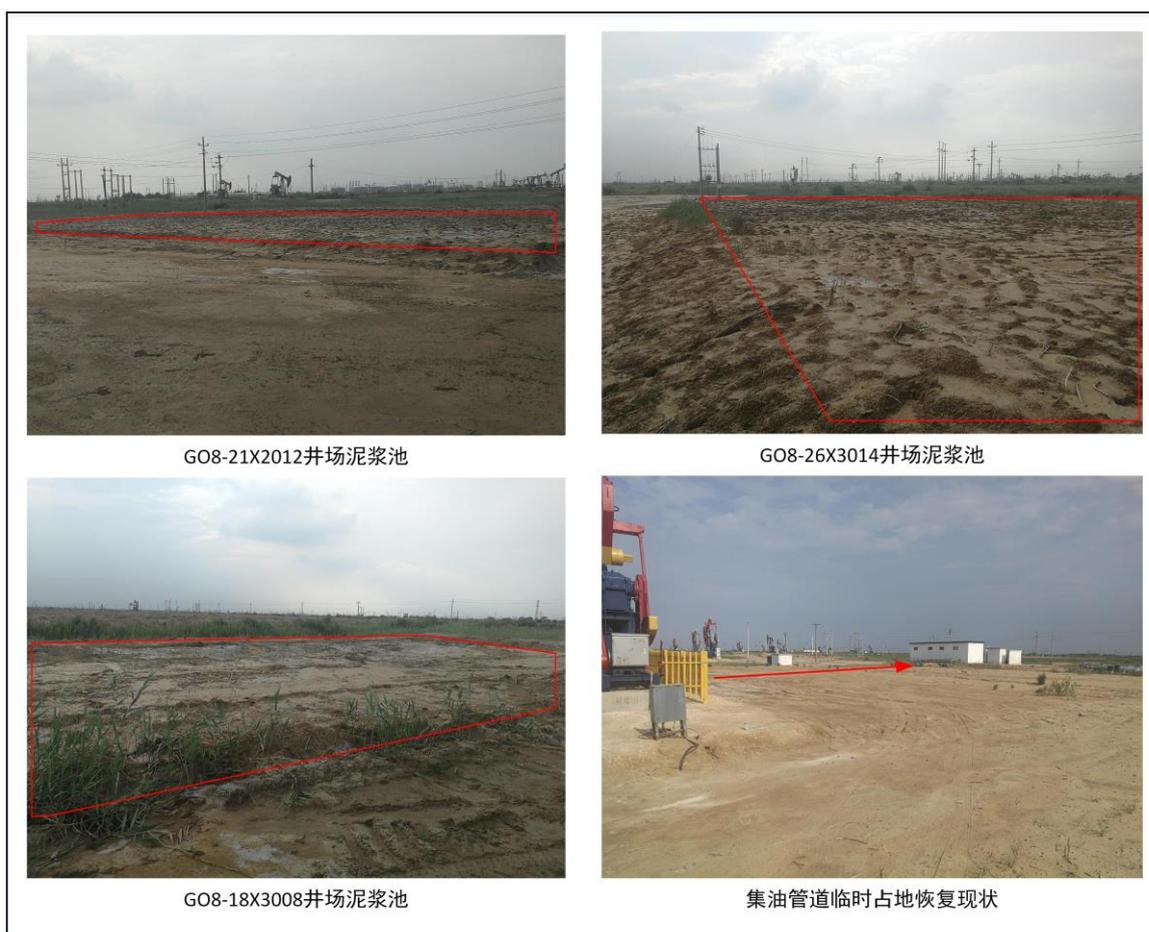
图 5-2 本工程临时占地、泥浆池等恢复地貌和植被情况

管线敷设和泥浆池建设时，挖掘区植被全部被破坏，管沟两侧的植被受到了不同程度的破坏和影响。经现场调查，主要破坏的地表植被是芦苇，目前随着地貌恢复，周围植物逐渐侵入，被破坏的植物已基本恢复。

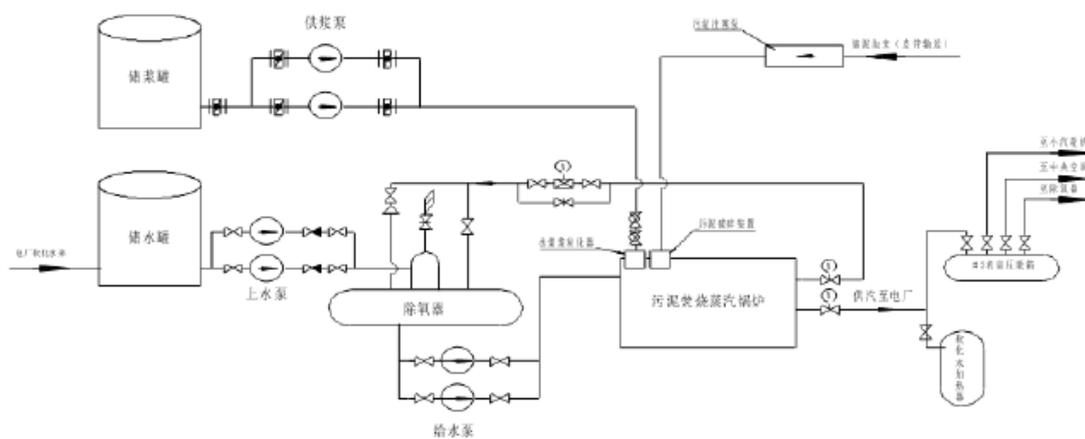
图 6-1 东营华新环保技术有限公司油泥砂处理流程示意图

东营华新环保技术有限公司成立于 2006 年,是胜利油田油泥砂无害化处理的骨干企业之一,是油田和地方政府为有效处置油田生产过程中产生的油泥砂而组建的一家环境保护和资源综合利用企业。作为胜利油田油泥砂综合利用和无害化处理的重点企业,该公司以油泥砂为主要燃料,少量伴烧水煤浆,通过公司与上海交通大学联合研发的悬浮流化焚烧法,生产蒸汽,并将其直接输送至胜利发电厂,为其提供部分蒸汽动力,彻底实现了对油田生产过程中的油泥砂的无害化处置和资源化利用。东营华新环保技术有限公司许可证编号为鲁危证 0046,经营危险废物的类别为 HW08,处理量为  $10 \times 10^4$ t/a。
