花古 101 块及高 424-平 27 块新区产能  
建设工程  
竣工环境保护设施验收调查报告

建设单位（盖章）：中国石油化工股份有限公司胜利油田分公司纯梁采油厂

编制技术机构（盖章）：山东蓝普检测技术有限公司

编制时间：2020 年 3 月

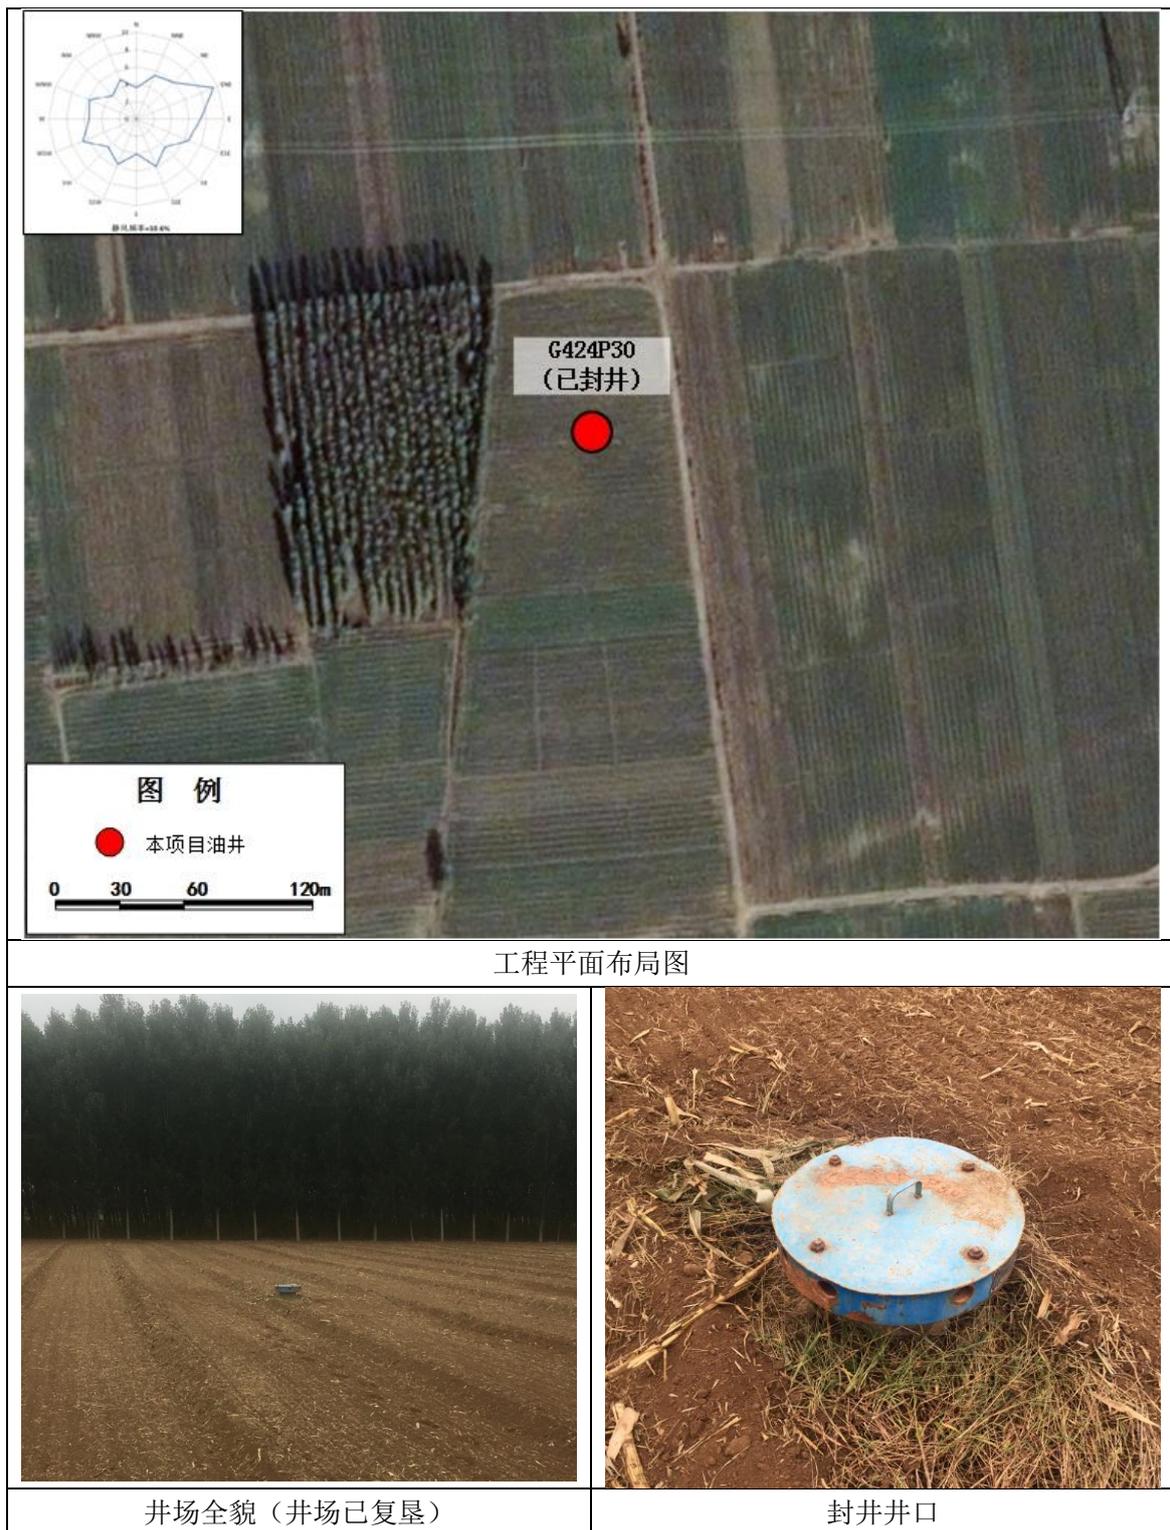
图 3-3 G424P30 井场平面布局及现场建设情况

根据现场调查，本项目新钻井井位较环评阶段未发生变化，取消了 2 口油井的建设。HG101X5 井根据油藏情况在原井基础上进行了侧钻，井号改为 HG101X5C。G242P30 井新建了 1 座井场，由于该井现已封井，井场已进行了复垦。详见表 3-2。

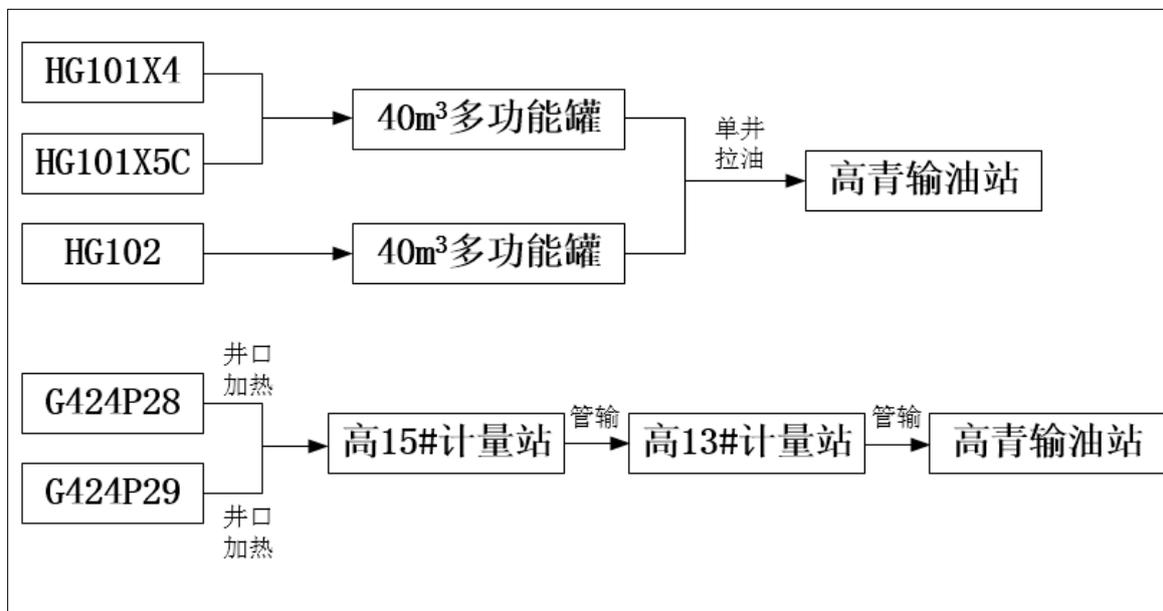
图 3-5 本项目集输流程图

油方式；高 424-平 27 块投产新钻油井 2 口，采用井口加热密闭管输方式，新建  $\phi 76 \times 4\text{mm}$  集油管线 960m，管线根据地面情况进行了优化，实际长度较环评阶段减少 40m。

油气集输流程示意图见图 3-5。

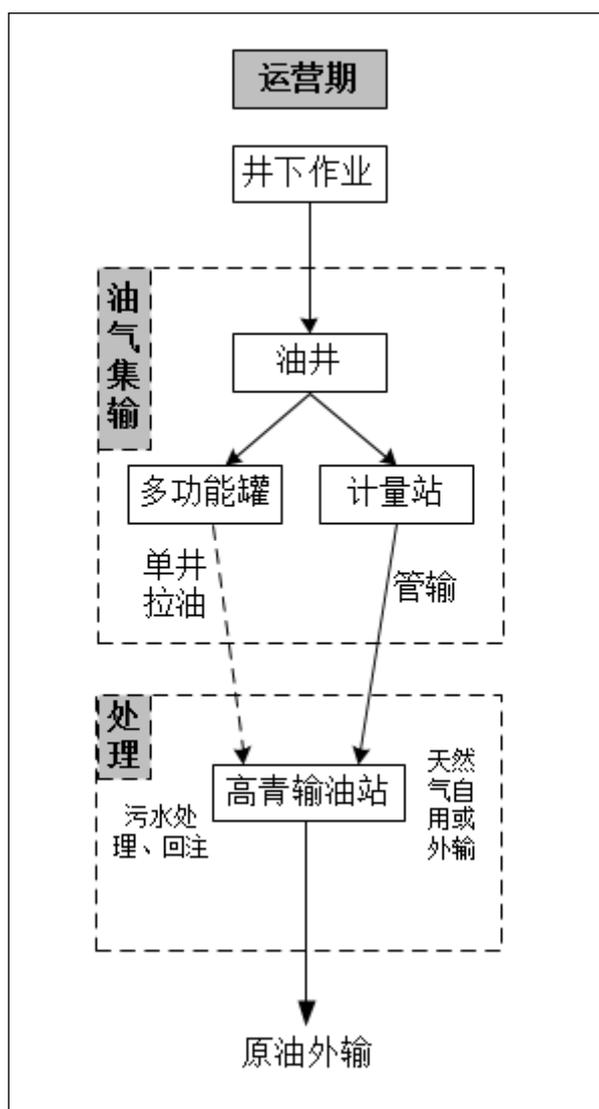
图 3-6 本项目运营期生产工艺流程图

本项目运营期主要是采油、油气集输、油气水处理等流程。另外，还涉及油井的井下作业辅助流程，生产工艺流程详见图 3-6。

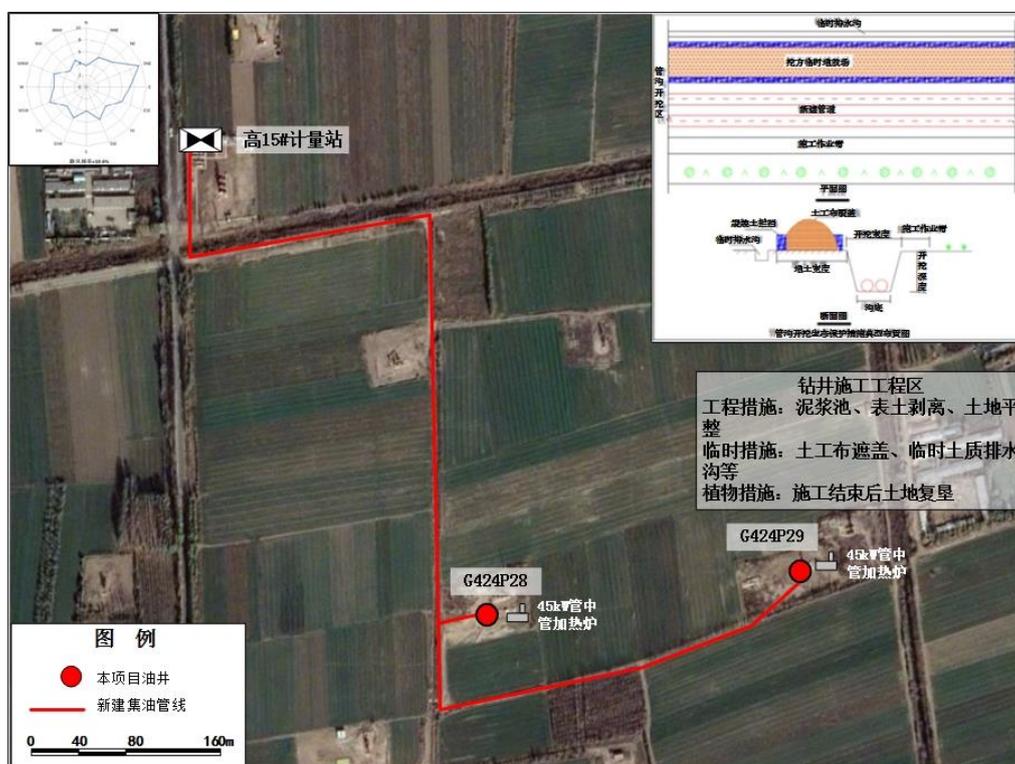
图 5-1 施工期生态保护措施示意图 (以高 424-平 27 块两口油井为例)

4) 管道施工采取了边铺设管道边分层覆土的措施, 减少了裸地的暴露时间, 施工结束后, 能够做到及时清理现场, 恢复地貌, 已将施工期对生态环境的影响降到最低程度。

本项目施工期生态保护措施见图 5-1, 施工区域环境现状见图 5-2。

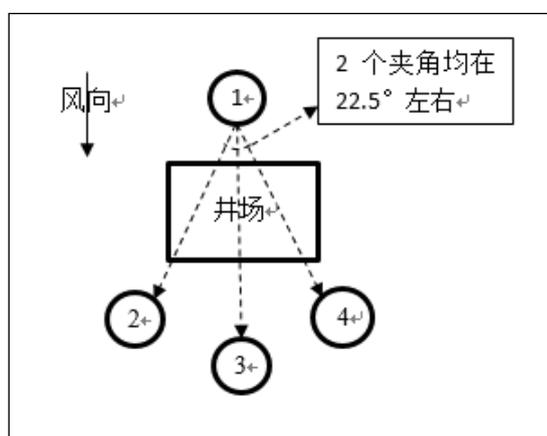
图 6-1 非甲烷总烃监控点布点示意图

监测点位：(1) HG101X4, HG101X5C 井场；(2) HG102 井场；(3) G424P28 井场。

监测布点方式见图 6-1；

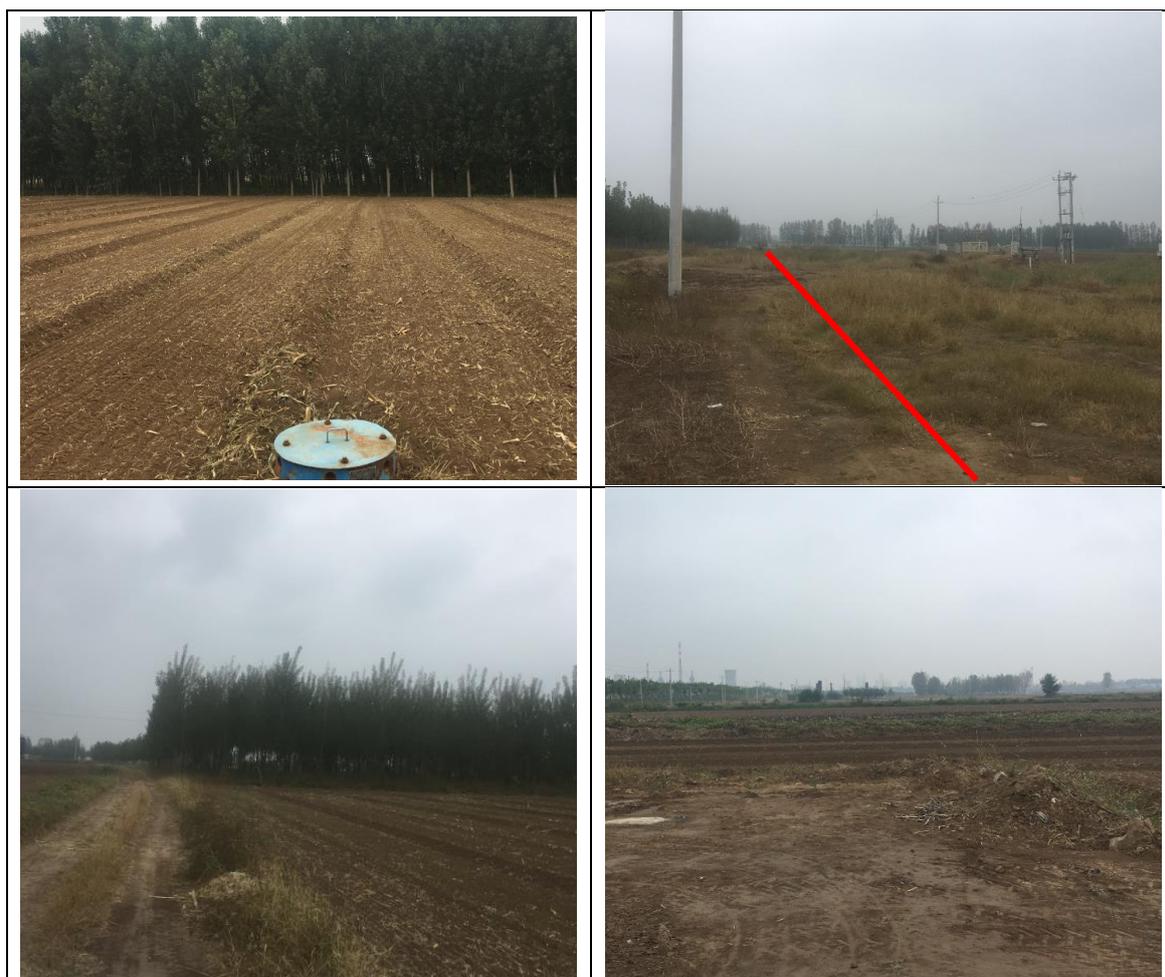
图 6-2 井场及管线施工区域及井场施工区植被现状

经现场调查发现, 钻井施工和管线敷设时, 场地平整及管沟开挖区植被全部被破坏, 管沟两侧的植被则受到不同程度的破坏和影响。经调查, 主要破坏的地表植被是少量野生植物, 施工结束后进行了生态恢复工作, 目前土地已基本恢复地貌。G424P30 已封井, 目前该井场占用的农田均已进行复垦, 目前已恢复耕作。因此, 项目建设未对区域内植物产生明显的不利影响。详见图 6-2。
