义东油田沾四区 Ngx3 水平井调整工程竣工环境保护设施  
验收调查报告表

建设单位：中国石油化工股份有限公司胜利油田分公司河口采油厂

编制单位：东营市胜丰职业卫生检测评价有限责任公司

2020 年 8 月

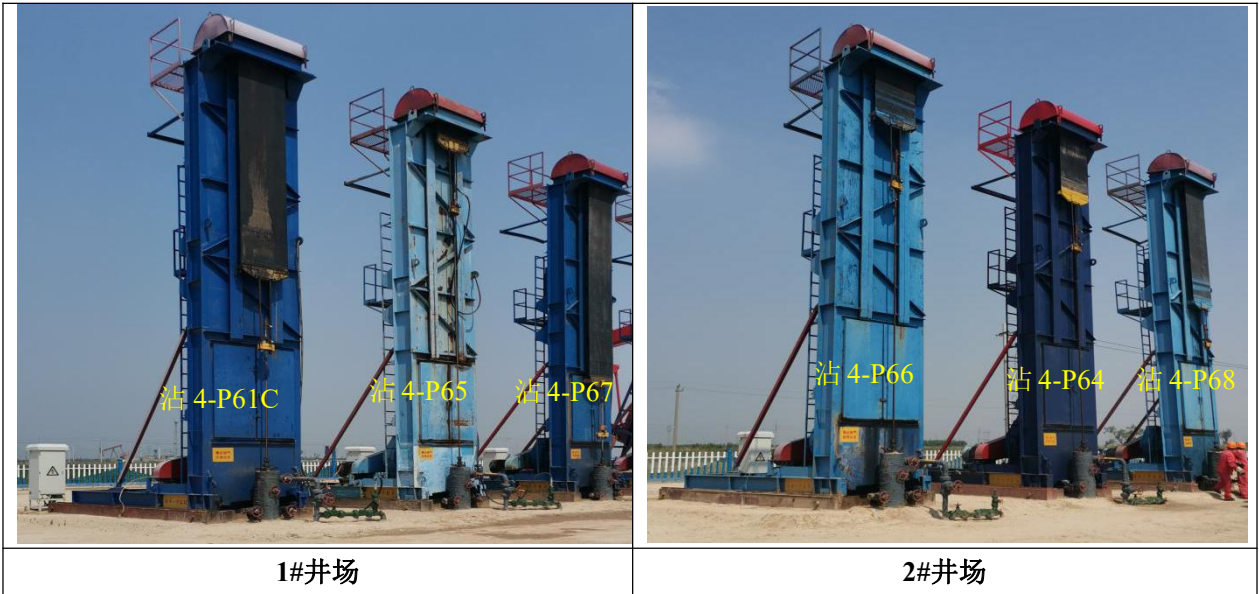
**图 2-1 项目现场照片图**

#### (2) 采油工程

本项目安装 10 台 700 型皮带机，采用有杆泵举升工艺。本项目井场现场照片见图 2-1。

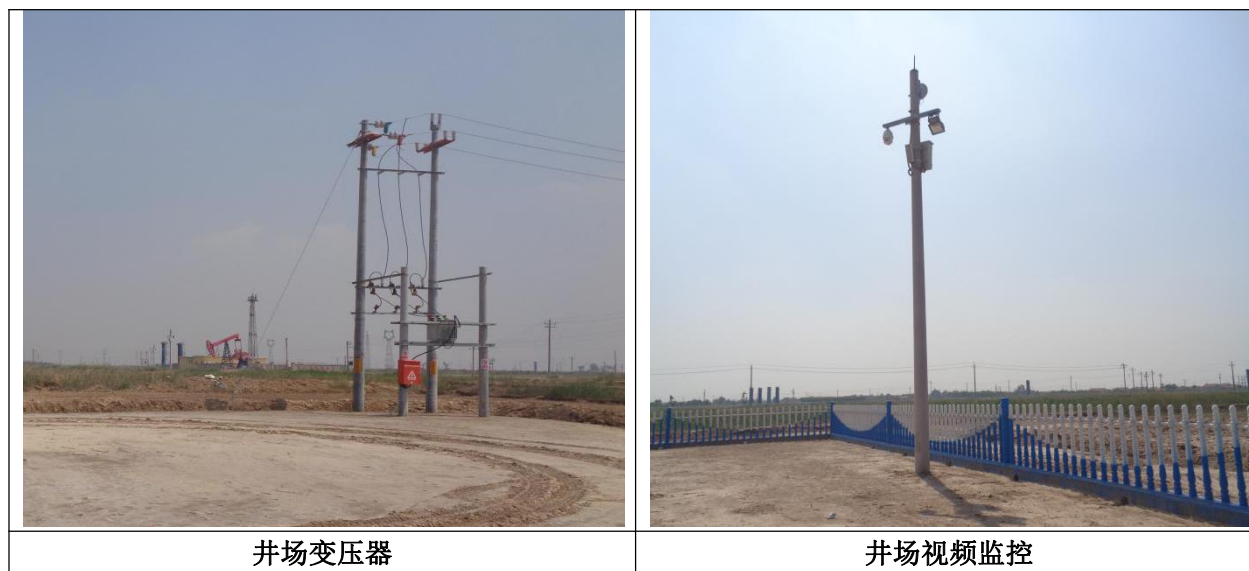
图 2-2 项目辅助工程现场照片

本项目配套建设井场变压器 5 台，井场电源“T”接自附近已建 10kV 电力线路。低压配电箱至油井控制柜的电力电缆采用直埋敷设方式。电气设备正常不带电的金属外壳及工艺设备等均已做防雷防静电接地。

本项目每口油井安装油井控制柜 1 台，包括 RTU 测控系统、多功能电表等，共设 10 套 RTU 系统，完成新钻油井工艺参数的采集、控制，同时建设 5 套视频监控系统对新建井台进行可视化监视。

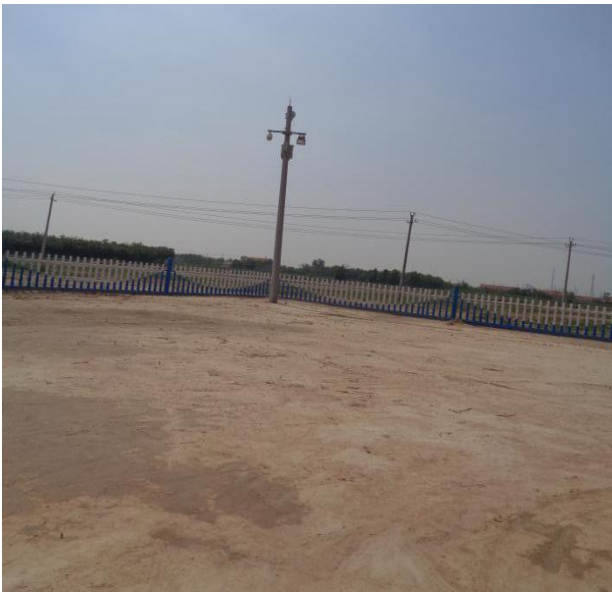
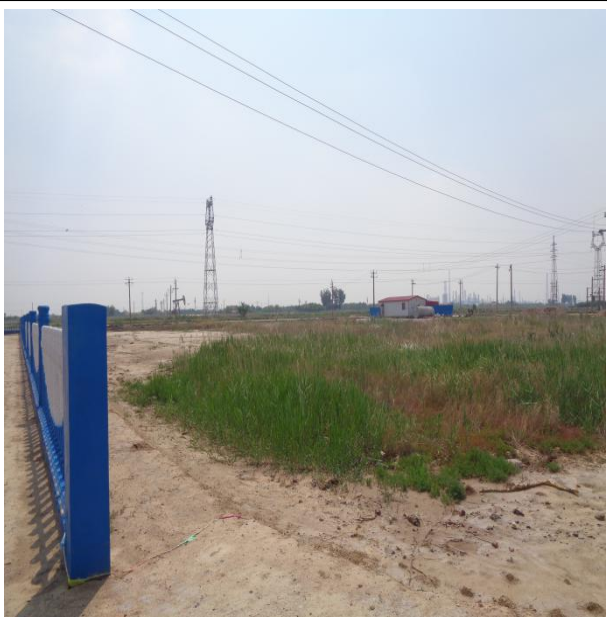
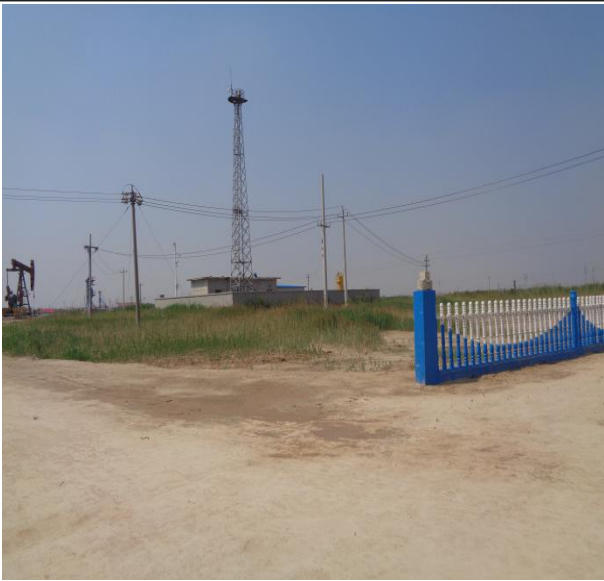
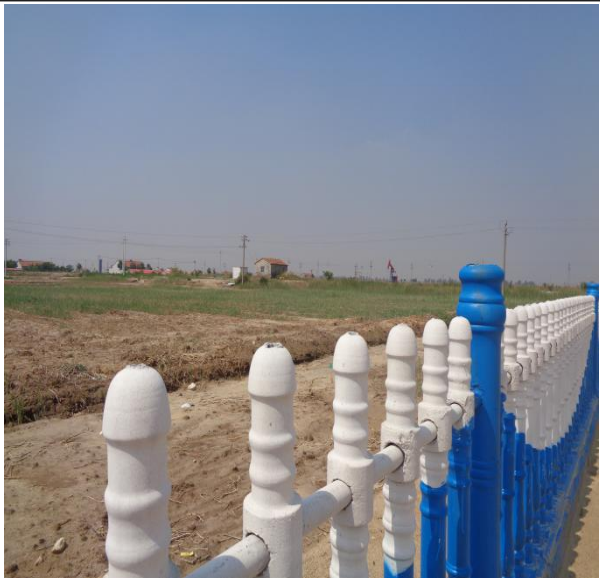
图 4-1 井场平整及周边植被恢复情况图

根据调查，项目管线敷设、井场及道路建设等临时占地区域已基本恢复原有土地利用类型。因此，项目建设未对区域内生态产生明显的不利影响。

项目井场平整及周边生态恢复现状见图4-1。

| 井场平整情况 | 井场平整及周边生态恢复情况 |
| 井场平整及周边生态恢复情况 | 周边耕地恢复情况 |

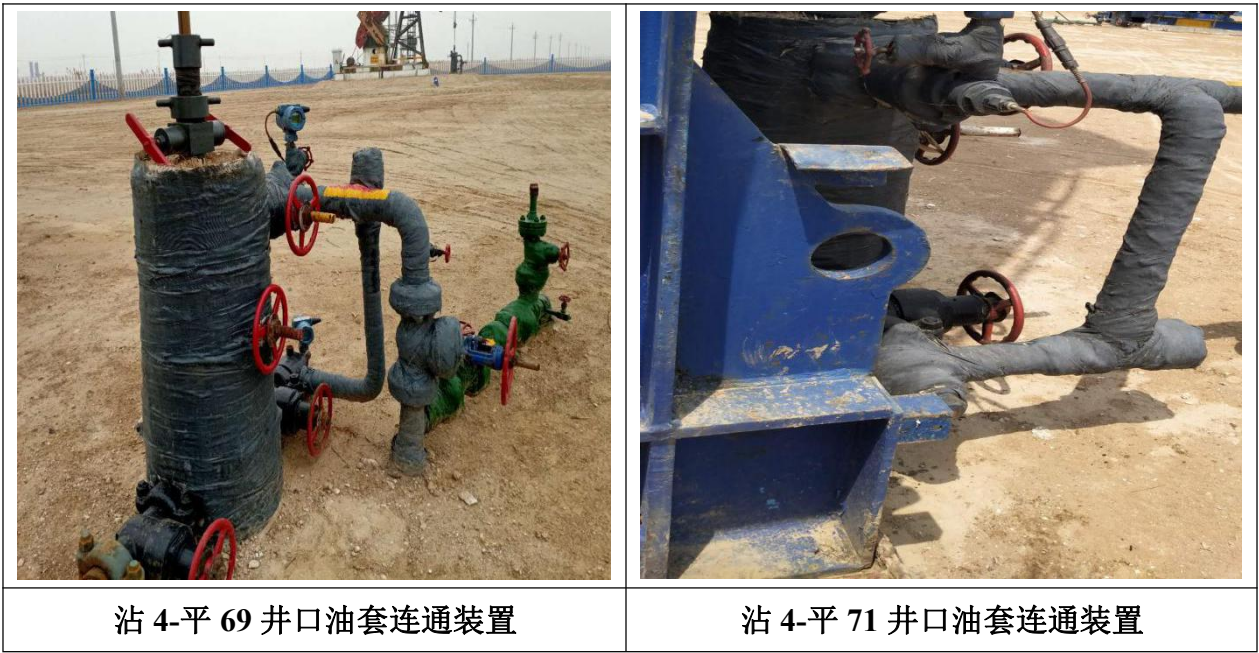
图 4-2 井口套管气回收装置图

本项目井场非甲烷总烃无组织挥发主要源于采出液中所含伴生气在井口处的无组织挥发。项目油气集输过程采用密闭集输工艺，新建 10 口油井，井口均安装有油套连通装置对套管气进行回收，回收的套管气送入集油管线。

上述措施有效减少了轻烃挥发量。经监测，项目井场运行期间厂界下风向各监控点非甲烷总烃最高浓度为 1.19mg/m<sup>3</sup>，满足《挥发性有机物排放标准 第 7 部分：其他行业》（DB37/2801.7-2019）中挥发性有机物厂界监控点浓度限值（2.0mg/m<sup>3</sup>）要求，监测报告见附件。

本项目井口套管气回收装置见图 4-2。

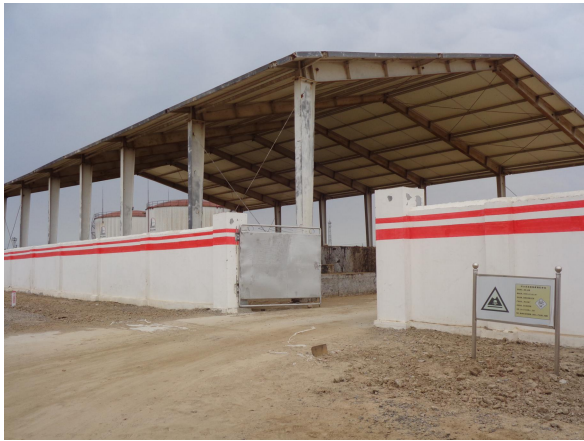
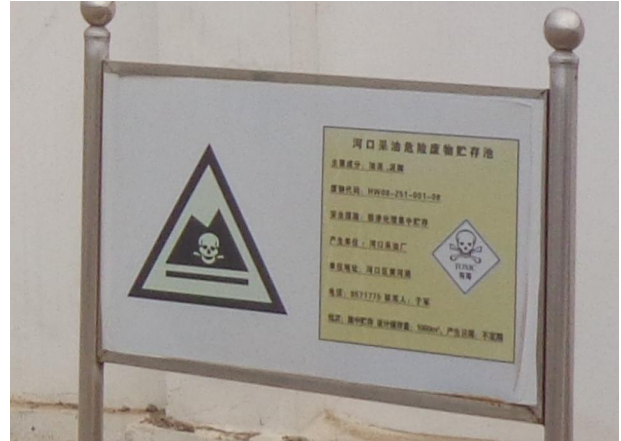
义和联合站油泥砂贮存场

根据调查，义和联合站油泥砂贮存场设计贮存规模为 1000m<sup>3</sup>，池底和池壁均铺设防渗膜，满足防渗要求；设置有防雨棚，满足防风、防雨、防晒要求。东营华新环保技术有限公司持有东营市生态环境局颁发的“危险废物经营许可证（东营危证 01 号）”，该公司核准经营方式：收集、贮存、处置，核准的经营危险废物类别和规模为：油泥砂（HW08，071-001-08），10 万吨/年，能够满足本项目处理需求。

义和联合站油泥砂贮存场标牌

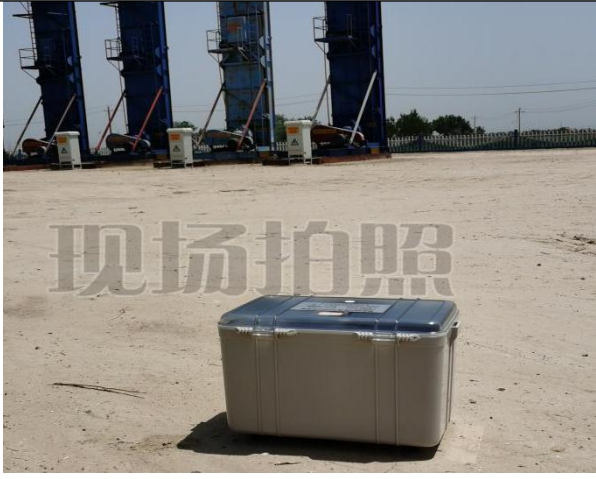
| <p>厂界无组织监测</p> | <p>厂界噪声监测</p> |

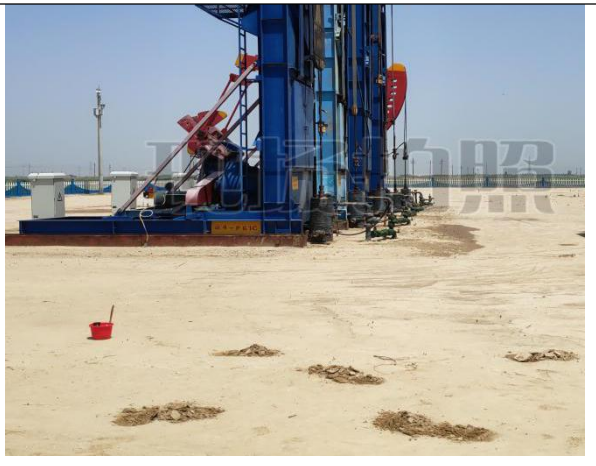
| <p>土壤监测</p> | |

从监测结果可以看出，井场内土壤各监测因子浓度均满足《土壤环境质量 建设用地土壤污染风险管控标准（试行）》（GB 36600-2018）中第二类用地土壤污染风险筛选值的要求；井场外农用地土壤各监测因子均满足《土壤环境质量 农用地土壤污染风险管控标准（试行）》（GB 15618-2018）中土壤污染风险筛选值的要求；井场外农用地石油烃类浓度低于4500mg/kg，满足《土壤环境质量 建设用地土壤污染风险管控标准（试行）》（GB 36600-2018）中第二类用地土壤污染风险筛选值的要求。
