海洋石油开发工程环境保护设施竣工 验收监测报告

项目名称： 埕岛油田东部区块开发工程（CBG4A、ZH10 平台及配套工程）

建设单位： 中国石油化工股份有限公司胜利油田分公司海洋采油厂

2020 年 12 月

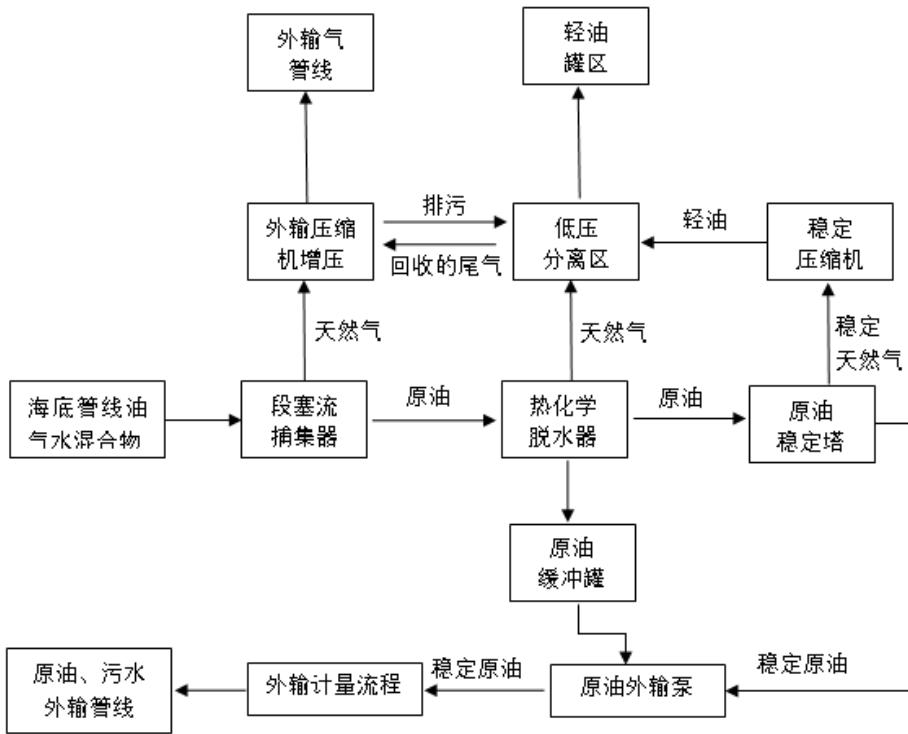
图 3.2-1 海五联合站油气处理工艺流程图

海五联为 2004 年新投产的原油集中处理站，位于桩古 46 井南 1km 处，全站占地面积 48000m²，合 72.7 亩，站内填土高度约 5m，整平压实后站内坪标高 3.5m。海五联整体设计规模为：设计原油处理能力 75×10^4 t/a（约合 2200t/d）。天然气脱水能力 48×10^4 m³/d，原油外输能力 4320t/d，污水外输能力 600m³/d。目前海五联没有进行油水分离，站内原油进行油气分离、稳定后，含水原油外输至海四联合站。站内的天然气经过增压后汇入埕岛天然气预处理站。

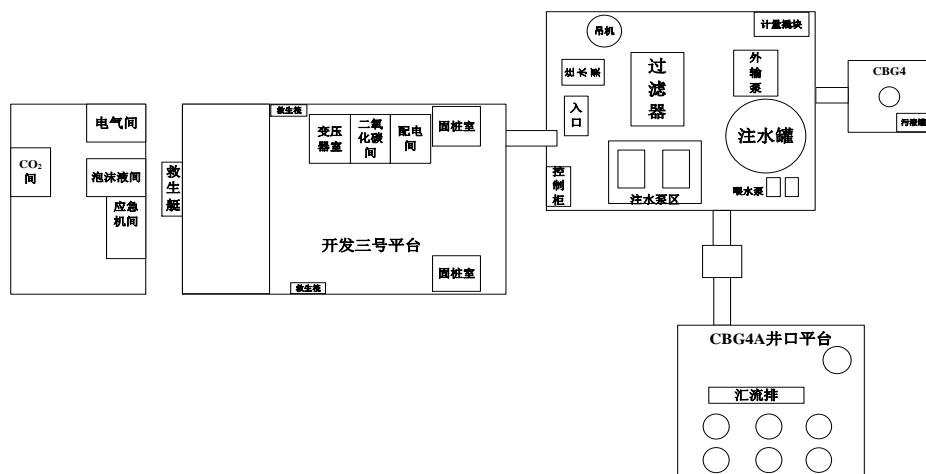
图 3.3-1 CBG4A（开发三号）平台平面布置图

CBG4A（开发三号）平台是一座集油气生产、生活、供配电、消防、救生、通迅、自控系统、视频系统、等于一体的综合性多功能平台。平台分为井口平台、CBG4A 平台、CBG4 单平台、生活动力平台、工艺平台等五部分构成，5 口油井，1 口水源井，1 口注水井。平面布置图见图 3.3-1。

平台构架为：开发三号平台、CBG4A 井口平台、CBG4 单井平台、CBG4A 生产平台通过栈桥连接。

KF3 平台：1999 年在天津塘沽胜保旺船厂改造，2001 年 11 月投产，2003 年 8 月底主机改造，改造为固定式平台。平台电力由 CB812 平台通过 6KV 海缆提供，由栈桥连接工艺及 CBG4A 井组平台及 CBG4 单平台。2016 年 3 月改造，拆除 1000 方储油罐，新建高低压变配电室一座。

CBG4A 井口平台：建设于 2001 年 1 月，2016 年新钻 2 口油井，利用已建的油井转为水源井。2017 年 1 月 20 日投入试生产，CBG4A 平台油井井口产出物与 CBG4 单井平台出口产出物在 CBG4A 生产平台加热、计量后，通过海底管线输送至 CB805 平台。

井口有：电加热器 1 台，油井 4 口（CBG4A-3、CBG4A-4、CBG4A-5、CBGX405）、水井 1 口（CBG4A-2）、水源井 1 口（CBG4A-1）。

CBG4A 生产平台：建设于 2001 年 1 月，后于 2016 年 4 月上部组块进行改造，2017 年 1 月 20 日投入试生产，为本平台及 CB812 区块其他平台提供高压水，主要设施包括：60m³ 注水罐一座、注水泵 3 台，喂水泵 2 台、计量加热器 1 台、分离器 1 台、吊机 1 台、金刚砂及金属膜过滤器等组成。

CBG4 单井平台：油井 1 口，污液罐 1 座。

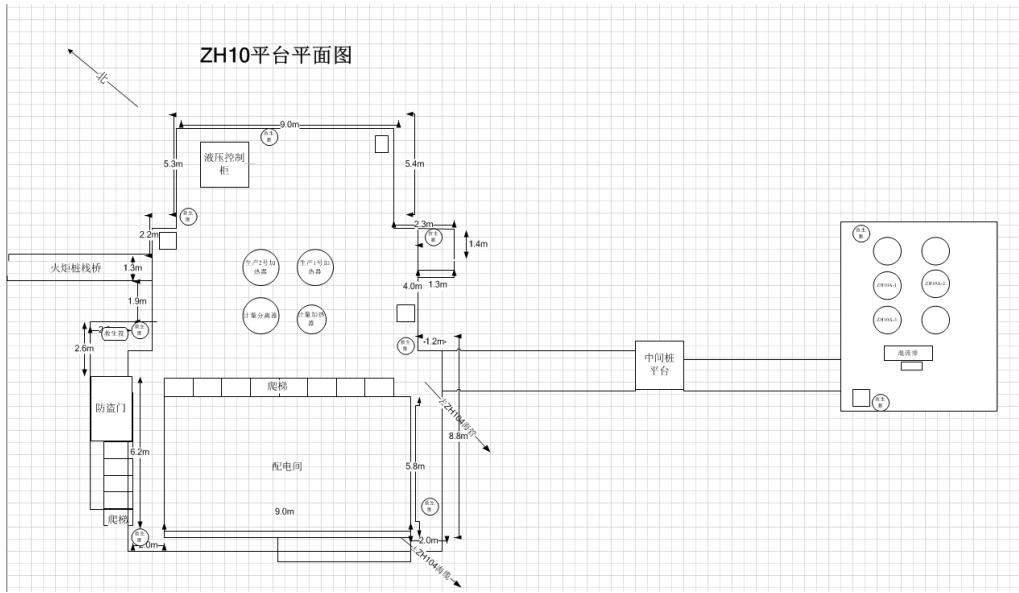
图 3.3-2 ZH10 平台平面布置图

ZH10 平台投产于 2005 年 10 月，2015 年 2 月完成了 6 井式井口就位，2017 年 9 月进行上部组块的改造，2017 年 12 月 29 日投入试生产。ZH10 平台由井口平台、工艺平台、火炬桩组成，中间由栈桥连接。共有油井 3 口（ZH10A-1、ZH10A-2、ZH10A-3），平台生产的油气通过 ZH10-ZH104、ZH104-登陆点海管，最后输送至海五联。目前 ZH10 平台 3 口油井全部关停。

该平台电力是由 ZH104 通过 10KV 海底电缆供给。工艺平台导管架为钢桁架三桩腿结构，平台甲板长 19.6m，宽 13m；主要设施有浙江金龙生产的 φ800 计量分离器 1 台、海洋电气生产的 150KW 生产电加热器 2 台、50KW 计量电加热器 1 台，加药撬块 2 套，VERSATECH 六井式安全阀控制柜 1 台，设备房分为上下两层，上层为低压室，主要设备有自动化仪表柜、UPS、电加热器控制柜、低压控制屏、直流电源柜、电泵控制柜；下层为变压器室和开关室，主要设备为

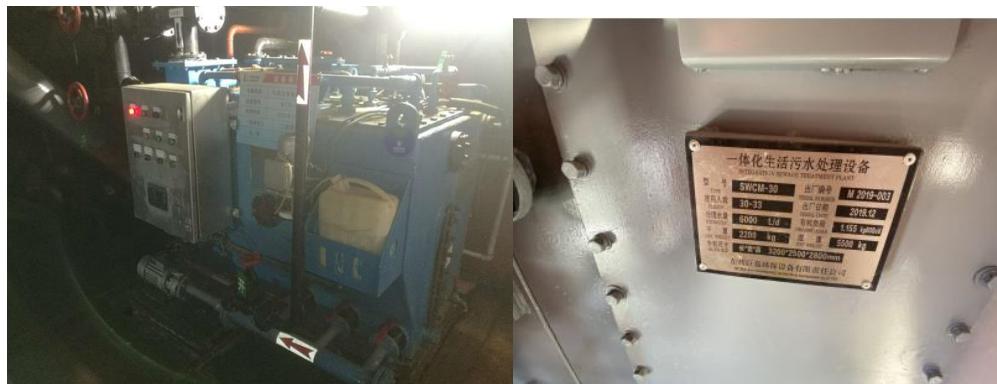
目前开发三号平台值守人员为 10 人，最大使用人数 12 人。生活污水处理装置是 SWCM-30 型一体化生活污水处理装置一套，处理能力为平均 6000 升/d。

图 3.5-1 CBG4A 平台生活污水处理装置及其铭牌

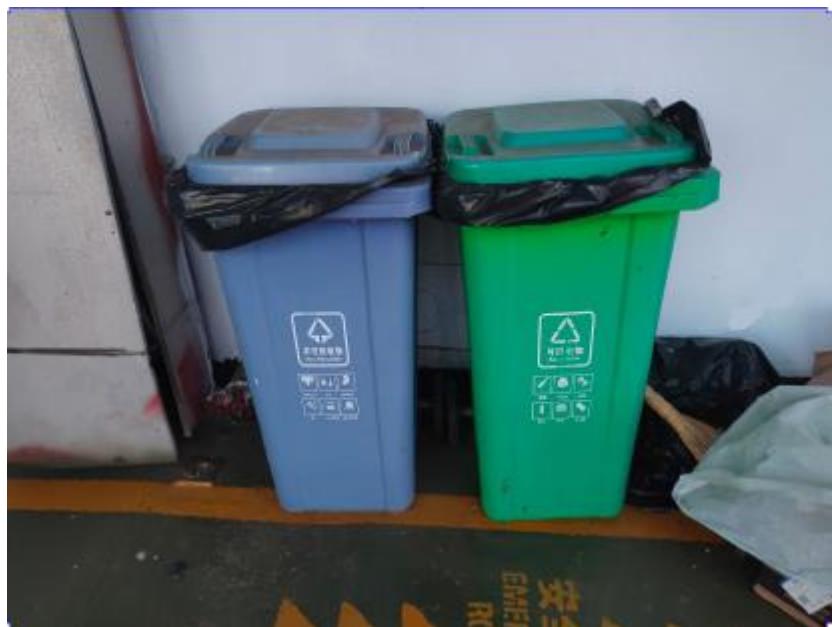
有人值守 CBG4A 平台上设置生活垃圾收集装置，设计容量 0.2m³，对生活垃圾进行集中收集，定期运回陆上处理。生活垃圾收集装置如图 3.5-2。

图 3.5-2 平台垃圾箱

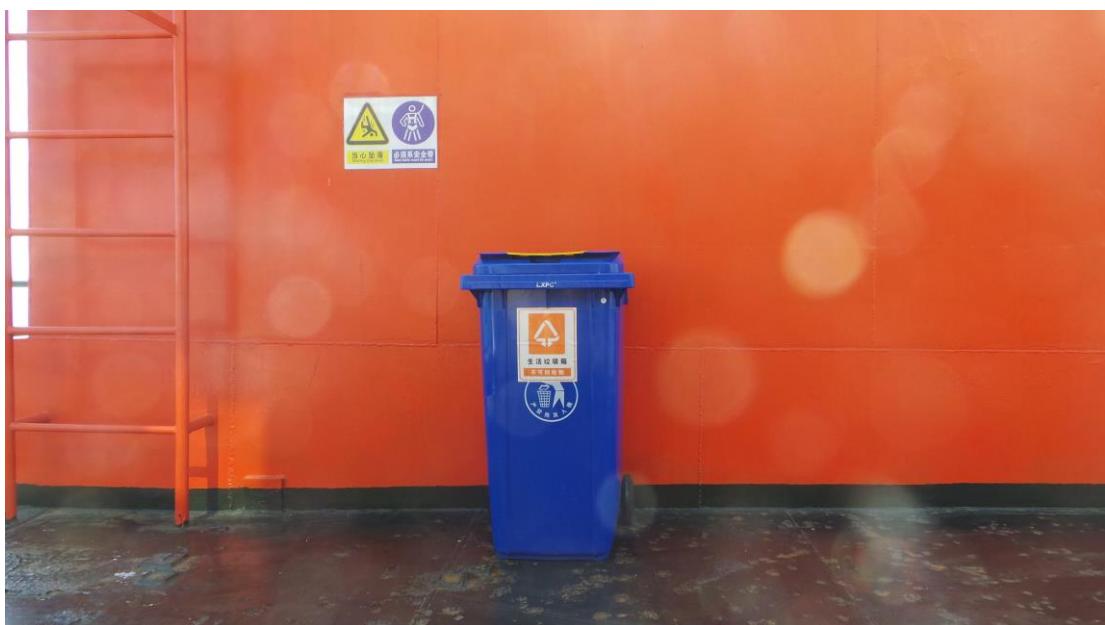
平台上设有垃圾回收箱。对生活垃圾、工业垃圾分类回收，定期运回陆地，委托广饶县佳美保洁有限公司进行处理，2020 年海洋采油厂垃圾清运合同见附件 7。

监测期间，平台垃圾回收系统运行正常，各类垃圾均能按要求分类回收存放，未发现随意丢弃垃圾情况，周围海域也未发现平台遗弃的垃圾。

图 7.1-1 垃圾箱现场照片

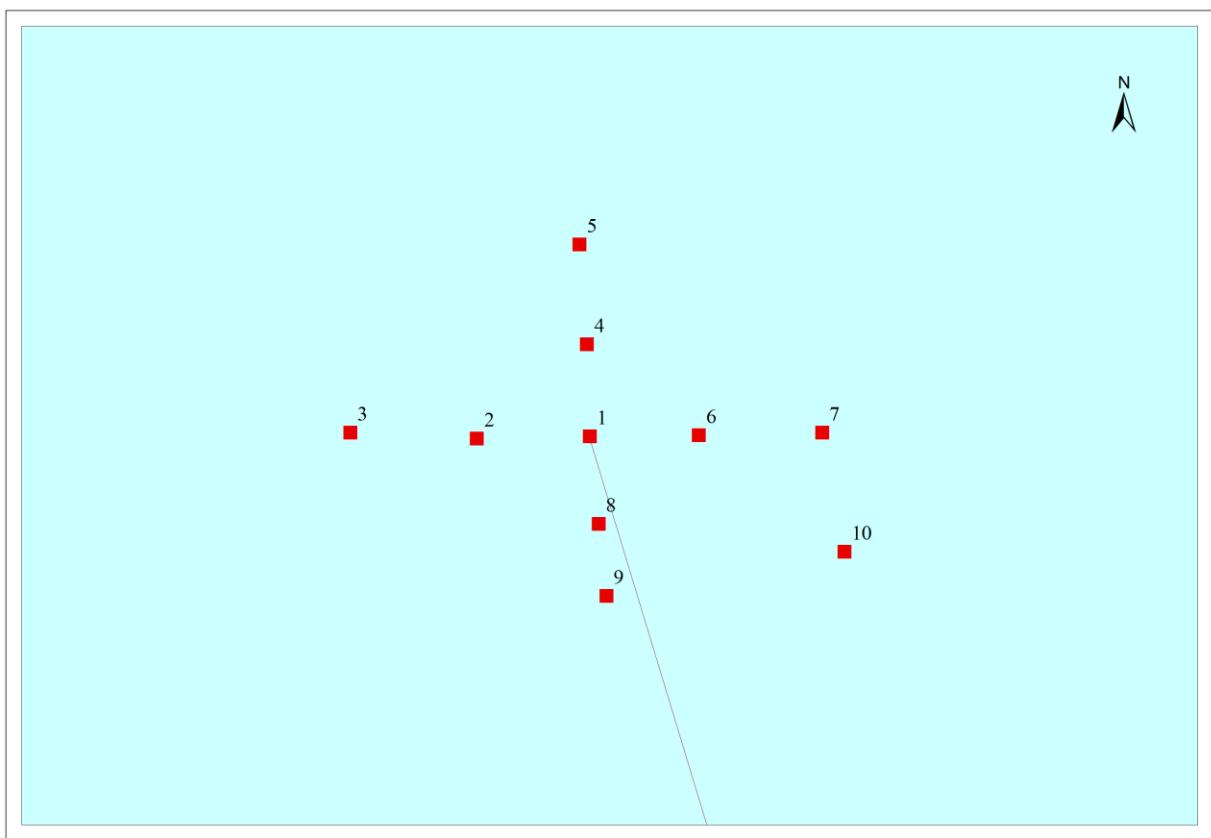
图 7.2-1 监测站位分布图

站位	经度(E)	纬度(N)	采样层次
1	118° 53' 27.766" E	38° 18' 1.456" N	水质
2	118° 53' 25.795" E	38° 18' 1.419" N	水质
3	118° 53' 23.585" E	38° 18' 1.518" N	水质
4	118° 53' 27.717" E	38° 18' 3.063" N	水质
5	118° 53' 27.587" E	38° 18' 4.804" N	水质
6	118° 53' 29.670" E	38° 18' 1.475" N	水质
7	118° 53' 31.824" E	38° 18' 1.518" N	水质
8	118° 53' 27.921" E	38° 17' 59.930" N	水质
9	118° 53' 28.056" E	38° 17' 58.675" N	水质
10	118° 53' 32.211" E	38° 17' 59.447" N	水质

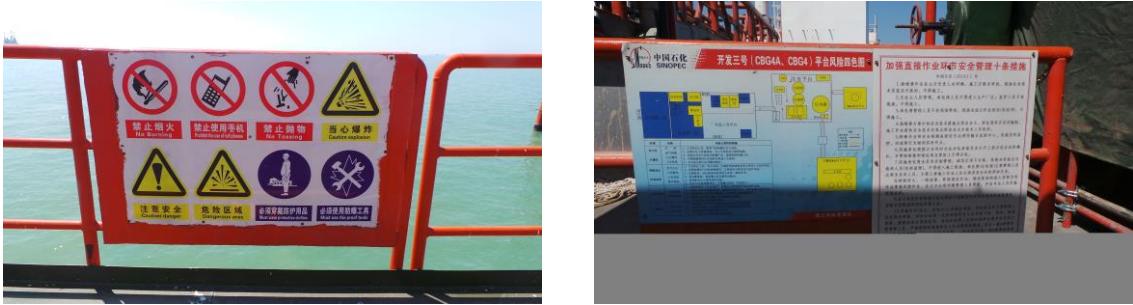
经现场调查，CBG4A 平台已设立或悬挂相应标志。

图7.3-1 各类警示、标志现场照片

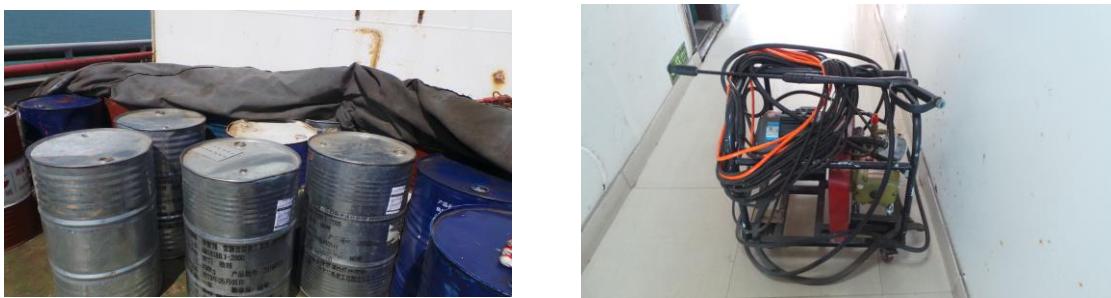
溢油应急计划中所列的溢油应急设备及溢油分散剂均按要求配备到位，且状态良好。具体溢油物资配备见图 7.3-2、图 7.3-3。

图7.3-2 消油剂及喷洒装置现场照片

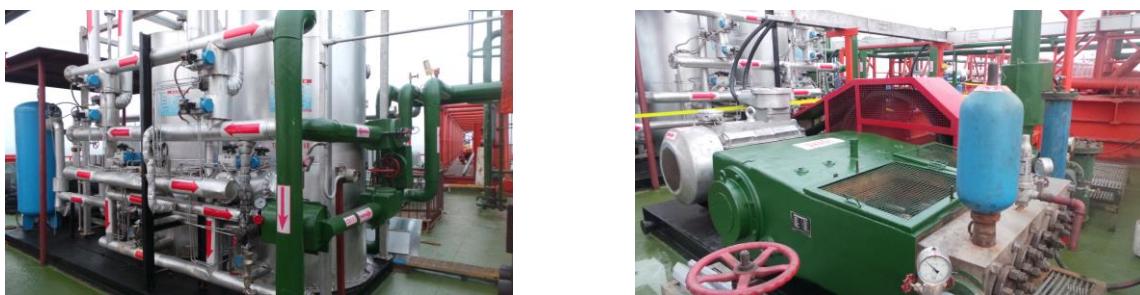
图7.3-3 金刚砂过滤器及注水泵存放现场照片
