**采油管理一区注水管网更新工程
竣工环境保护验收调查报告表**

**建设单位：中国石油化工股份有限公司
胜利油田分公司河口采油厂
编制单位：胜利油田环境监测总站**

2022年1月

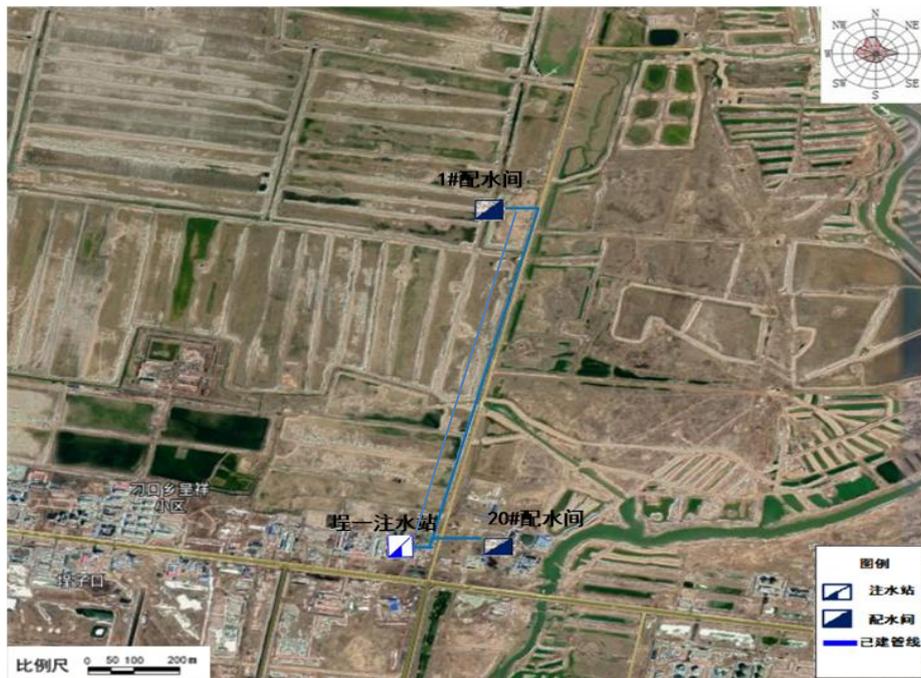
图 2-2 原有工程管线走向示意图

埕一注至 1#配水间注水干线的起点为埕一注水站，管线出站后向东敷设约 200m，向北沿路边敷设 2000m 至 1#配水间与注水干线节点，然后接已建注水管线。该管线投产于 1985 年，采用 $\Phi 245 \times 18\text{mm}$ 无缝钢管，全长 2.2km，该干线目前带有配水间 5 座，日注水量 $2659\text{m}^3/\text{d}$ 。

由于原有管线运行时间较长，埕一注至 1#配水间注水干线腐蚀严重，穿孔事故频繁，每次均需停产维修，严重影响生产运行。由于注水干线输送的介质为油田采出水，管道腐蚀穿孔存在较大环保隐患，亟需进行治理。

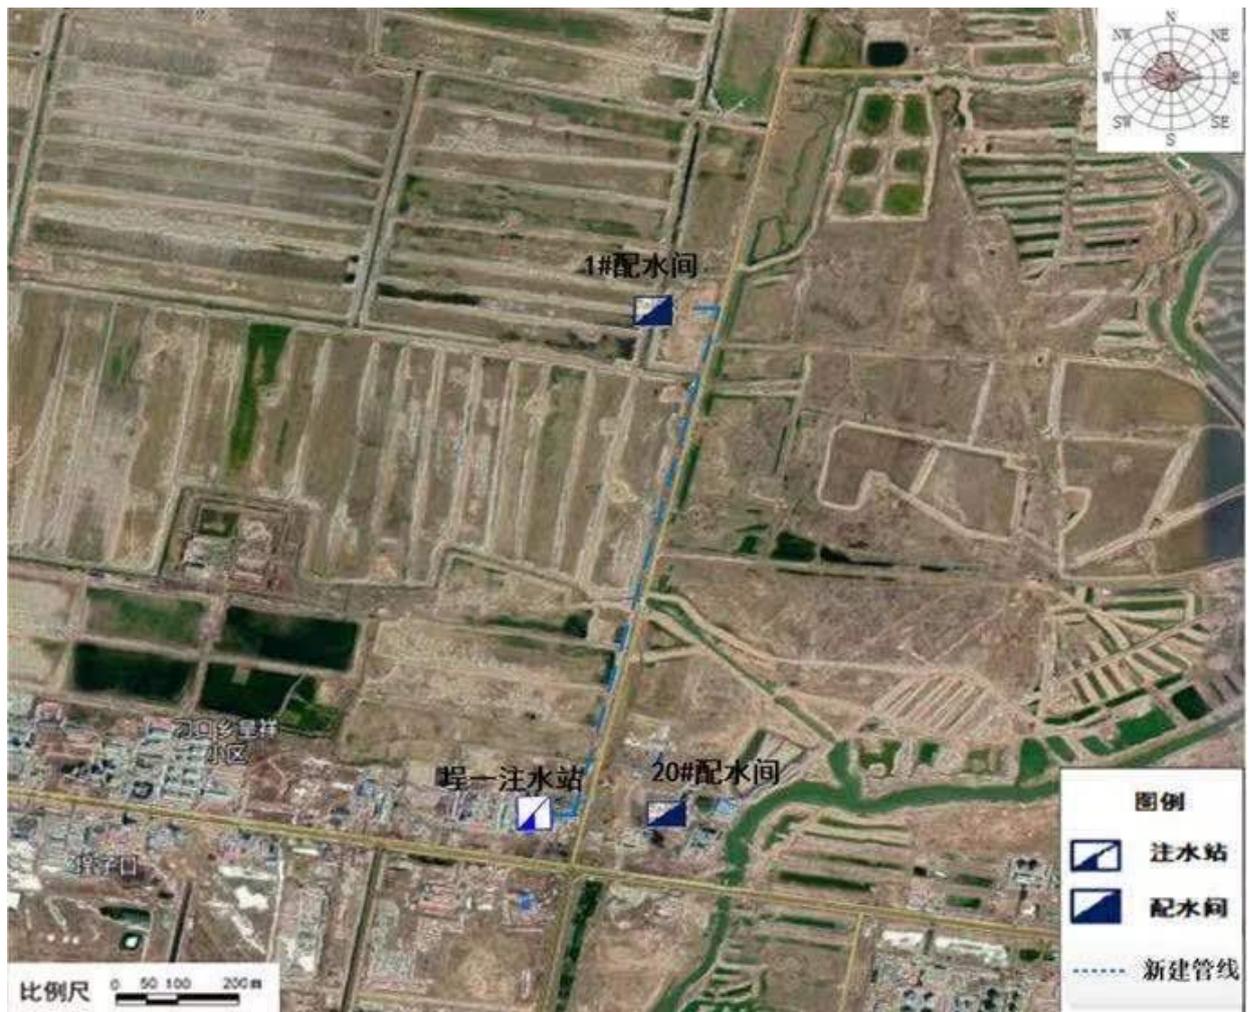
图 2-3 新建工程管线走向示意图

本项目实际总投资 326.0 万元，对埕一注至 1#配水间注水干线进行更换，共新建注水管线 2.2km。主要工程内容包括：新建埕一注至 1#配水间注水干线 2.2km，该干线采用 $\Phi 245 \times 18\text{mm}$ 20#无缝钢管。本项目新建管线基本按原有管线路由沿现有道路埋地敷设，穿越沥青路采用大开挖方式并加设套管，穿越土路采用大开挖方式并加设套管，跨越水渠采用架设方式。本项目工程管线走向示意图见 2-3。

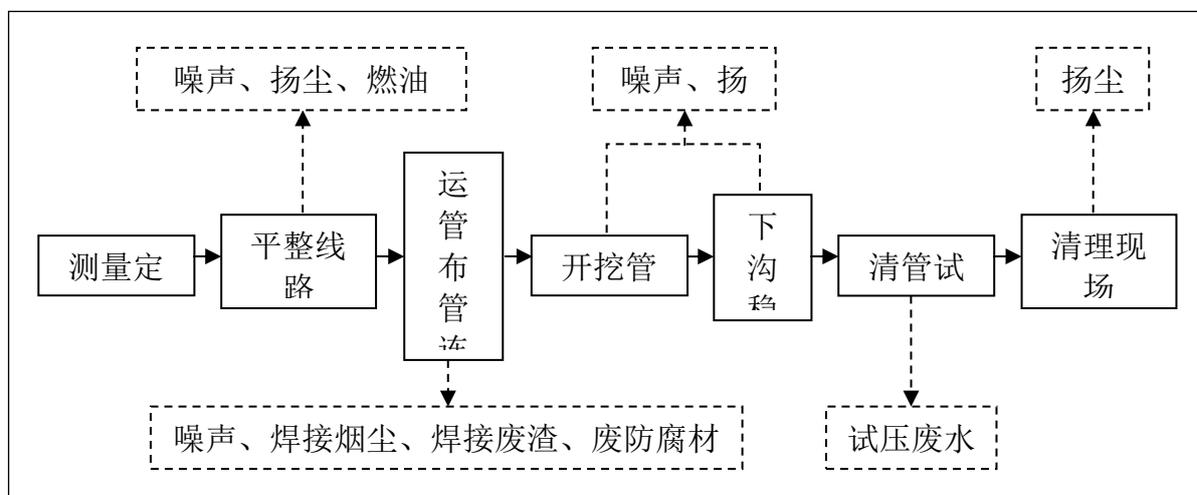
图 3-1 管线施工主要工艺流程及污染节点图（开挖）

施工时，首先测量定线、清理施工现场、平整作业带。管材运到现场后，开始铺管、组装连接、补口及检漏，在完成管沟开挖等基础工作以后下入管线，并分段试压。最后，对管沟覆土回填，清理作业现场，恢复地貌和地表植被。

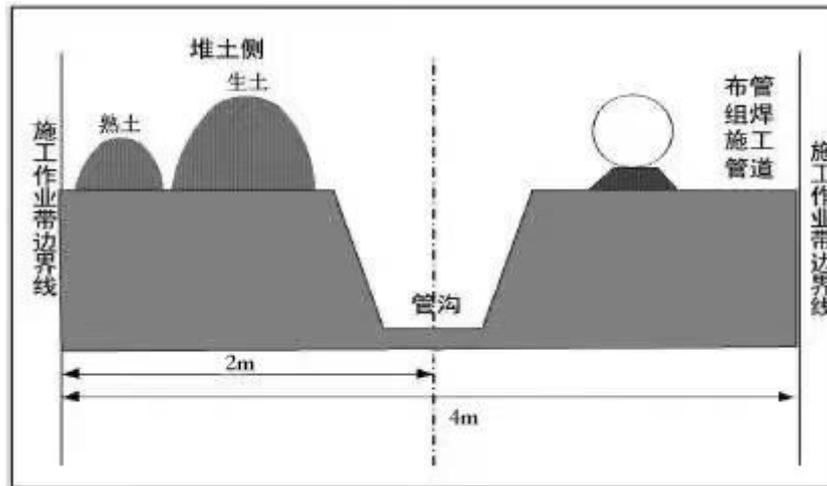
图 3-2 开挖施工断面示意图

本工程管线开挖埋设施工作业带宽度约 4m。根据管道稳定性要求，结合沿线土壤、地形地质条件、地下水位状况确定，浅埋管线管顶埋深距自然地面 1.5m。管沟断面采用梯形，管沟沟底宽度一般为管道结构外径加上 0.7m，边坡坡度为 1:0.67。

管沟开挖时，将表层土与底层土分开堆放，管沟回填按底层土、表层土顺序堆放，减少生土对表层土壤结构的破坏。回填后管沟上方留有自然沉降余量（高出地面 0.3m），多余土方就近平整。

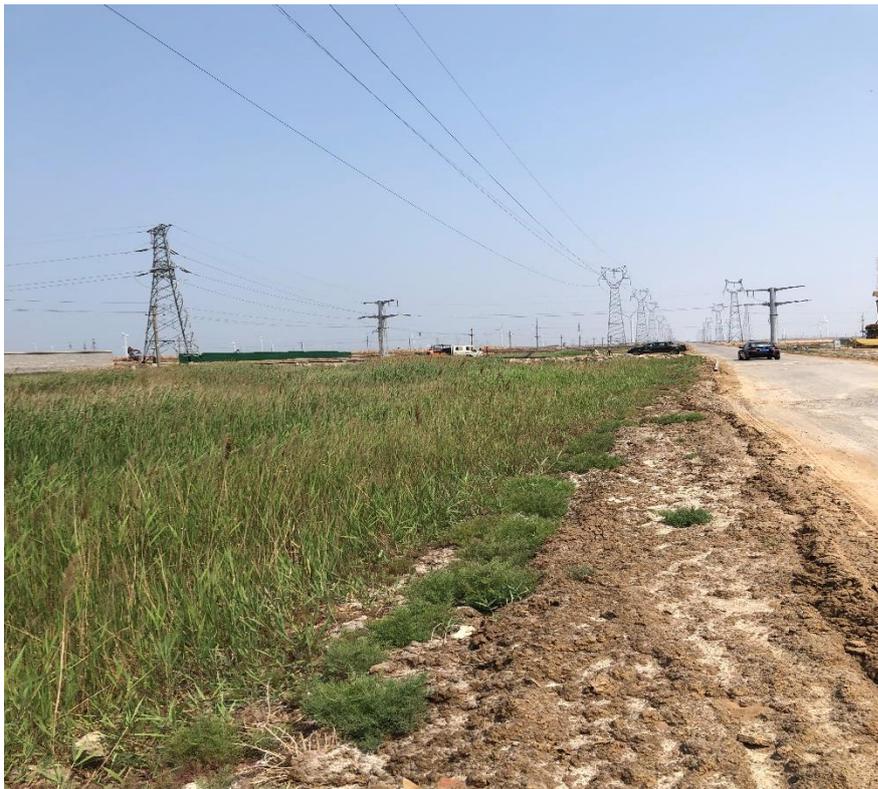
图 5-1 现场植被恢复情况

本项目对生态系统的影响主要是施工期管线的施工带来的影响。施工过程中造成植被减少，施工结束后，周围植物逐渐侵入，在一段时间内（1年~2年）可恢复为原有土地利用类型。随着时间的推移逐渐消失，最终使植物基本恢复到原来的水平。

管线走向及生态恢复情况如图 5-1~图 5-4 所示。

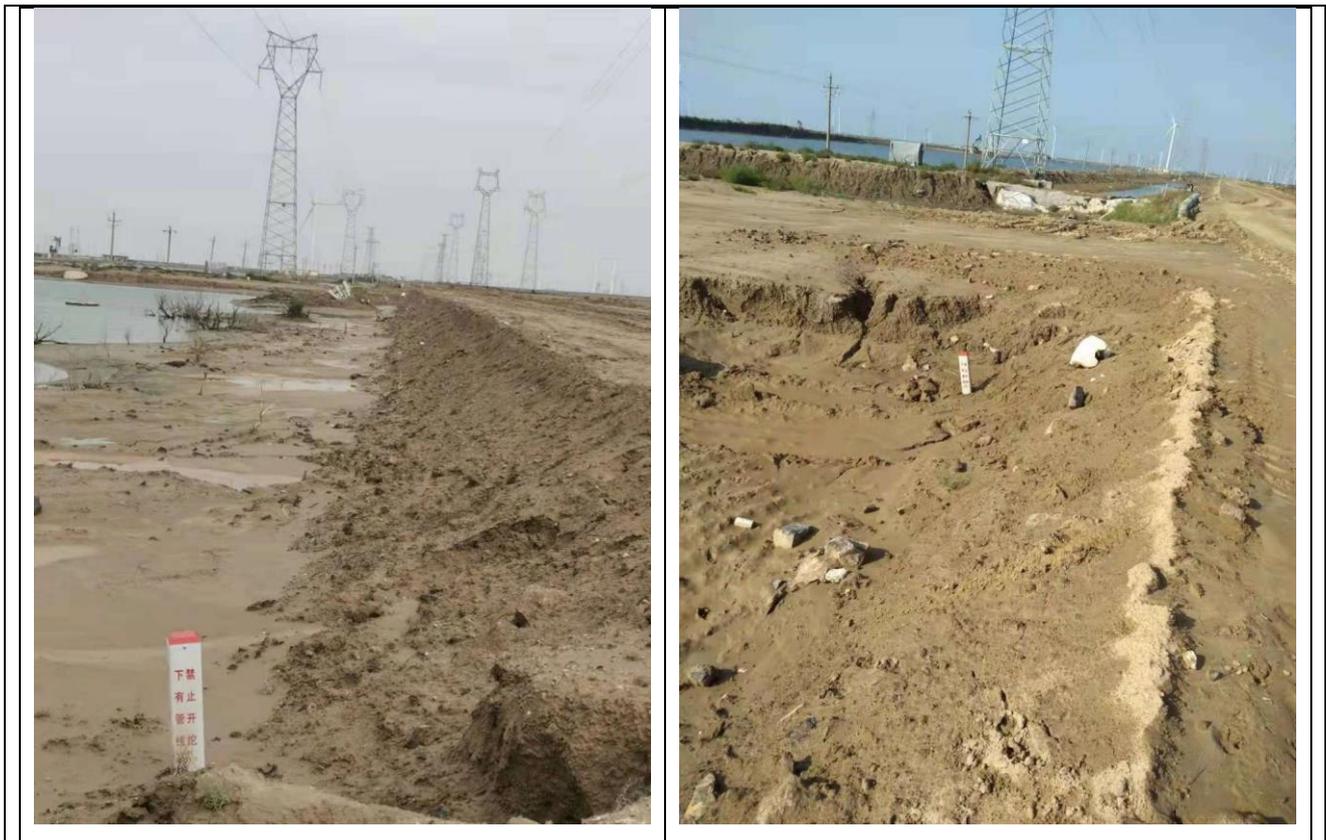
图 5-5 管线风险标识

- (1) 设立了明显的固定墩、标志桩、警示牌等。
- (2) 制定了专项环境风险事故应急预案，配备了管线抢修、环境污染等应急设施。
- (3) 加强管线巡察，并与当地居民加强联系，做到群防群治，最大限度地保护管线的正常运行。
- (4) 加强管线维护和管理，定期检测管线是否泄露，发现隐患及时采取防治措施。

从现场调查情况可知，在采取了上述防范措施后，新建管网自试运行以来没有发生管线泄漏事故。本项目设立的标志桩、警示牌等风险标识，见图 5-5。

- (1) 建议增加进场道路埋管区域的风险标识，避免人为开挖造成埋管破裂等事故的发生。
- (2) 对注水管线定期进行检漏，根据检测结果对管线进行及时维护。
- (3) 项目运行过程中加强对管线的巡线、管理、维护，防止注水管线腐蚀穿孔、遭人为破坏等事故的发生，避免回注水泄漏造成生态环境破坏。
