东辛采油厂永安油田和新立村油田 2020-2022 年

产能建设项目

竣工环境保护验收调查报告表

建设单位：中国石油化工股份有限公司胜利油田分公司东辛采油厂

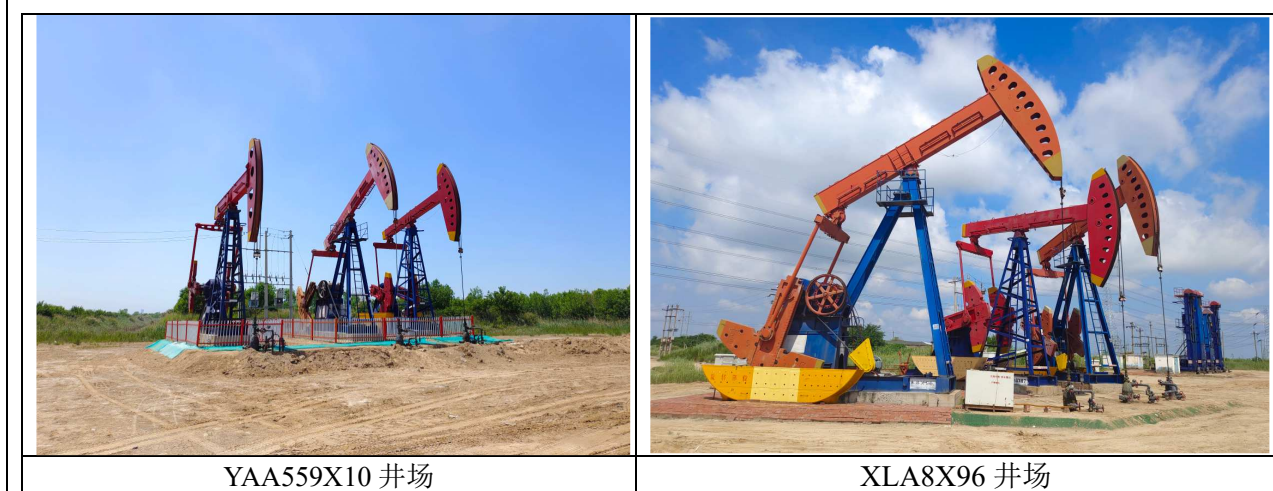
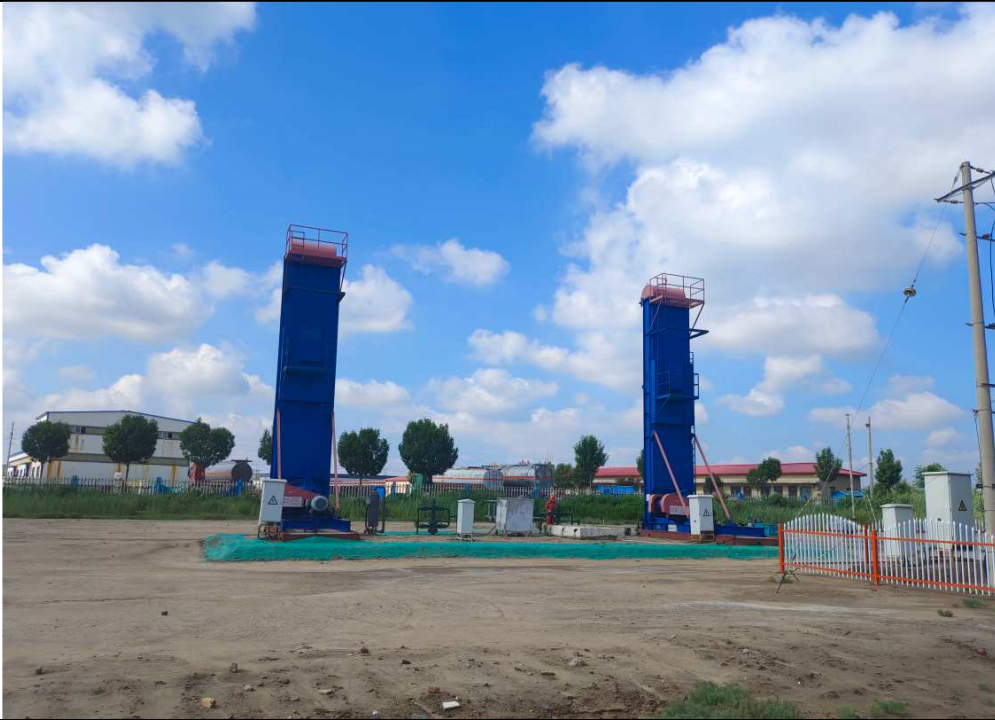
图 2-1 项目现场照片图

本项目安装 6 台游梁式抽油机, 1 台皮带式抽油机, 采用有杆泵举升工艺。本项目井场现场照片见图 2-1。

YAA559X6 井场

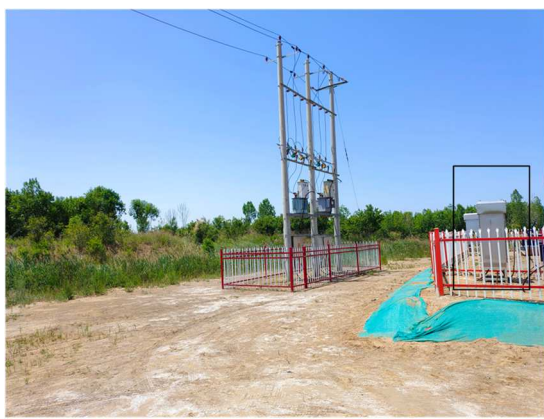
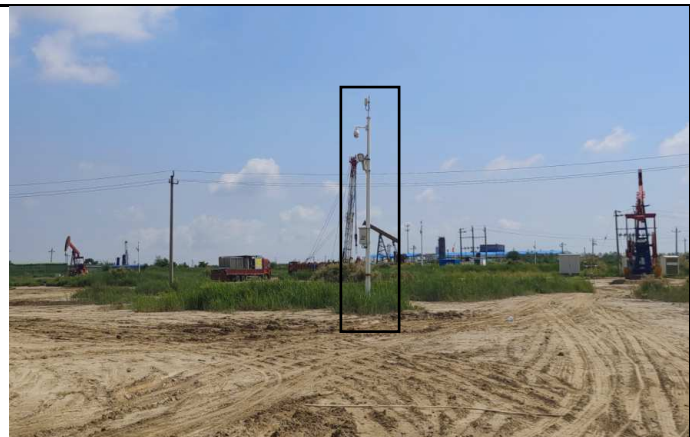
图 2-3 项目辅助工程现场照片

本项目油井采用示功图计量装置远传计量，井口设 RTU 数据采集装置 7 套，采集参数通过无线网桥传输至管理区生产指挥中心。

YAA559X10 井场配电箱

XLA8X96 井场视频监控

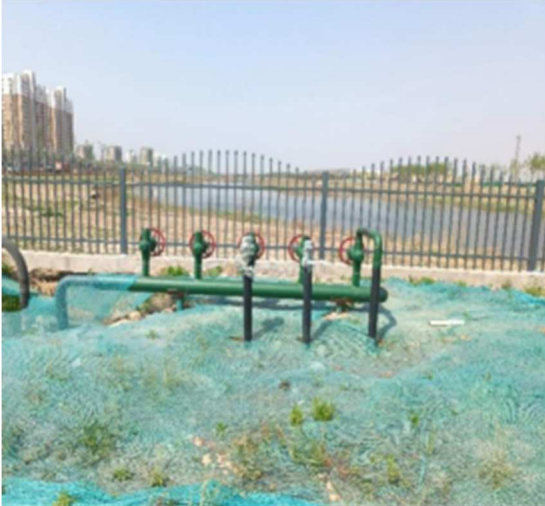
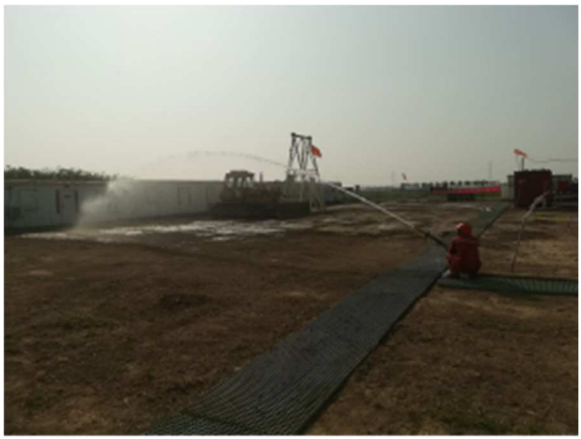
图 2-8 施工期临时防治措施

本项目在井场道路修建、管线敷设、井场建设以及车辆运输过程产生了少量施工扬尘。施工单位制定了合理化管理制度，采取了控制施工作业面积、洒水降尘、遮盖土堆和建筑材料、施工现场设置围挡、大风天停止作业等措施，施工扬尘未对项目周围环境空气造成不利影响。

| 铺设防尘网 | 洒水降尘 |

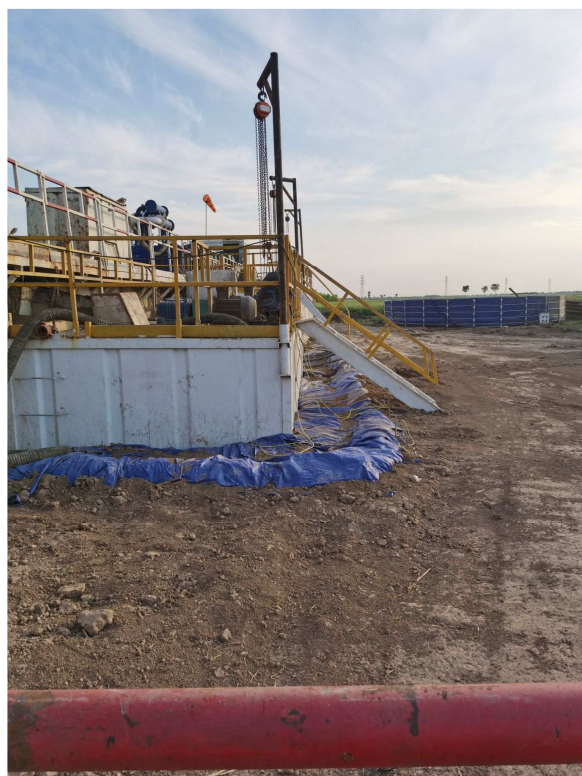
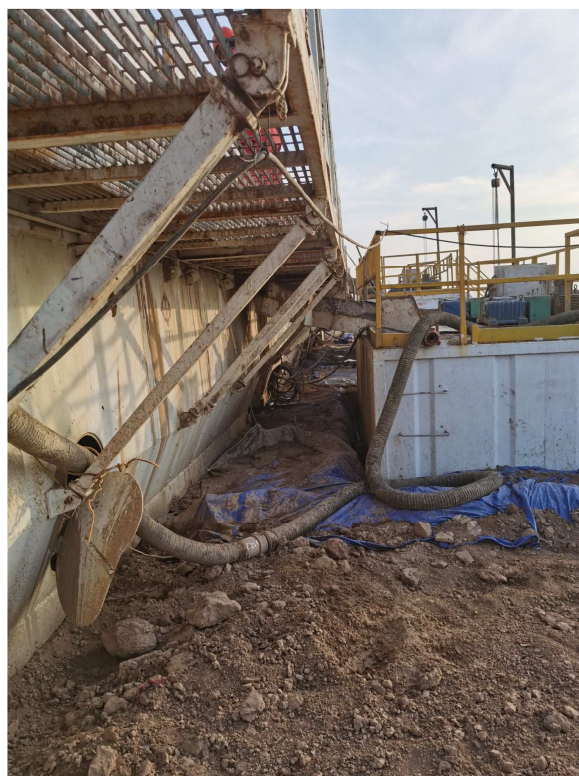
图 2-10 钻井现场泥浆不落地装置照片

钻井固废主要包括钻井过程中无法利用或钻井完工后的废弃泥浆、岩石经钻头和泥浆的研磨而破碎成的岩屑。本工程实际完钻了 7 口井，钻井固废产生量 1116.6t，采用“泥浆不落地”工艺，钻井固废拉运至天正浚源环保科技有限公司进行无害化处置。

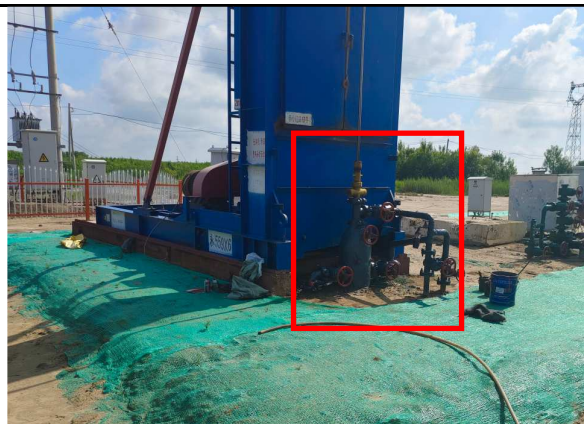
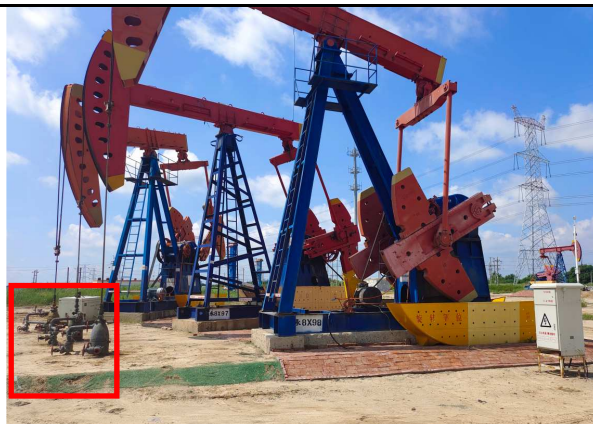
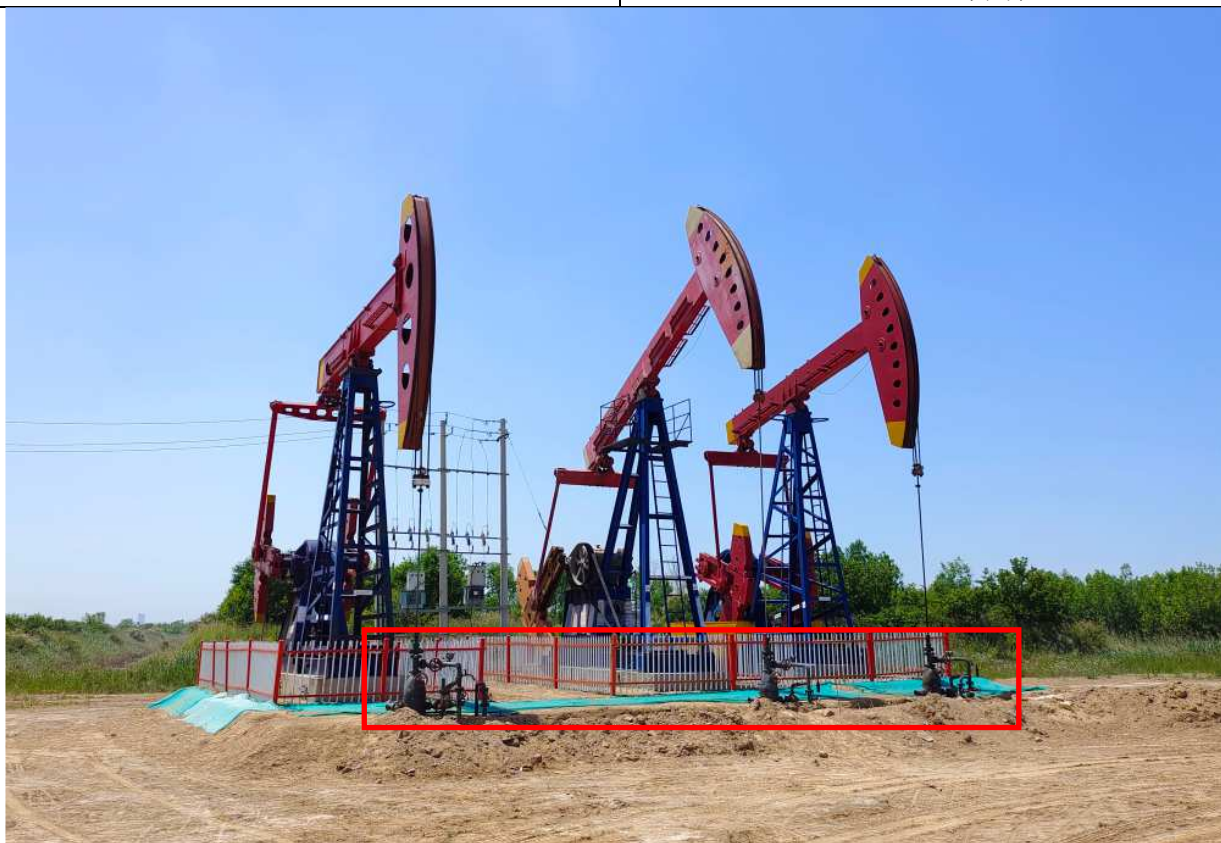
图 2-11 井口套管气回收装置照片

YAA559X6 井场

XLA8X96 井场

YAA559X10 井场

经调查，建设单位在 7 口采油井井口安装了油套连通套管气回收装置以保证井口密封，可有效降低轻烃无组织挥发量。加强集输管线的巡检，定期检修阀门，确保接口封完好，无跑冒滴漏现象，有效减少气体的排放。

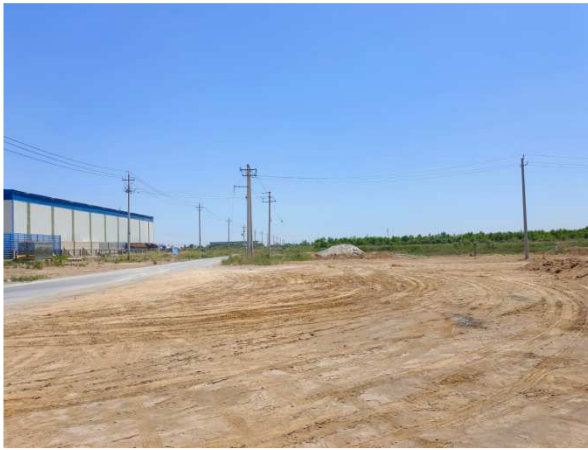
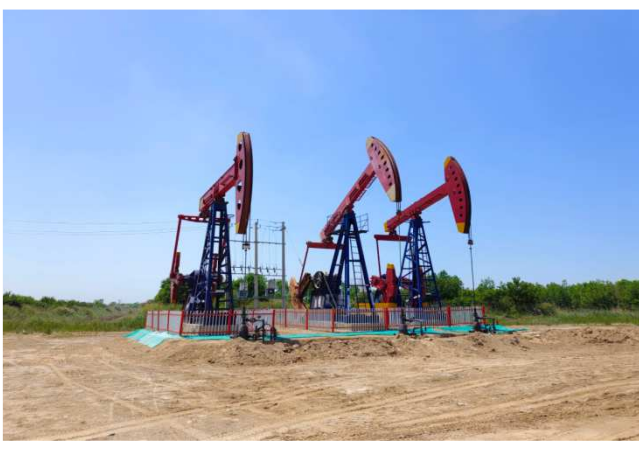
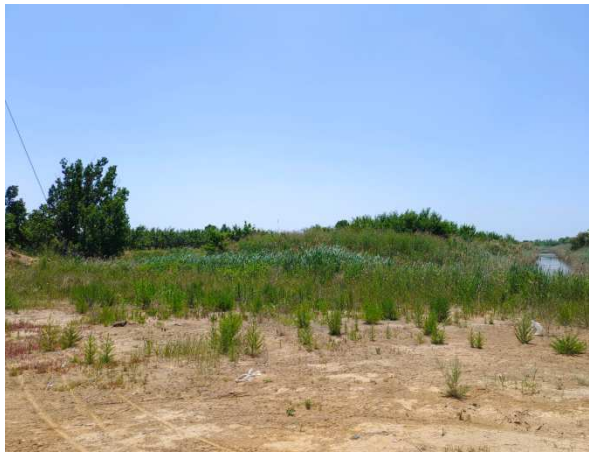
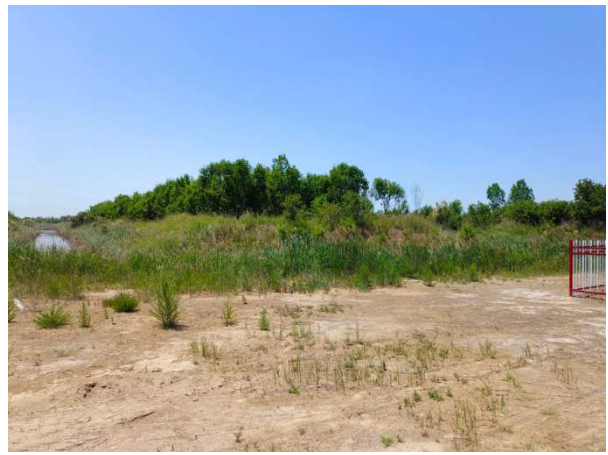
图 4-1 井场平整及周边植被恢复情况图

经现场调查，本项目所在井场地面和工艺装置区已进行碾压平整，从而减少水土流失；集油管线沿线周围植被均已恢复原貌。井场及集油管线临时占地恢复现状见图4-1。

| 井场平整情况 | 井场平整情况 |

井场周边植被恢复情况
