# **济阳坳陷东营凹陷北部陡坡带永560-斜1井项目**

## **竣工环境保护验收调查报告表**

**建设单位：**中国石油化工股份有限公司胜利油田分公司油气勘探管理中心

**2022年10月**

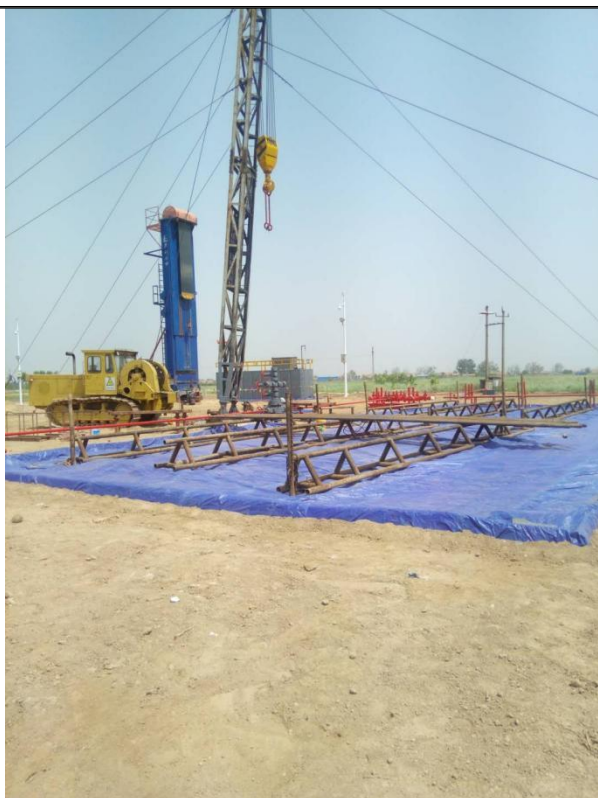
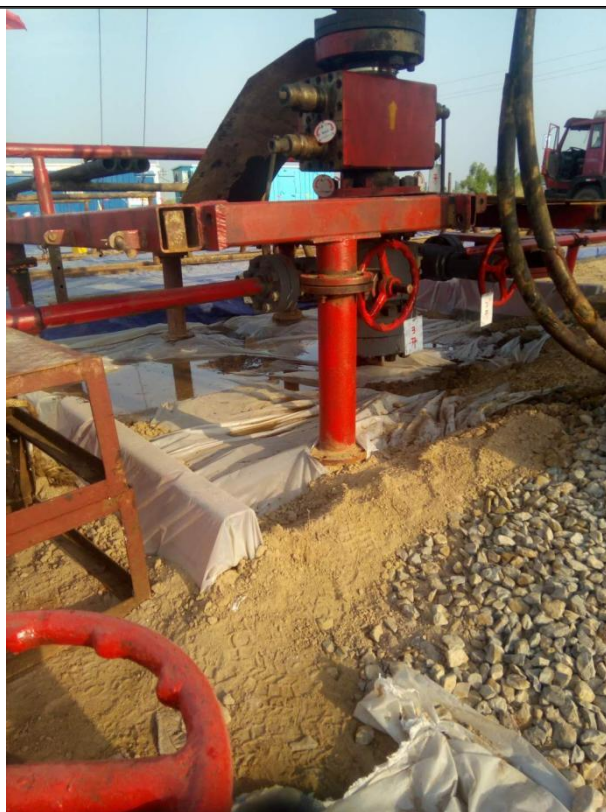
图2-6 井场铺设防渗材料

“泥浆不落地”工艺流程图见图4，井场铺设防渗材料照片见图2-5。

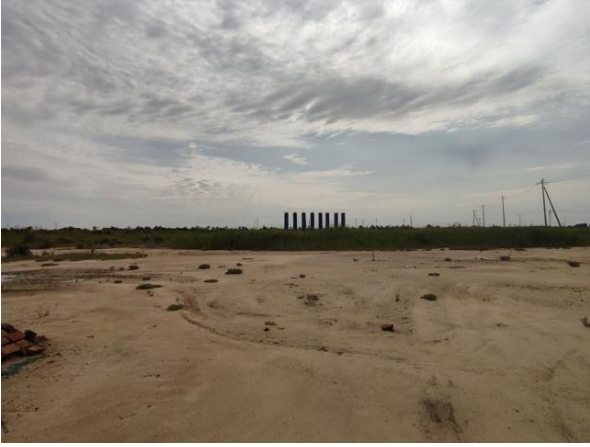
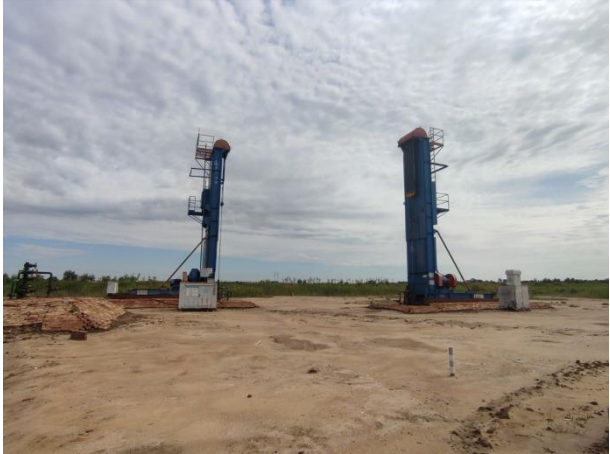
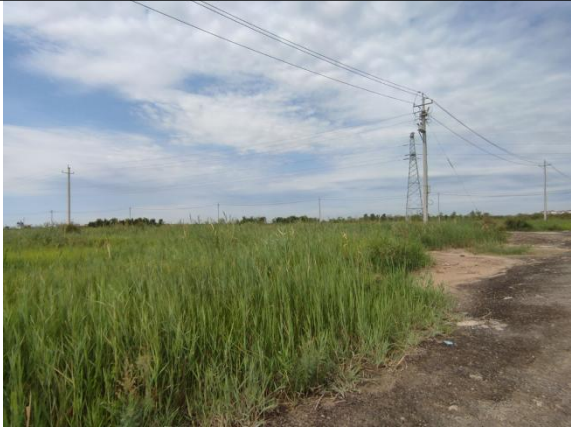
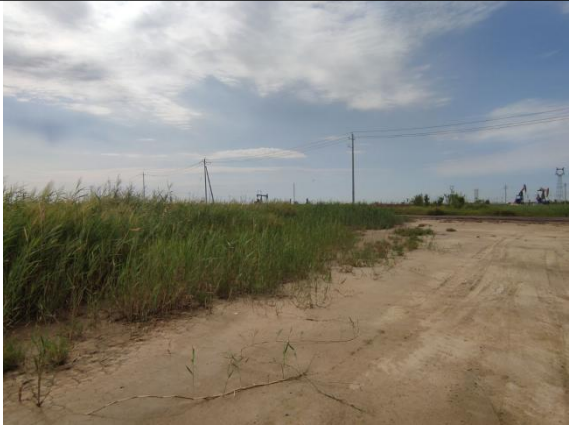
| <b>生态保护工程和设施实施运行效果调查：</b> <p>井场建设对生态环境产生了一定影响，主要体现在临时占地、地表植被破坏等。经调查，钻井过程和试油期采取的生态保护措施主要是井场建设时严格按照设计方案进行施工钻井、试油作业过程均在划定的施工作业范围进行制定了有关环保制度，严禁人为破坏用地以外植被，禁止猎杀野生动物项目产生的弃土、建筑垃圾、生活垃圾、钻井固废等固体废物得到了妥善处理。验收调查期间，项目占地范围外未发现植被破坏和车辆乱碾乱压状况、井场四周不存在超挖现象、施工现场未发现乱堆、乱放现象，且施工场地得到了清理，目前临时占地正在逐步恢复原地貌，且地表植被也正在逐步恢复。井场周边现状情况见图4-1。</p> | |
| <div><div></div><div></div></div> <p>井场现状图</p> | |
| <div></div> <p>周边现状</p> | <div></div> <p>依托进井道路</p> |

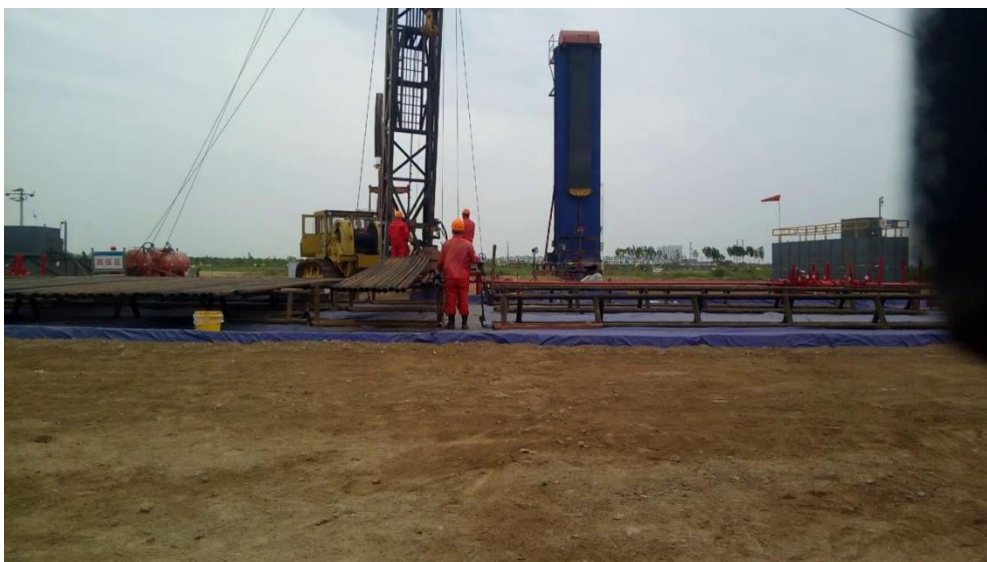
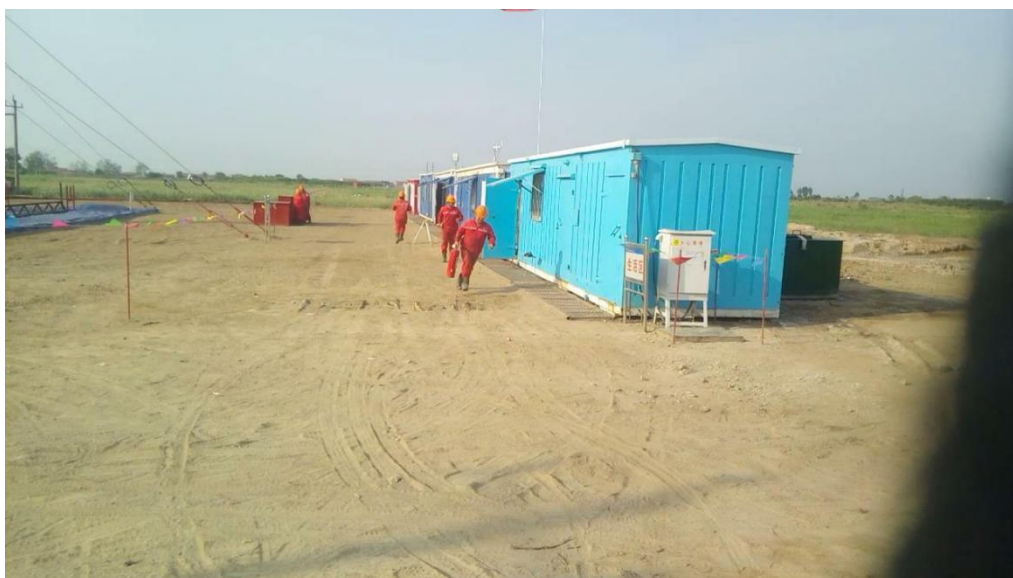
图4-2 永560-斜1井应急演练现场照片

根据资料调查、沿线群众走访，中石化胜利石油工程有限公司黄河钻井总公司40569队工作纪律比较严明，钻井过程未发生井喷、火灾或爆炸等突发环境风险事故，以及大气污染、水体污染、土壤污染等突发性环境污染事件。

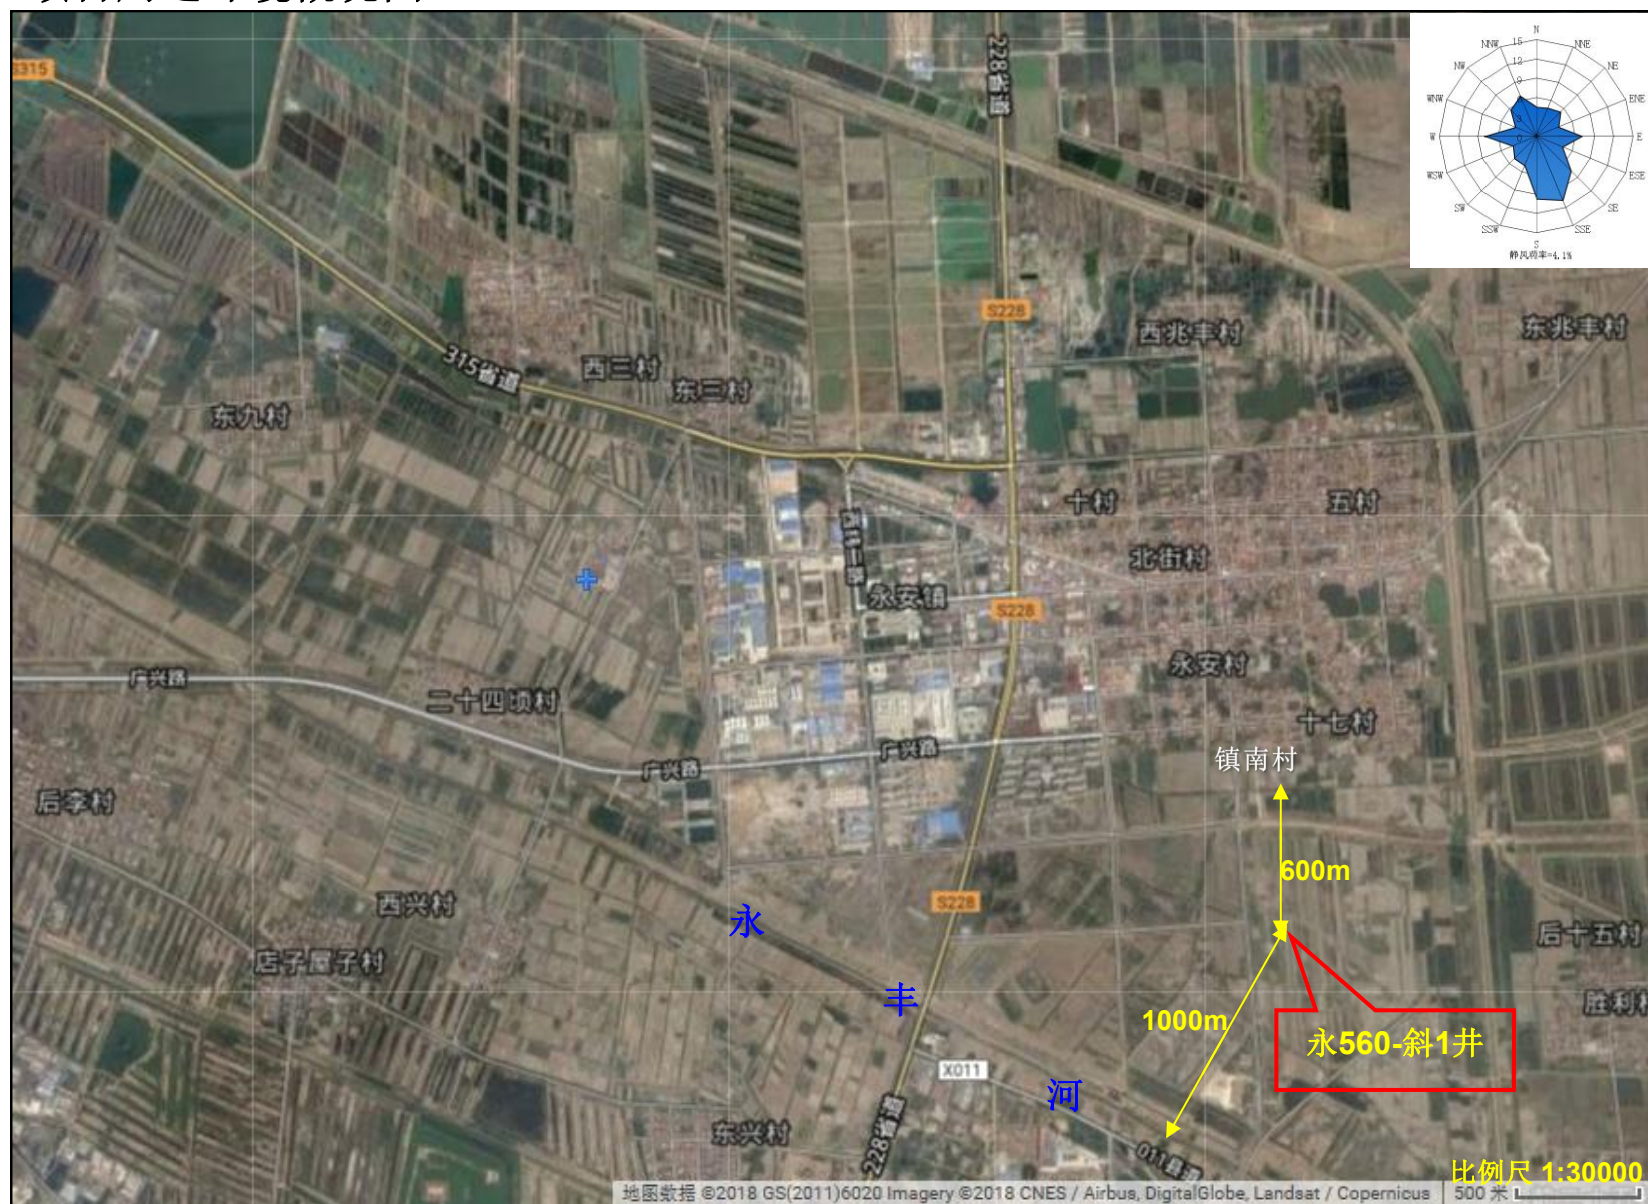
附图 2 项目周边环境概况图

本项目占地类型为农田，项目北 600m 为永安镇镇南村。项目井场周围均为农田。根据《山东省生态保护红线规划（2016-2020 年）》（2016 年 9 月 18 日）和《东营市生态保护红线规划（2016-2020 年）》（2016 年 12 月）中规定的生态保护红线区，永 560-斜 1 井场位于永镇水库水源涵养生态保护红线区（DY-B1-03）西南 4792m，项目不在生态保护红线范围内。项目井场周围环境情况见附图 2。
