# 车 711 预探井竣工环境保护设施 验收调查报告表

建设单位： 中国石油化工股份有限公司胜利油田  
分公司油气勘探管理中心

编制单位： 山东鸿伟技术检测有限公司

编制日期： 2022 年 11 月

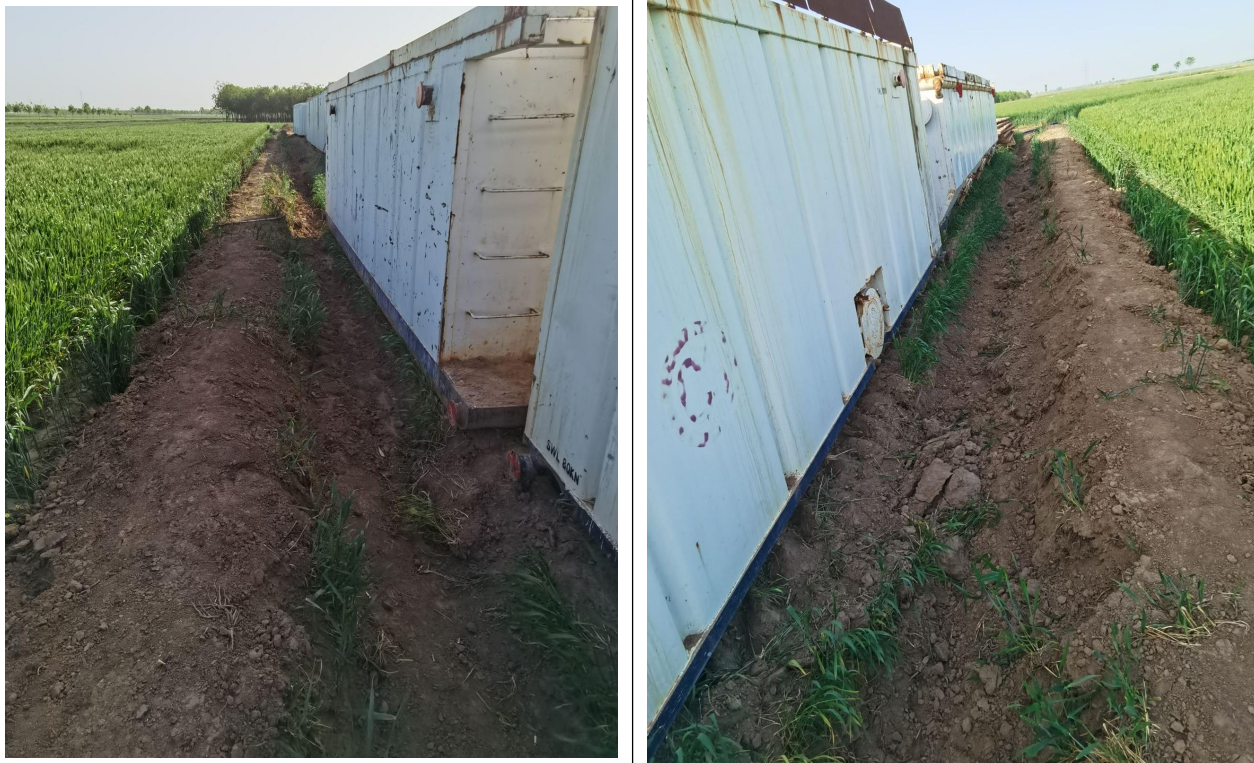
图3 井场界沟

(3) 在施工过程中，由渤海钻井总公司钻井50775队设置了井场界沟，防止往外溢流。

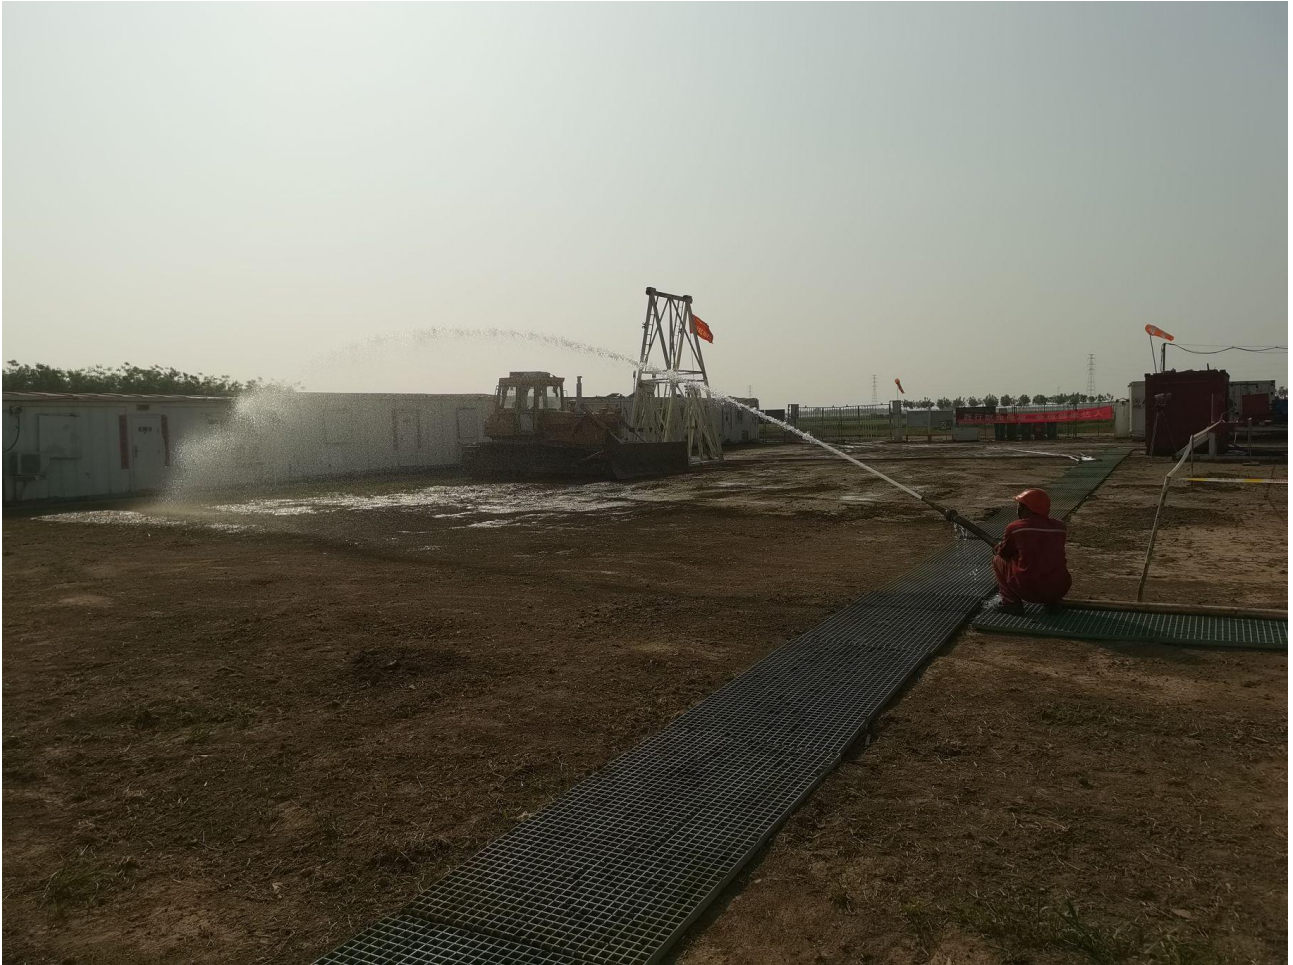
图 4 施工时现场洒水降尘照片

本项目施工扬尘主要产生于：井台建设、车辆运输过程。施工期间采取了洒水降尘、散装物料设在板房内等措施，有效减少了扬尘污染。

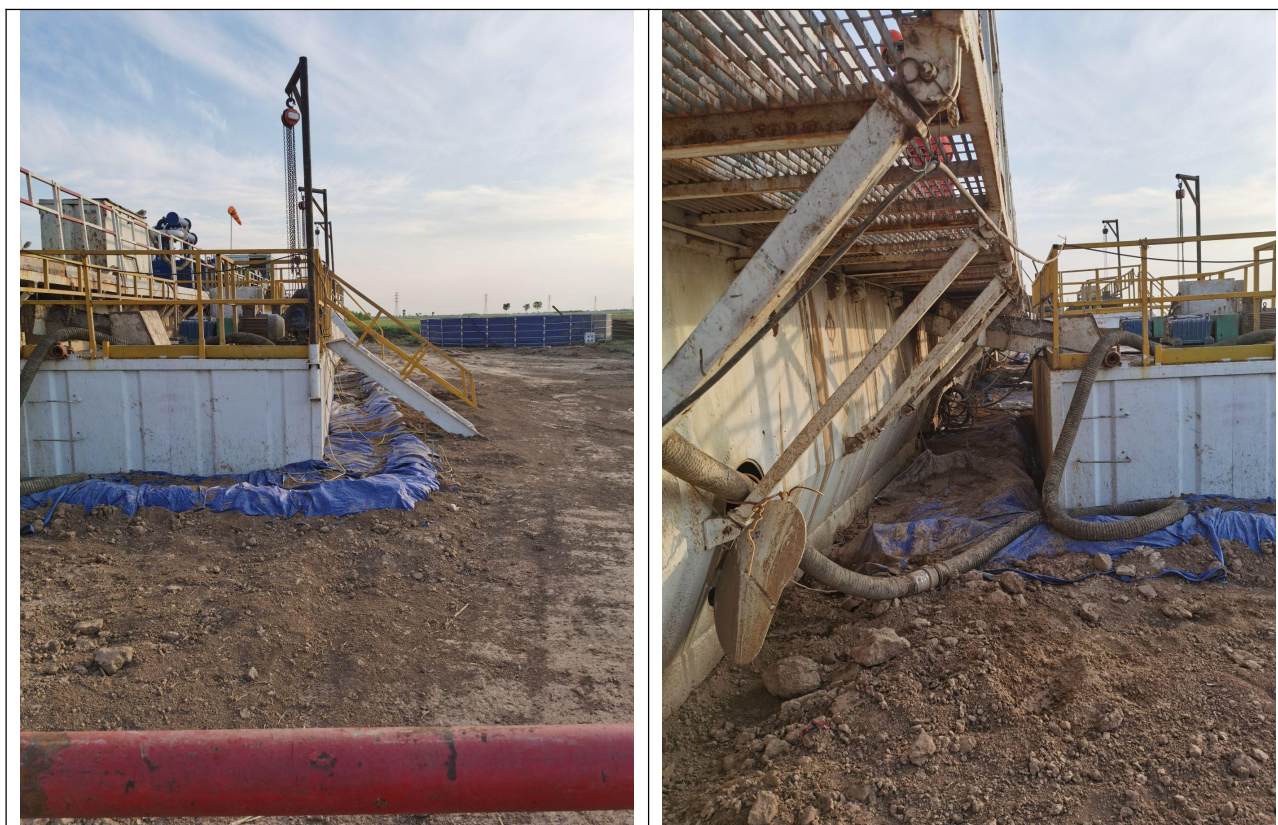
图7 车711预探井钻井现场泥浆不落地装置照片

钻井固废主要包括钻井过程中无法利用或钻井完工后的废弃泥浆和岩屑。本项目在钻井过程中采用环保型水基泥浆，泥浆中不含铬等有毒有害物质。实际钻井固废排至泥浆不落地装置进行处理，产生钻井固废的量为 630.8t，由东营市新鲁齐兴建筑工程有限公司拉运处置，未外排。

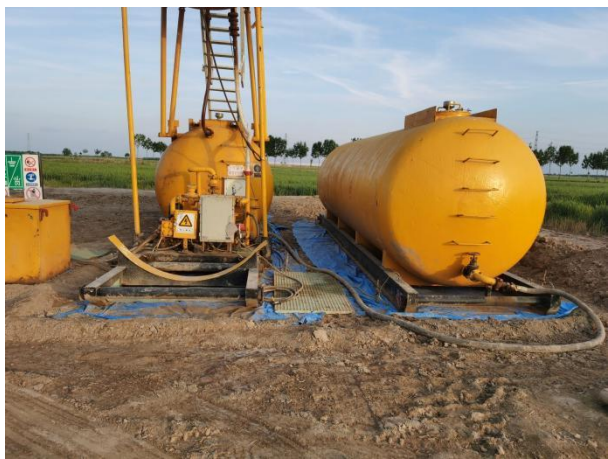
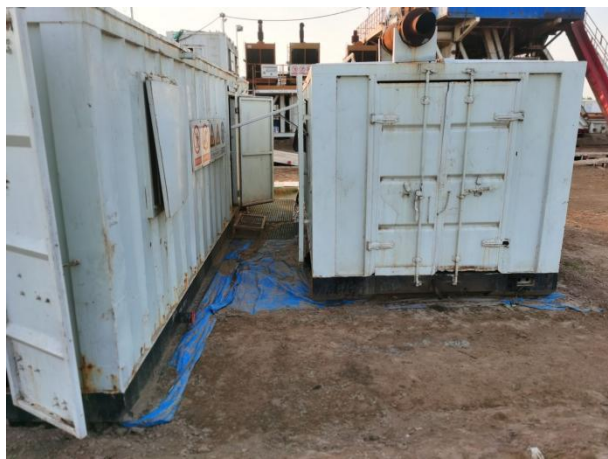
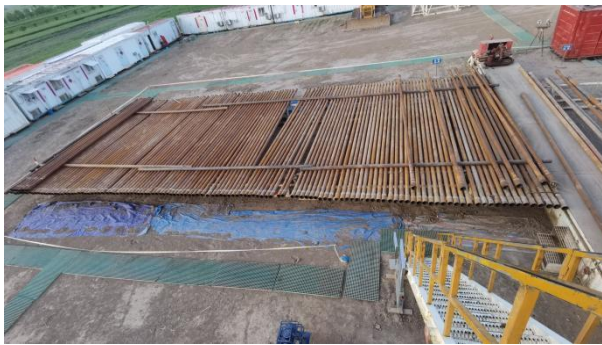
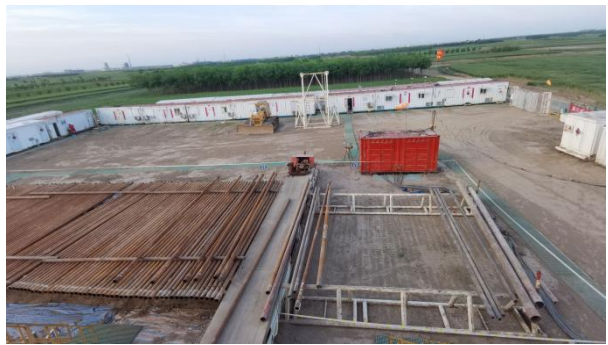
图 8 钻井现场施工设施防渗措施照片

2、油罐区、移动板房底部铺设土工布，周围设置了界沟；施工临时板房已搬迁。见图 8、图 9。

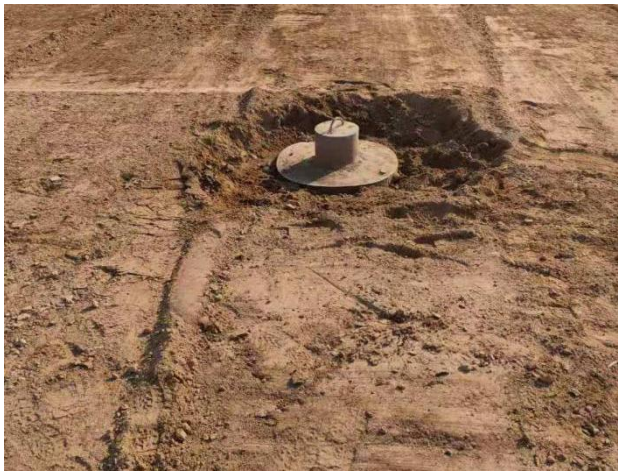
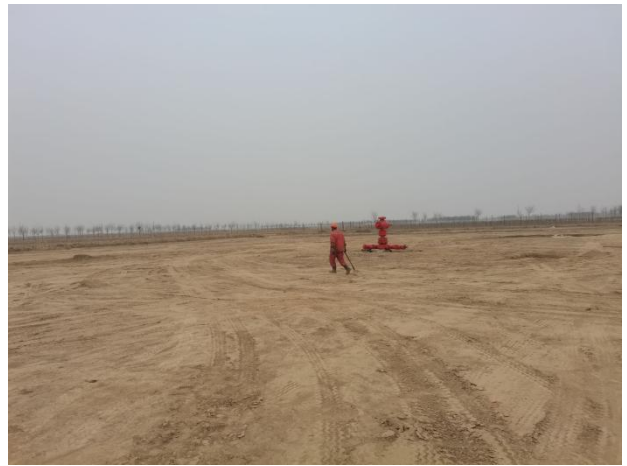
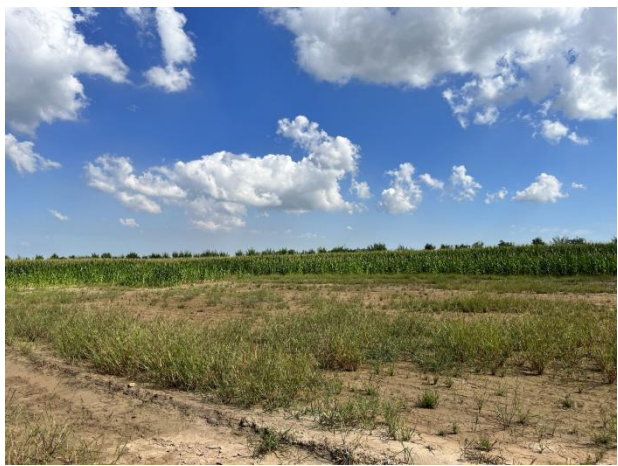
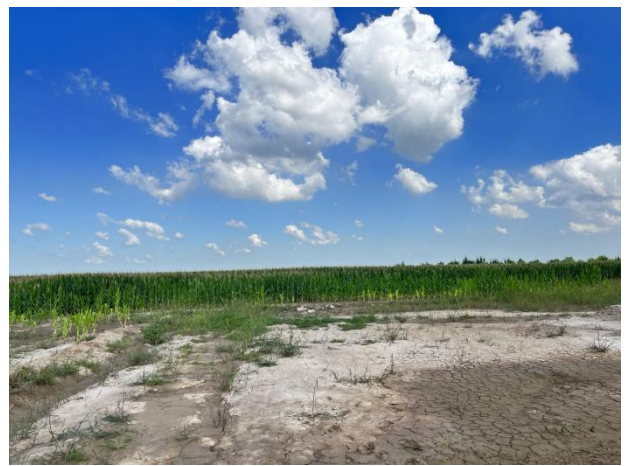
图 10 井场周边现状临时占地生态恢复照片

3、施工过程中产生的弃土、建筑垃圾、生活垃圾等固体废物得到了妥善处置，施工现场未发现乱堆、乱放现象，且施工场地得到了清理，详见图 10。

4、试油结束后，新钻车 711 井已具有开采价值验收结束后移交采油厂，目前井场地面进行了平整，临时占地已恢复原貌。

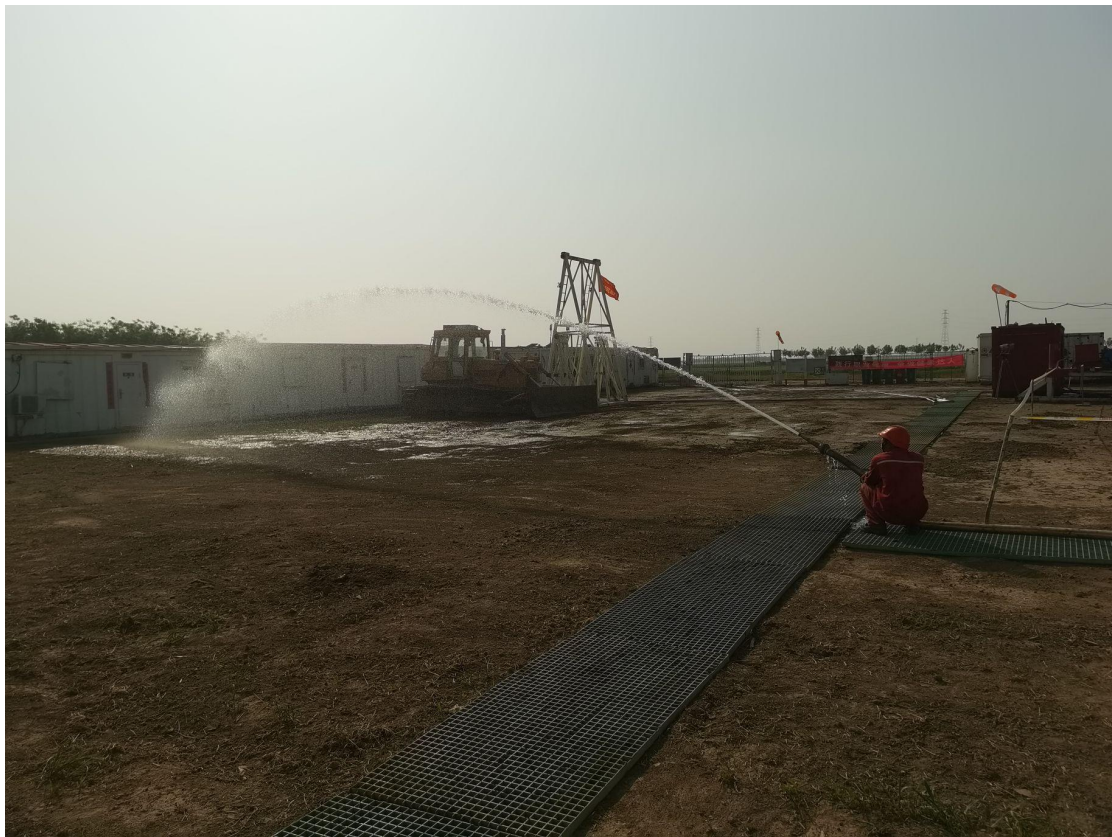
图 11 施工现场洒水降尘措施照片

经资料收集及现场调查可知，散料运输车辆采取密闭方式，施工现场设专人进行定期洒水、清扫场地，钻井液配制材料等存放在指定材料房内等措施。

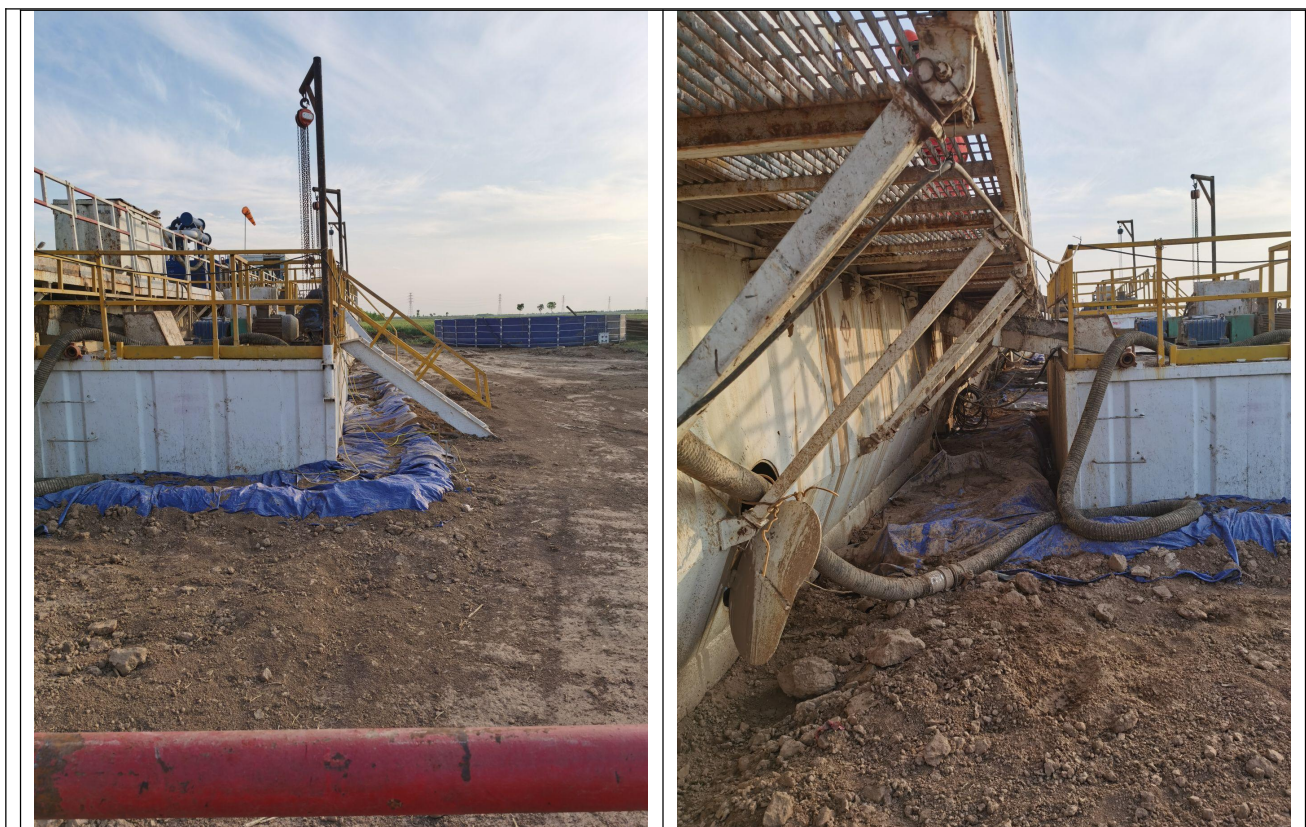
图 12 车 711 预探井钻井现场泥浆不落地装置照片

本项目产生的钻井固废采用泥浆不落地工艺进行处理，产生的固废最终拉运至东营市新鲁齐兴建筑工程有限公司进行无害化处置，转运联单见附件 12。

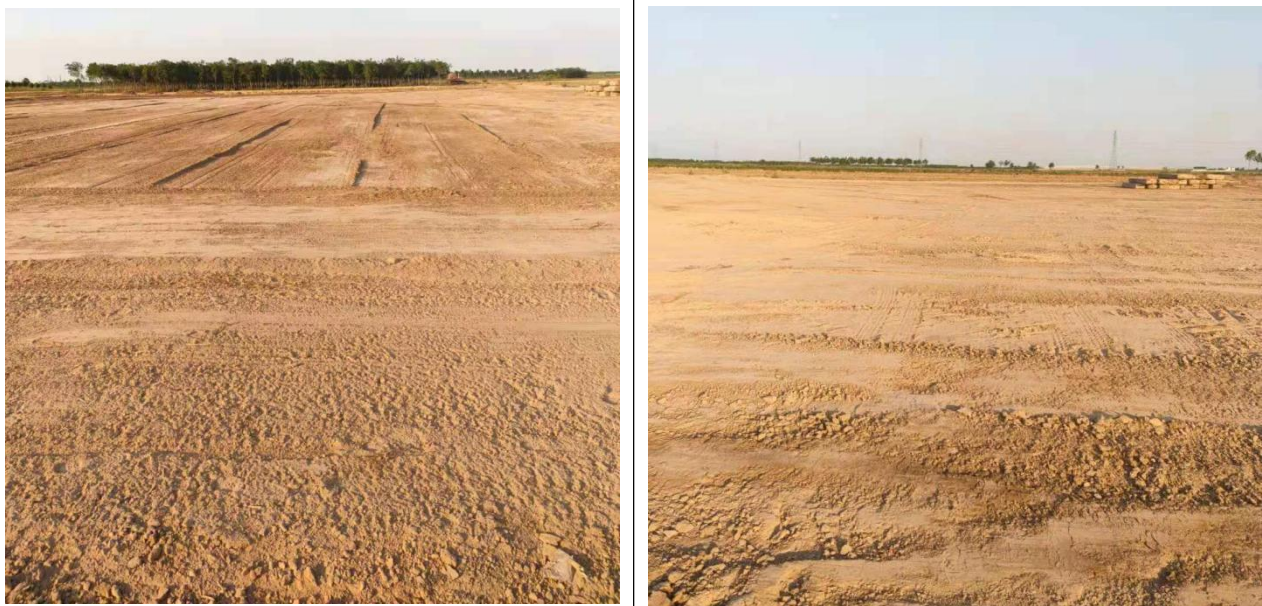
图 13 施工结束现场平整照片

经资料收集及实际调查可知，项目按照环评要求落实了固废治理措施，采用环保的泥浆不落地工艺，钻井现场固废均已转运、处理，设备都已搬迁，未造成环境污染，也未产生环境遗留问题。现场调查发现，井场作业区、生活区及周边卫生环境比较清洁，无零星垃圾散布现象。

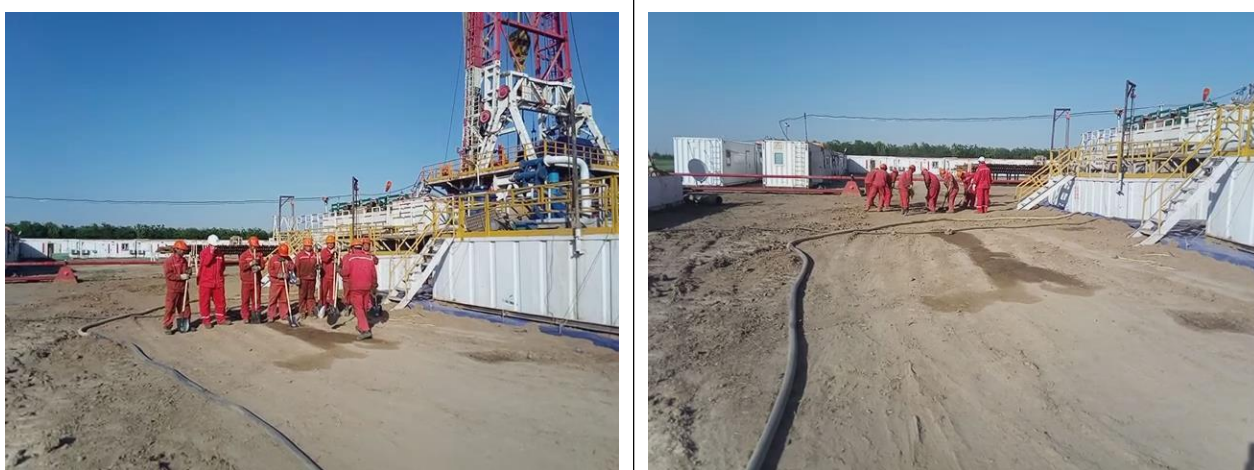
图 14 钻井现场应急演练照片

工程施工过程中建设单位、施工单位等已严格按照规定执行，配备了符合救援要求的安全职业防护装备，并对施工过程进行了监督管理，进行了宣传和演练，加强了信息交流，建立并完善了应急通信系统，确保应急通信畅通，有效的防止了各种环境风险的发生。据建设单位提供资料及实际调查情况，井队工作纪律都比较严明，本项目钻井过程中各项风险防范措施落实情况较好，未发生风险事故及大气污染、水体污染、土壤污染等突发性环境污染事件。应急预案备案见附件 8，应急演练照片及记录见附件 9。
