曲八块混输管线徒骇河穿越更新工程 竣工环境保护设施验收调查报告

建设单位（盖章）：济南市鲁明济北油气开发有限公司

编制技术机构（盖章）：山东蓝普检测技术有限公司

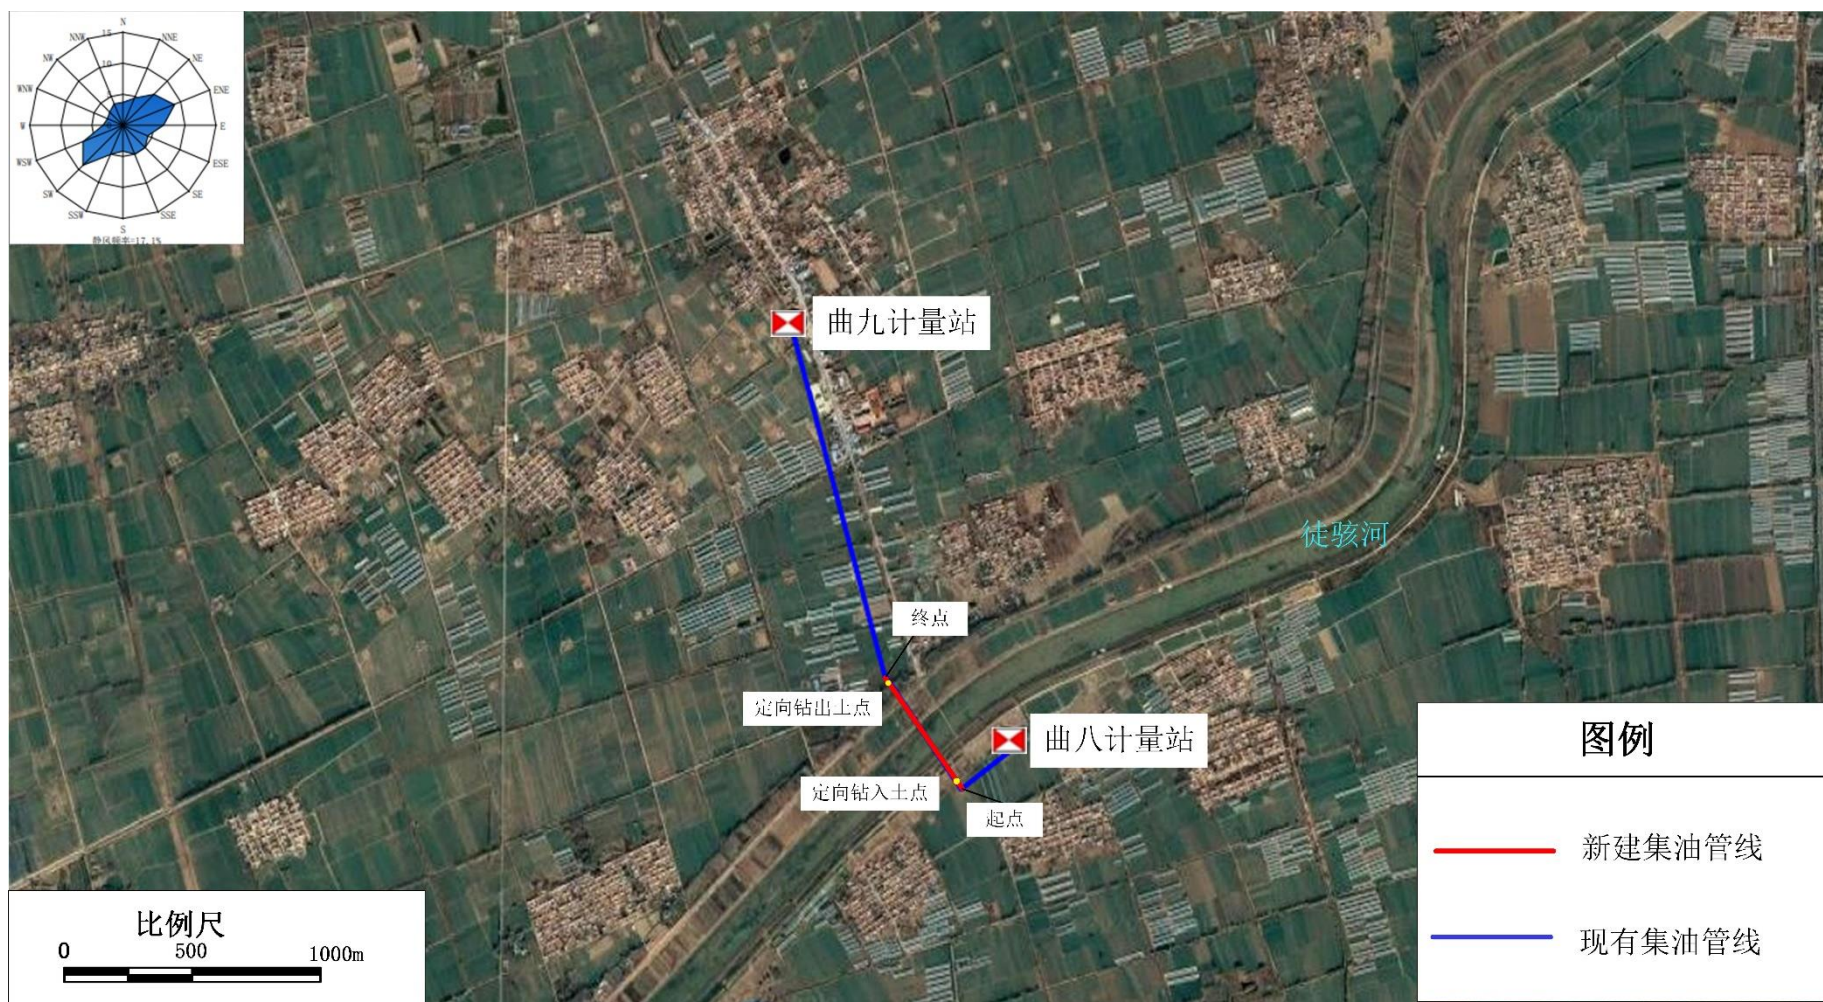
图 3-2 本项目线路走向图

本项目新建管道长度约 700m，其中定向钻穿越徒骇河约 650m，徒骇河南岸开挖敷设约 20m，北岸开挖敷设约 30m，两岸开挖敷设总长度约 50m。线路走向图见图 3-2。

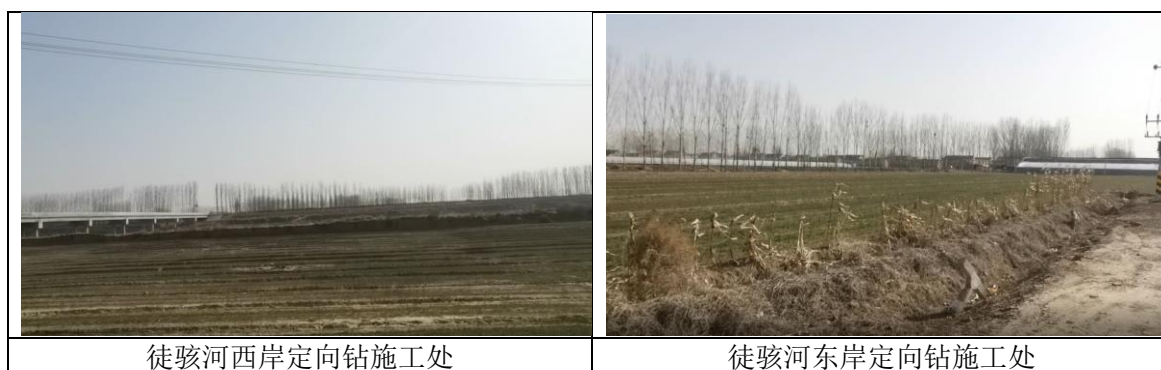
图 5-1 管道沿线生态恢复情况照片

本项目管道位于山东省济南市济阳区垛石街道办事处，管道全长 700m，管道沿线主要位于平原区。用地类型为耕地，耕地内主要种植作物有小麦、玉米等。根据现场调查，没有发现工程造成水土流失等的现象。

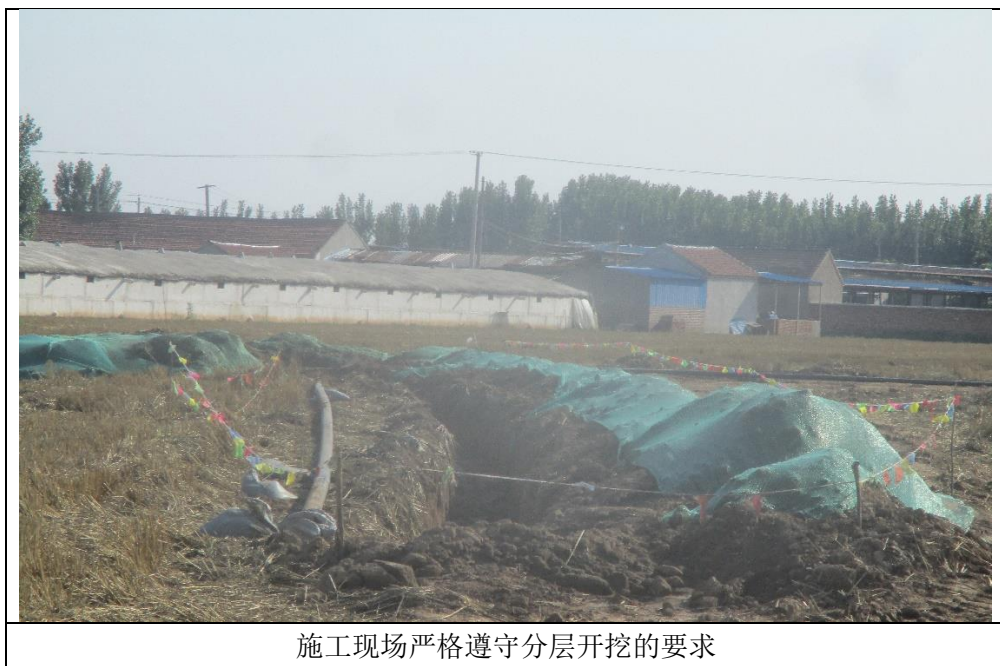
图 5-2 管线施工期生态保护措施落实情况照片

1) 管道施工过程中对管沟区的土壤分层剥离、分层开挖、分层堆放和循序分层回填，降低了对土壤养分的影响，最快使土壤得以恢复。施工人员、施工车辆以及各种设备严格按照规定的路线行驶。

3) 施工过程中造成的干扰地表和切割坡面进行地貌恢复，目前，临时用地基本恢复为原来植被类型，农田已由当地农民恢复农业生产。

6) 管沟开挖回填过程中，回填土进行了压实并高出地面 50cm 左右，经自然沉降后，基本未造成地面凹陷。

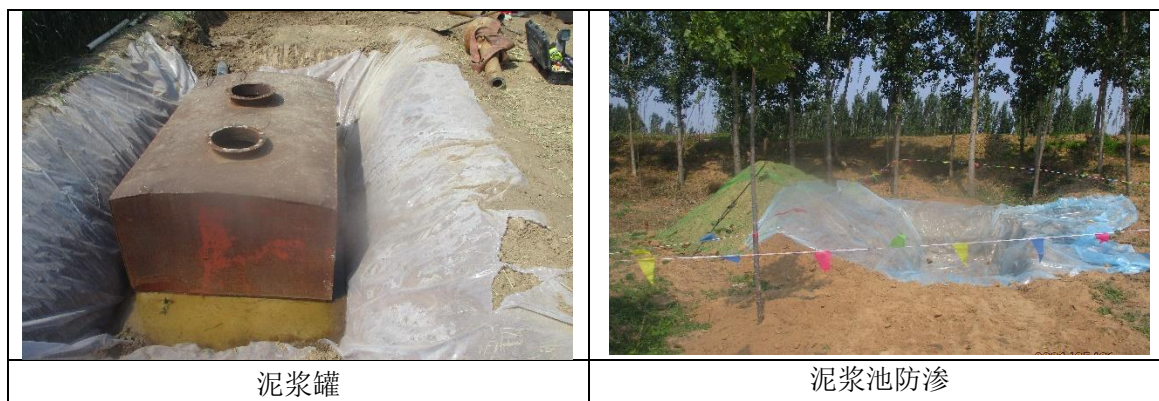
图 5-4 施工期固体废物防治措施

施工废料主要包括焊接作业中产生废焊条、防腐作业中产生的废防腐材料。施工

废料部分回收利用，剩余废料依托当地环卫部门清运。

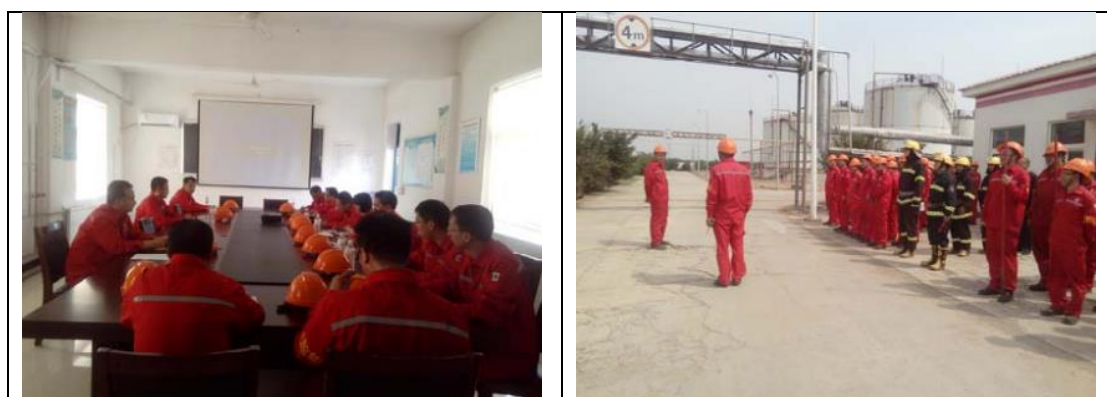
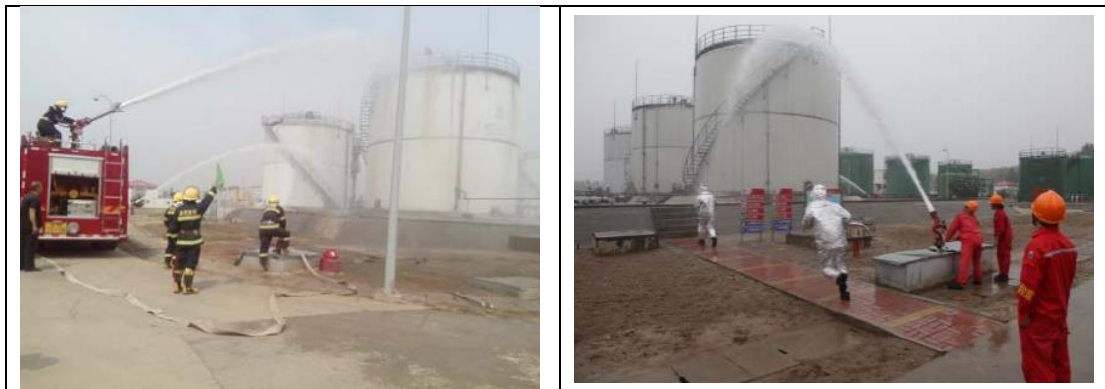
图 5-5 应急物资及应急演练现场照片

开展应急演练的目的是评估应急预案的各部分或整体是否能有效的付诸行动，验证应急预案中可能出现的各种突发环境事件的适应性，找出应急准备工作中需要改善的地方，确保建立和保持可靠的通信渠道及应急人员的协同性，确保所有应急组织都熟悉并能够履行他们的职责，找出需要改善的潜在问题，提高整体应急反应能力。济南市鲁明济北油气开发有限公司依据规范要求制定演练计划，定期组织开展应急演练。

应急演练现场照片见图 5-5。

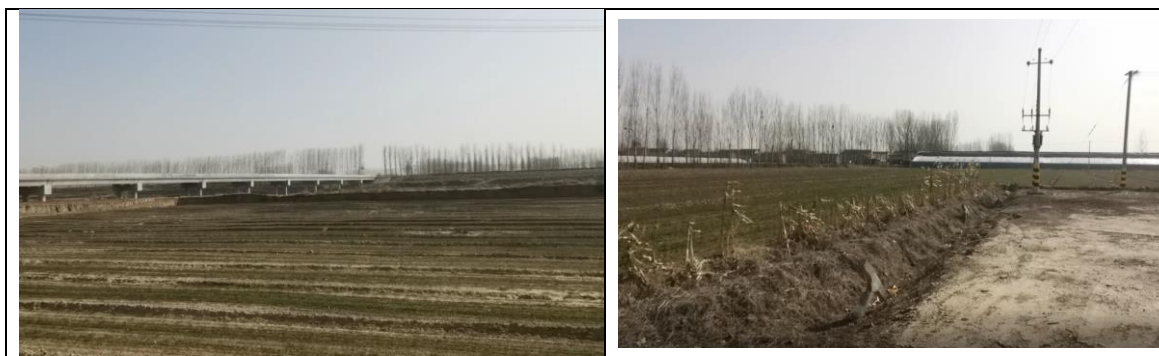
图 6-1 管道沿线生态恢复情况照片

本项目定向钻穿越出入土点临时占地面积 2500m^2 。

本项目施工完成后，临时占地均已进行平整。临时占地现场情况见图 6-1。
