济阳坳陷东营凹陷博兴断裂阶状构造带金家鼻状构造金斜326  
断块金斜326评价井项目

竣工环境保护设施验收调查报告表

编制技术机构 : 山东胜丰检测科技有限公司  
( 盖 章 )

编制日期: 2023年2月

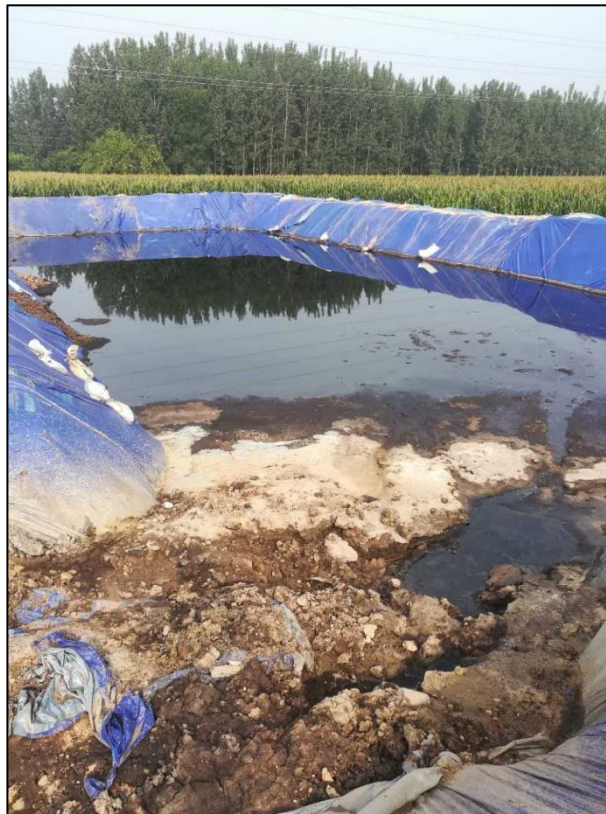
图 2-3 泥浆循环池铺设防渗材料

本项目采用了环保型水基泥浆，泥浆中不含铬等有毒有害物质，钻井过程中产生的废弃泥浆和岩屑临时贮存到循环池内。循环池内铺设厚度大于 0.5mm 的防渗膜（渗透系数 $\leq 1.0 \times 10^{-7} \text{cm/s}$ ）。池的两边与底部平整、压实，池边坡度为 1:1.5；池内铺设防渗材料，底部为保护层，以保护和增加防渗层的强度，防止钻井泥浆滤液污染土壤和地下水。铺设的防渗材料高度大于完井液面 50cm 以上，四周用土压实，以防循环池坍塌造成泥浆外溢污染环境。

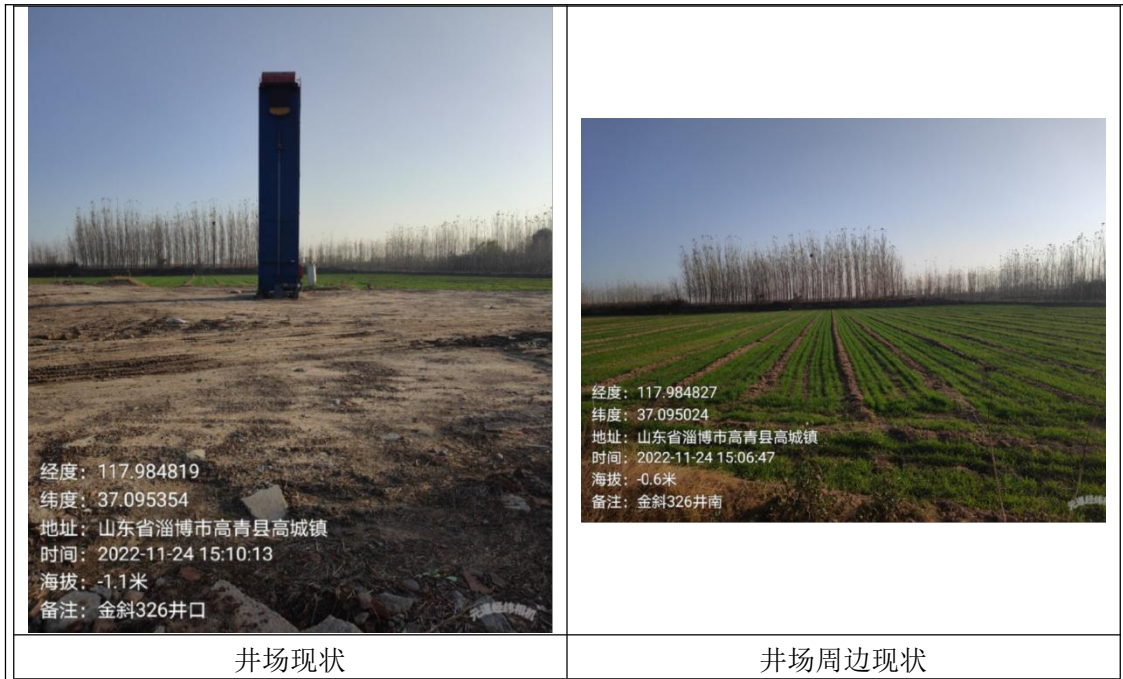
图 4-1 井场及周边现状照片

2、划定了井场范围，井队环保专员严格按照井队环境保护管理制度对井场内运行车辆和人员进行统一管理，严格执行了井场范围内作业，没有对井场外植被造成破坏及土地占有。井场地面和工艺装置区地面施工完成后采用机械碾压，减少水土流失。施工结束后对临时占地进行恢复，经现场调查，临时占地植被现已恢复，生长状况良好。

4、试油结束后，金斜 326 井井场修整为生产井井场模式，临时占地已恢复原貌。

项目实际采取的环保措施符合环评要求，避免了植被破坏、水土流失等生态影响，能够达到保护生态环境的效果。项目实际采取的环保措施符合环评要求，避免了植被破坏、水土流失等生态影响，能够达到保护生态环境的效果。井场及周边现状情况见图 4-1。

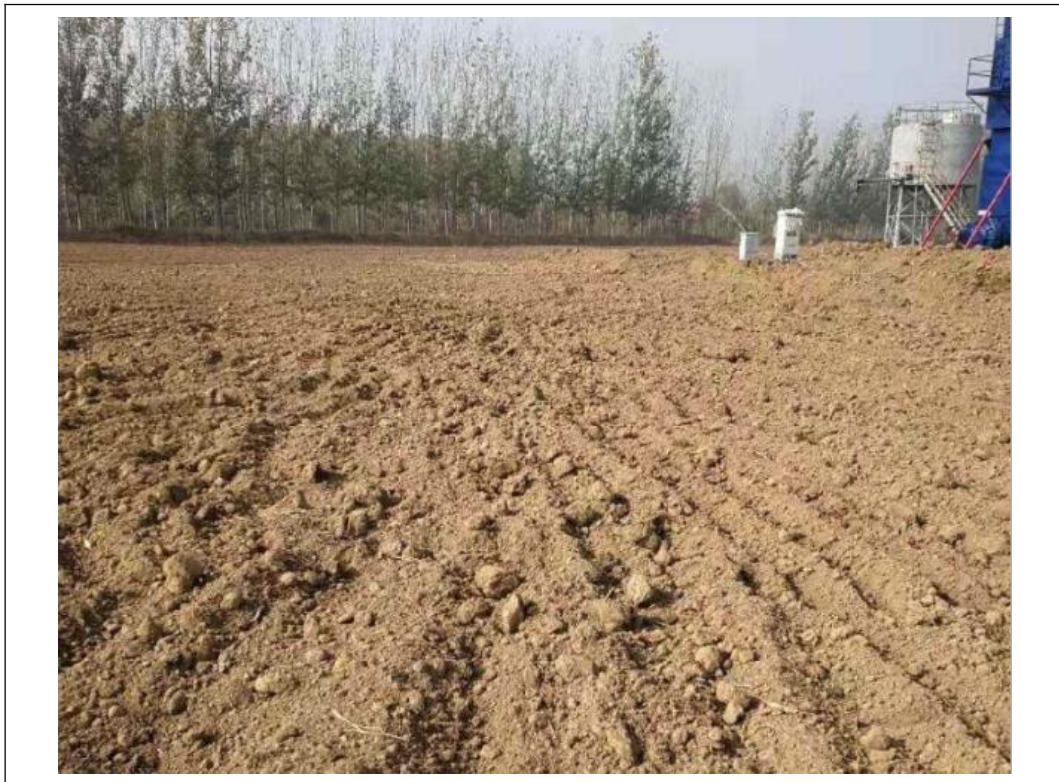
图 4-3 泥浆池治理后现场照片

本项目钻井过程中采用环保型钻井泥浆，钻井固废临时贮存于泥浆池中，池内铺设厚度大于 0.5mm 的防渗膜，渗透系数 $\leq 1 \times 10^{-7}$ cm/s，以防止污染土壤及

地下水环境。经现场调查，泥浆池现已覆土回填，金斜 326 井已转生产井，泥浆池现场照片见图 4-3。

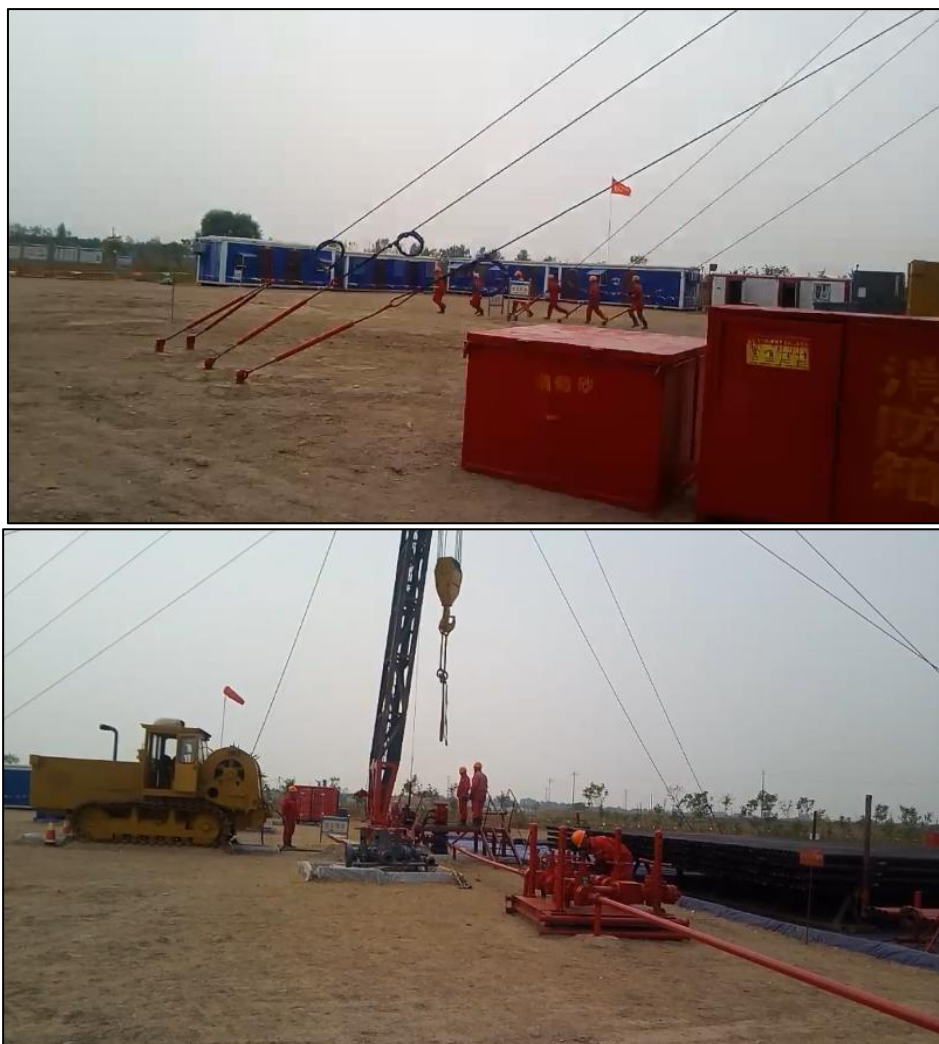
图 4-4 急演练现场照片

根据资料调查、沿线群众走访，黄河钻井总公司 40548 队工作纪律严明，钻井过程未发生井喷、火灾或爆炸等突发环境风险事故，以及大气污染、水体污染、土壤污染等突发性环境污染事件。

根据现场调查，预案从环境风险事故的预防和应急准备、发生或可能发生事故的报告和信息管理机制、应急救援预案的实施程序、应急救援的保障措施等方面都作了详细的规定。各部门依据应急预案，结合各自的管理职责和工作实际，落实各类事故的应急救援措施，与相关方及时进行了沟通和通报，确保能在发生事故时能有序地做到各司其职，从而最大限度的控制和减少事故带来的环境污染。
