# 邵家油田沾 38 块第二批零散调整工程 竣工环境保护设施验收调查报告表

建设单位：胜利油田鲁胜石油开发有限责任公司

编制单位：胜利油田检测评价研究有限公司

编制日期：二零二三年四月

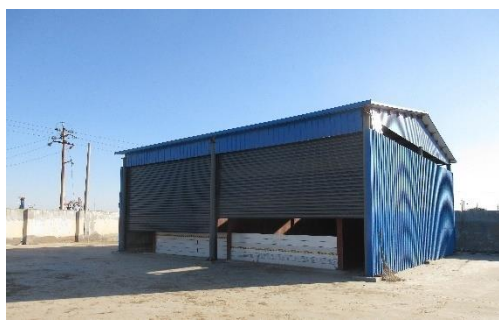
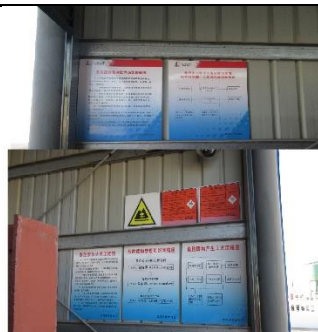
图 5 鲁源采油管理区坨 28 危废贮存场

本项目调试期间，油井没有进行修井等作业，义南接转站未进行清罐作业，没有产生油泥砂。后期产生的油泥砂拉运至鲁源采油管理区坨 28 危废贮存场暂存，最终委托有危废处置资质的东营华新环保技术有限公司无害化处置。

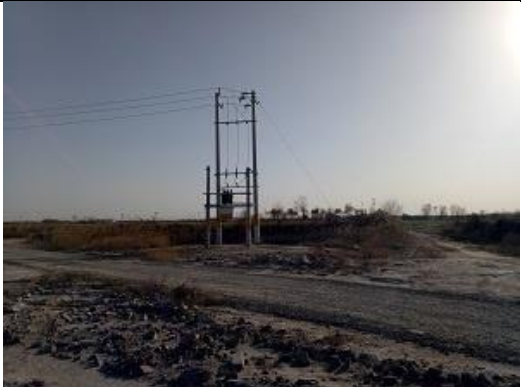
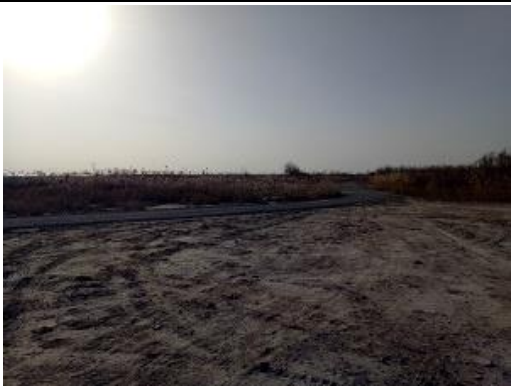
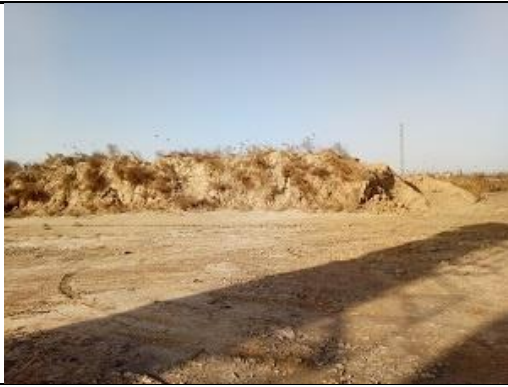
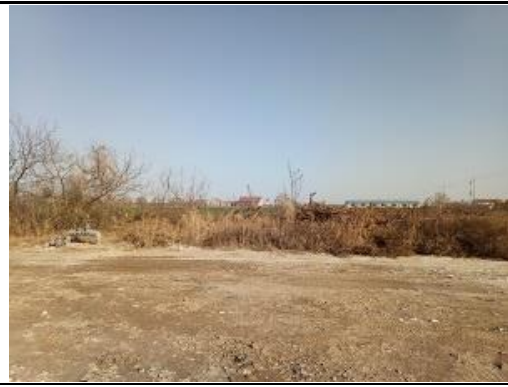
图 6 井场及管线临时占地恢复现状

| <p><b>生态保护工程和设施实施运行效果调查：</b></p> <p>据调查，建设单位在施工过程中采取了以下生态保护措施：</p> <p>1、施工期生态保护措施</p> <p>（1）施工期间，施工人员、施工车辆以及各种设备均按规定的路线行驶、操作，没有破坏道路等设施。</p> <p>（2）施工过程中做到对临时占地区域土壤的分层剥离、分层开挖、分层堆放和循序分层回填，尽可能降低了对土壤养分的影响，使土壤得以恢复。</p> <p>（3）施工材料堆放场等临时用地设置在井场占地范围内；施工结束后进行了生态恢复。</p> <p>（4）施工过程中产生的固体废物均得到了妥善处置，不存在施工现场堆放现象，钻井废弃泥浆、钻井岩屑实施不落地工艺，钻井产生的固体废物委托有资质的单位处置，现场调查井场周围已恢复原地貌和植被。</p> <p>2、运营期生态保护措施</p> <p>工程在正常运营期间，除少量的管线维护外，基本上不会对生态环境造成影响。建设单位在运营期采取了加强管线巡查、维护等措施。</p> <p>经现场调查，本项目所在井场地面已进行碾压平整，减少了水土流失；集油管线在井场内敷设，临时占地已恢复原貌。井场及管线临时占地恢复现状见下图。</p> | |

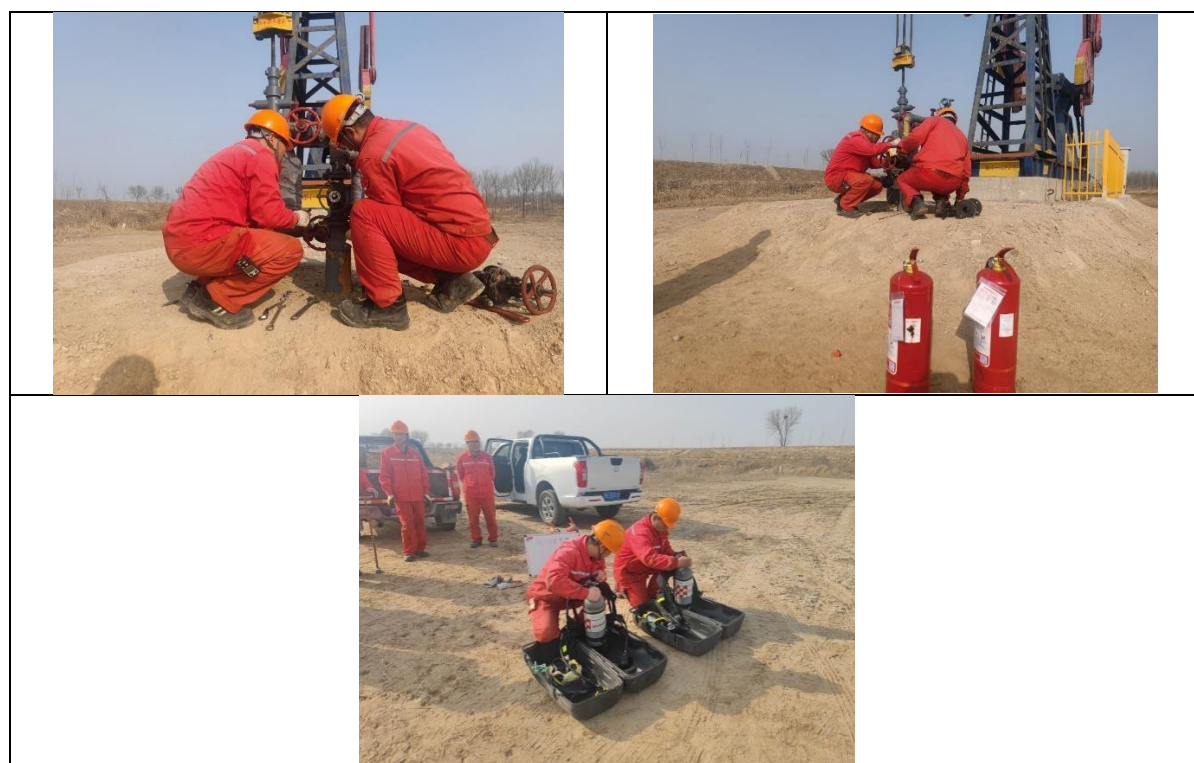
图 7 应急演练现场照片

胜利油田鲁胜石油开发有限责任公司在严格落实各项管理制度的同时，定期组织专项应急演练，确保了生产运行安全。下图为回压闸门刺漏应急演练照片。

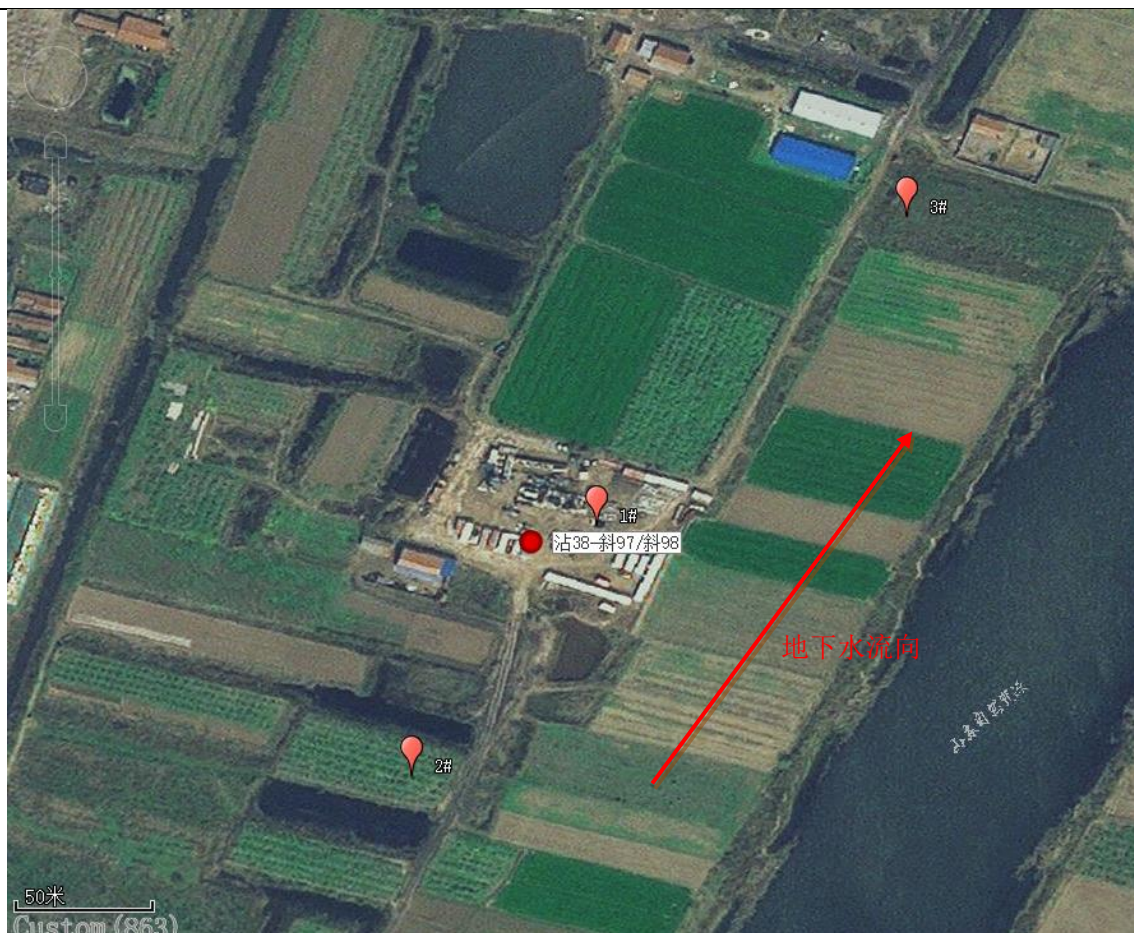
图8地下水监测点位图

在井场及上下游各布设1个监测点，监测点位示意图见下图。
