河 68 块总外输线等三条管线更新工程 竣工环境保护设施验收调查报告

项目名称：现河采油厂河 68 块总外输线等三条管线更新工程

编制单位：胜利油田现河工贸有限责任公司

2023 年 4 月

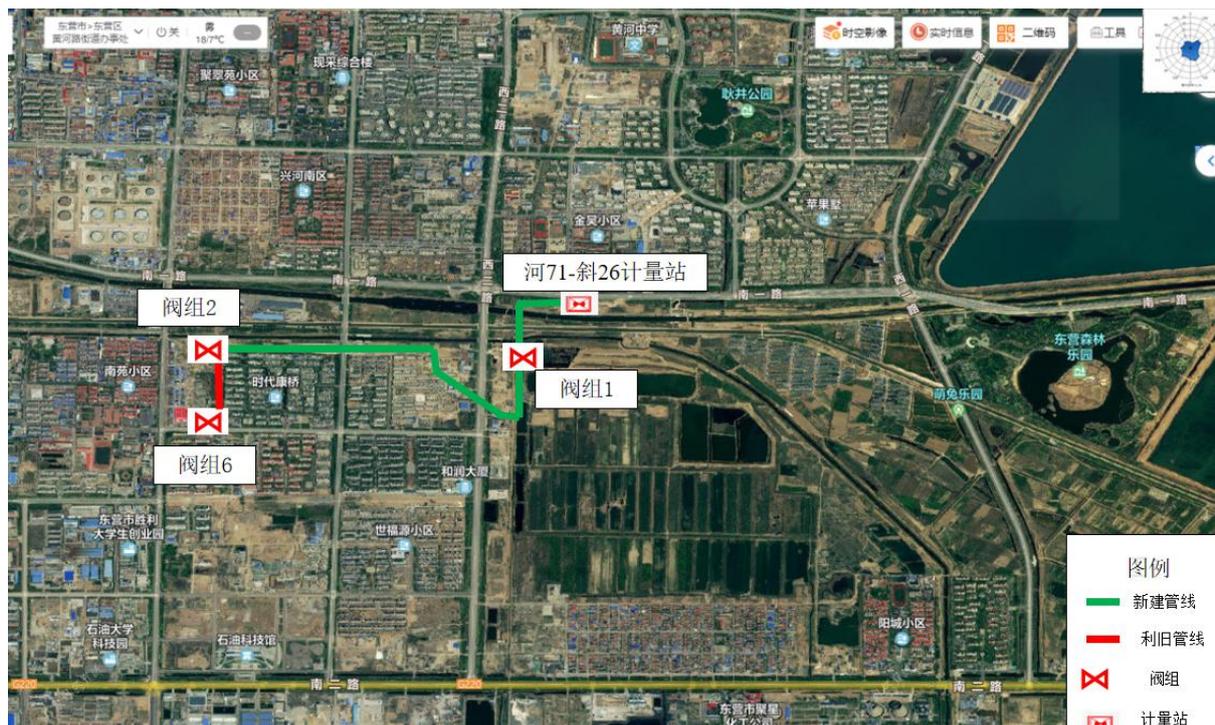
图 3-2 河 100 块集油干线走向示意图

管线自河 71-斜 26 计量站出站后向西敷设至广蒲沟已建管架处，利用该管架跨越广蒲沟后向南敷设至五千渠，利用已建管架跨越后顶管穿越枣庄路，然后继续向南利用已建管架跨越五千排后敷设至阀组 1 处，后继续向南敷设至河 100-斜 23 计量站处，定向钻穿越西二路（穿越入土点位于河 100-斜 23 计量站，出土点位于河 100-15 计量站），出土后折向北敷设至五千排南侧，然后沿五千排南侧敷设至阀组 2 处，利旧河 68 块外输线向南碰接至阀组 6 处，新建管线 3km、利旧管线 0.5km，沿程跨越广蒲沟、五千排、五千渠共 3 处，定向钻穿越西二路及燕山路 500m，顶管穿越枣庄路 30m。河 100 块集油干线更换后走向见下图。

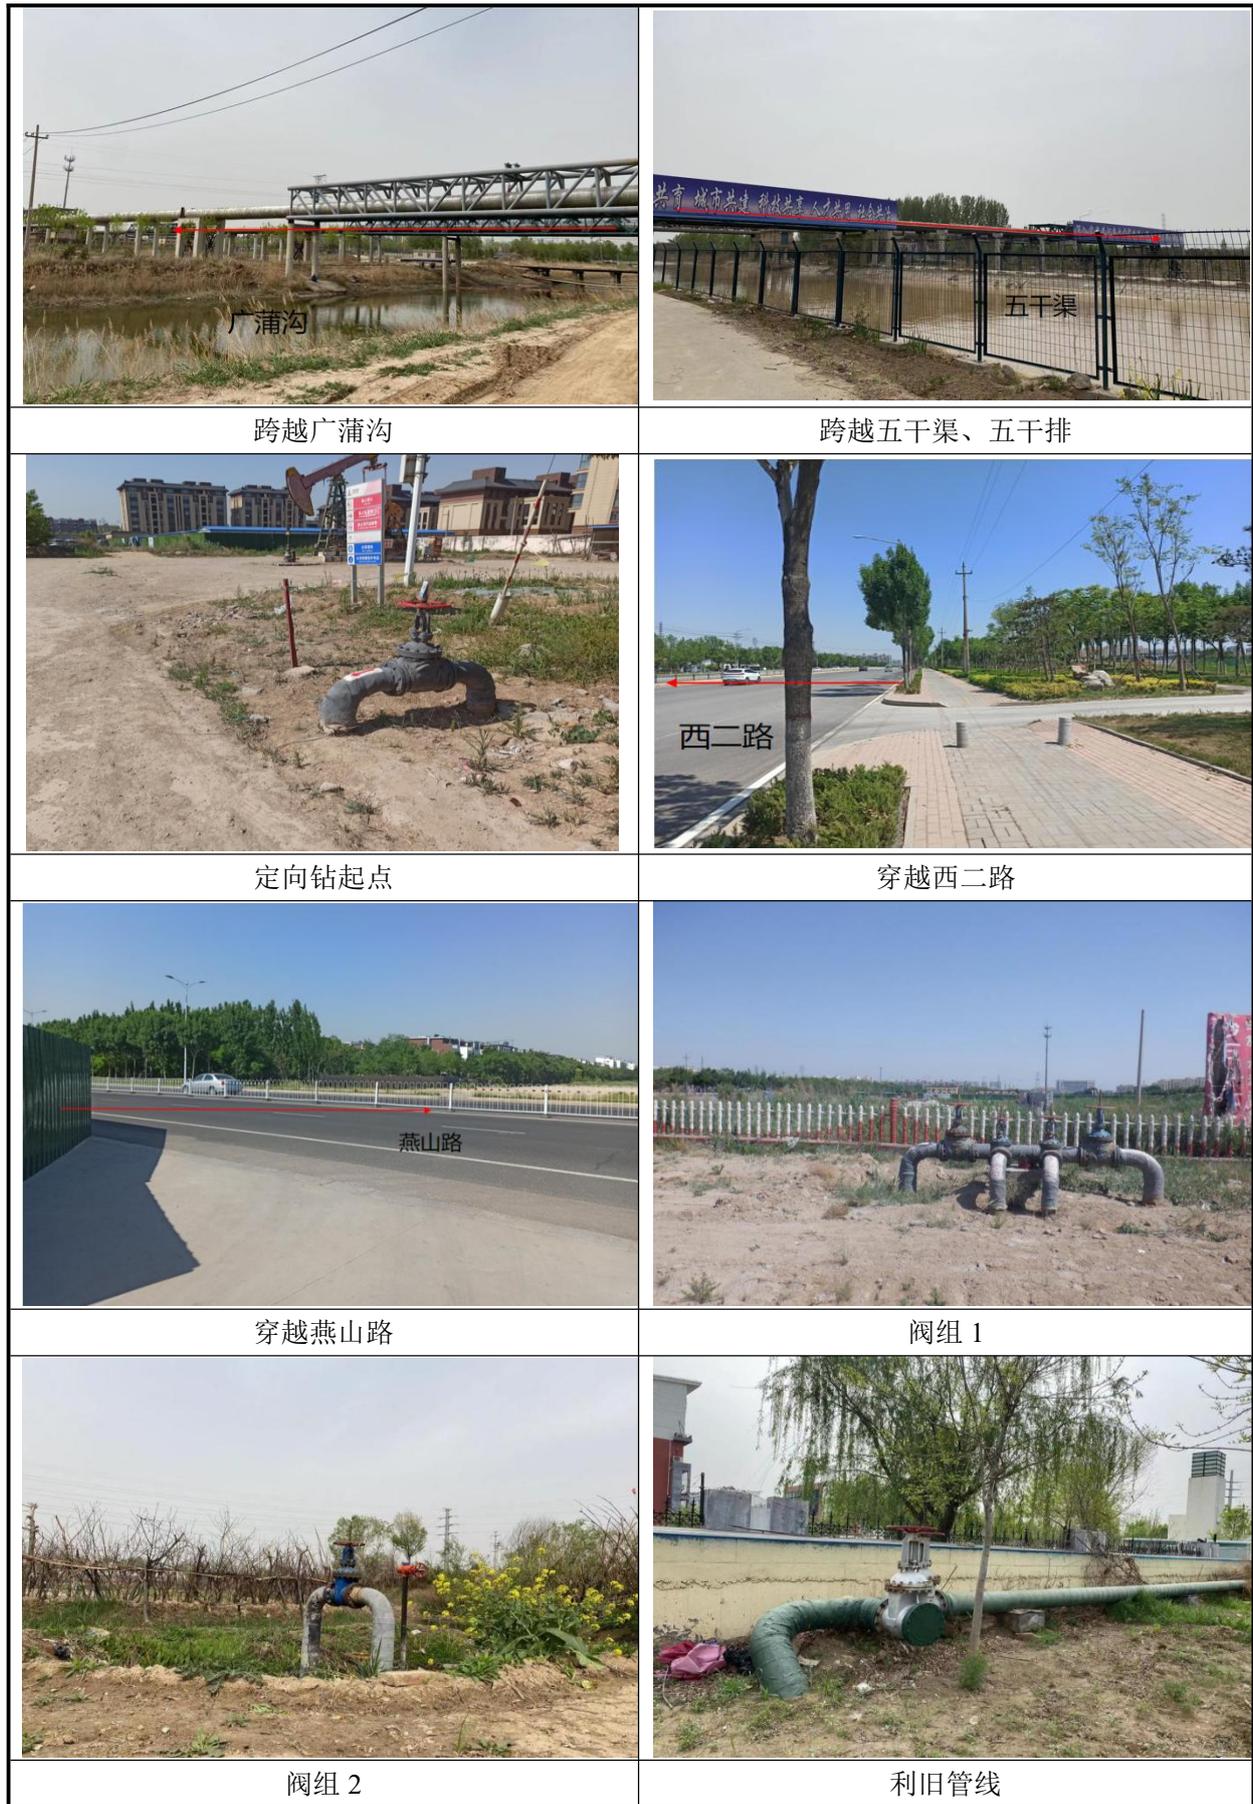
图 3-3 现场实际建设情况

管线均埋地敷设，埋深均为管顶距自然地坪 1.50m。

管线穿越枣庄路采用顶管方式穿越，穿越西二路及燕山路采用定向钻穿越。管线穿越土路及跨越一般沟渠时加设保护套管，套管端部伸出沟渠边缘和路基基脚不小于 2m。

管线内防腐选用环氧粉末，外防腐全部采用 3PE。

现场实际建设情况见下图。

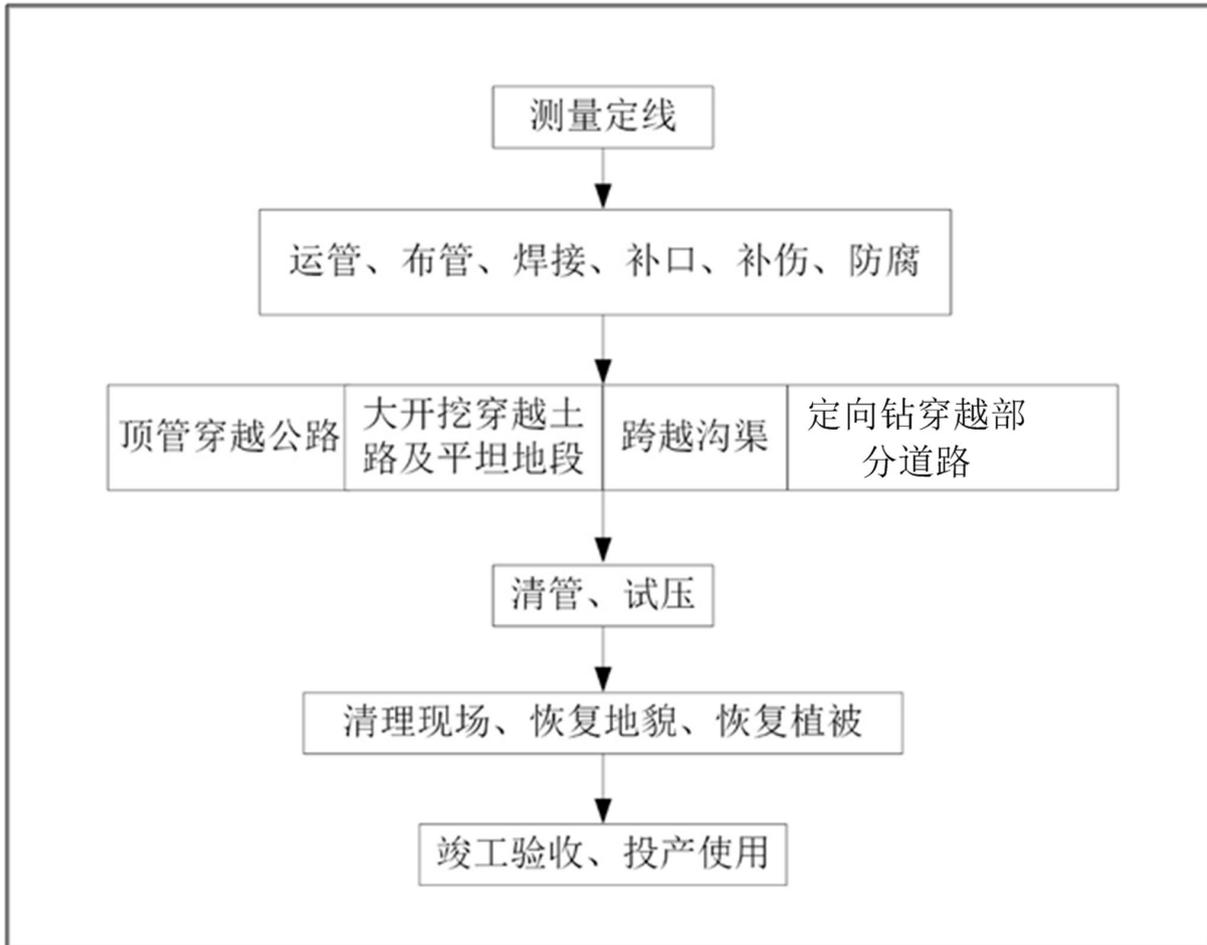
图 3-4 管线敷设施工流程示意图

管线的敷设采用大开挖、定向钻穿越、顶管穿越、跨越 4 种方式。

管线埋地敷设时，埋深为管顶距自然地坪 1.5m，不足之处覆土。埋地管线回填土为原土或细沙土，不允许掺有碎石，并夯实。

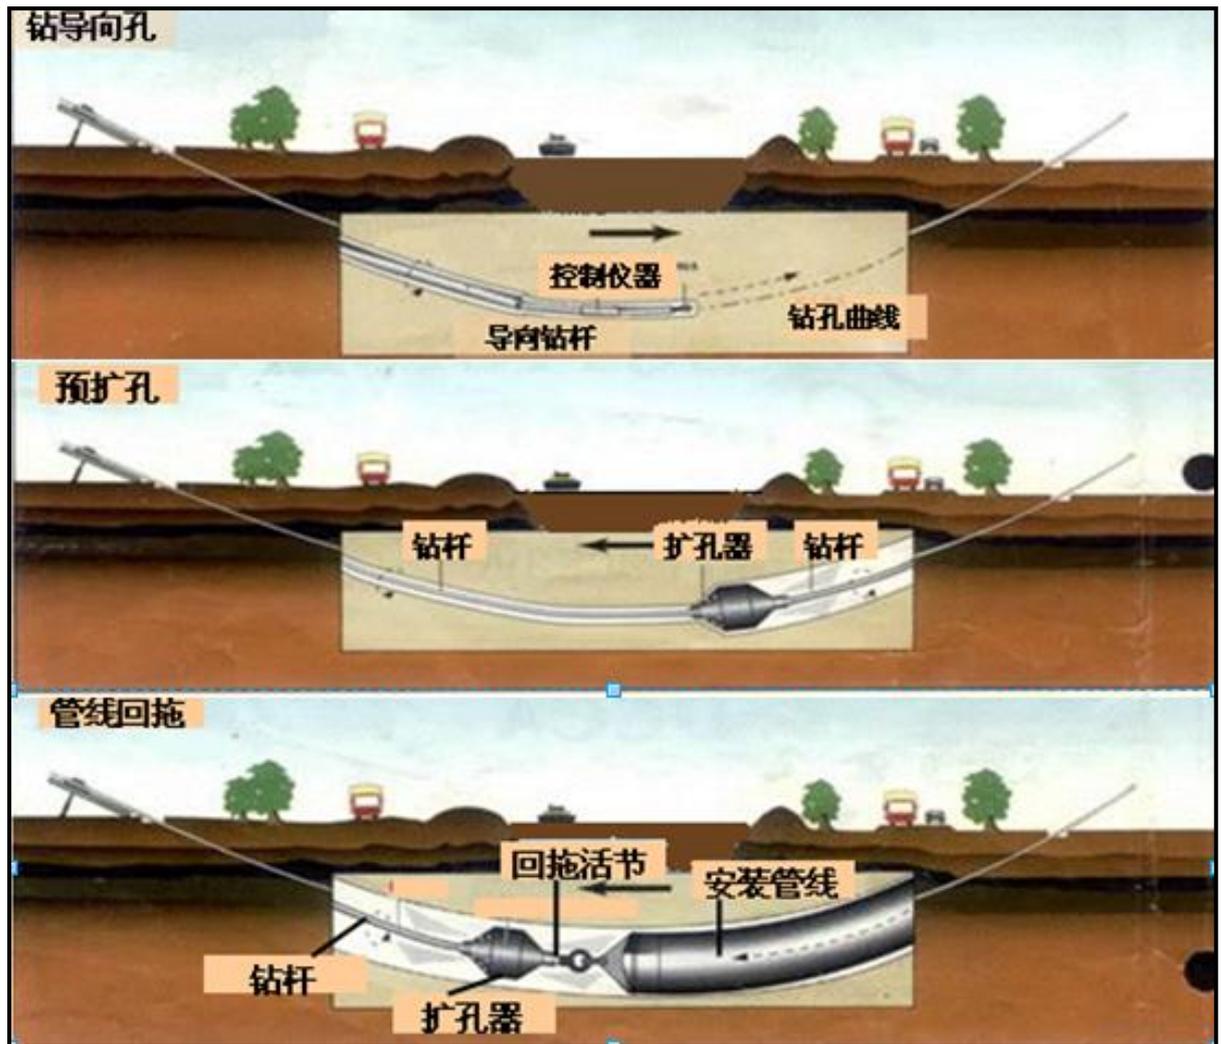
图 3-5 定向钻穿越施工工艺

定向钻施工准备分别在穿越地段的两端进行。根据施工场地条件，一侧安装钻机，钻机中心线与确定的管道入土点和出土点的延伸线相吻合，围绕钻机安装泥浆泵、泥浆罐、柴油机、微机控制室、钻杆、冲洗管、泥浆坑、扩孔器和切削刀等器材。另一侧布置连接管托滚架，在钻孔完成后，提前完成整根管道的组装连接、探伤、试压、补口等工作，并在入土点和出土点的延伸线上布置发送托管架，摆放好管道。

首先用泥浆通过钻杆推动钻头旋转破土前进，按照设计的管道穿越曲线钻导向孔。当钻杆进尺达十余根时，开始下冲洗管，并使钻杆与冲洗管交替钻进。在钻进过程中，随时通过控向装置掌握钻头所处位置，通过调整弯管壳的方向，使导向孔符合设计曲线。

导向孔完成和冲洗管出土后，钻杆全部抽回，在冲洗管出土端，连接上切削刀、扩孔器、旋转接头和已预制好的管道，然后开始连续回拖，即在扩孔器扩孔的同时，将钻台上的卡盘向上移动，拉动扩孔器和管道前进，管道就逐渐地被敷设在扩大的孔中，直至管端在入土点露出，完成管道的穿越。钻孔和扩孔的泥屑均随泥浆返回地面。

定向钻穿越施工工艺如下。

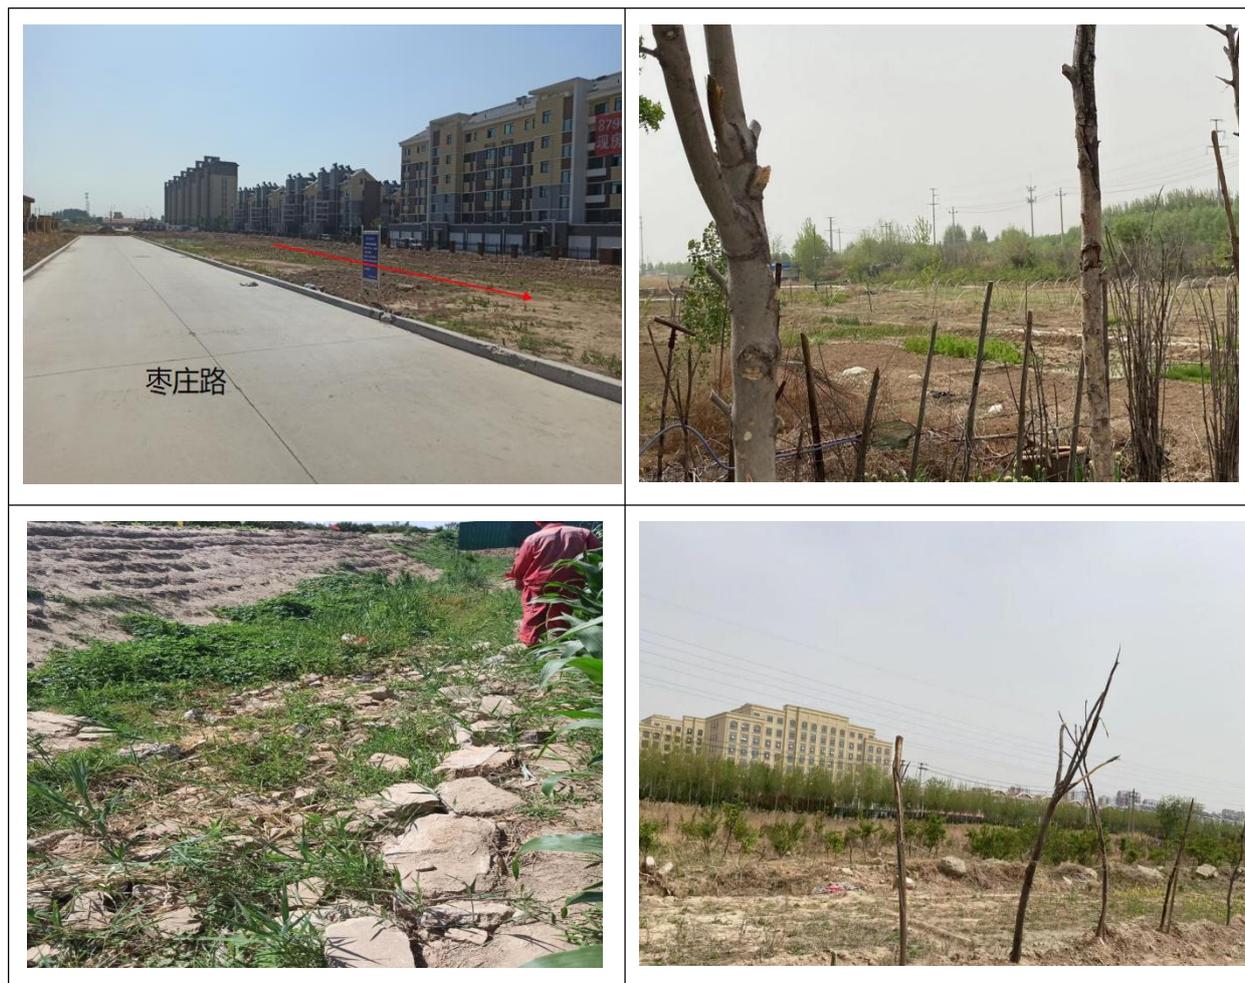
图 5-1 项目占地地貌恢复情况

建设单位采取相应措施后，尽可能的减少了土壤土质结构的破坏，避免了水土流失的发生，并在施工结束后及时清理现场，恢复地貌，对周围生态没有明显影响，施工期间未接到公众投诉。项目占地地貌恢复情况见下图。

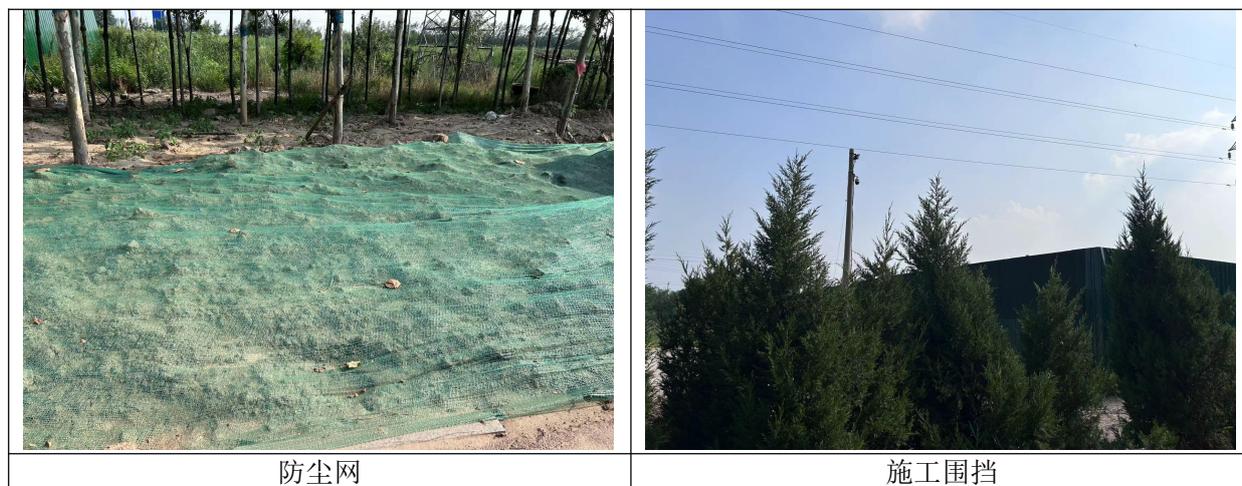
图 5-2 施工期大气污染防治措施

根据现场调查，本项目管线线路较短，焊接量少，施工单位采取规范焊接操作，使

用无毒或低毒焊条，且施工现场较为空旷，有利于废气的扩散，未对局部地区的大气环境造成不利影响。

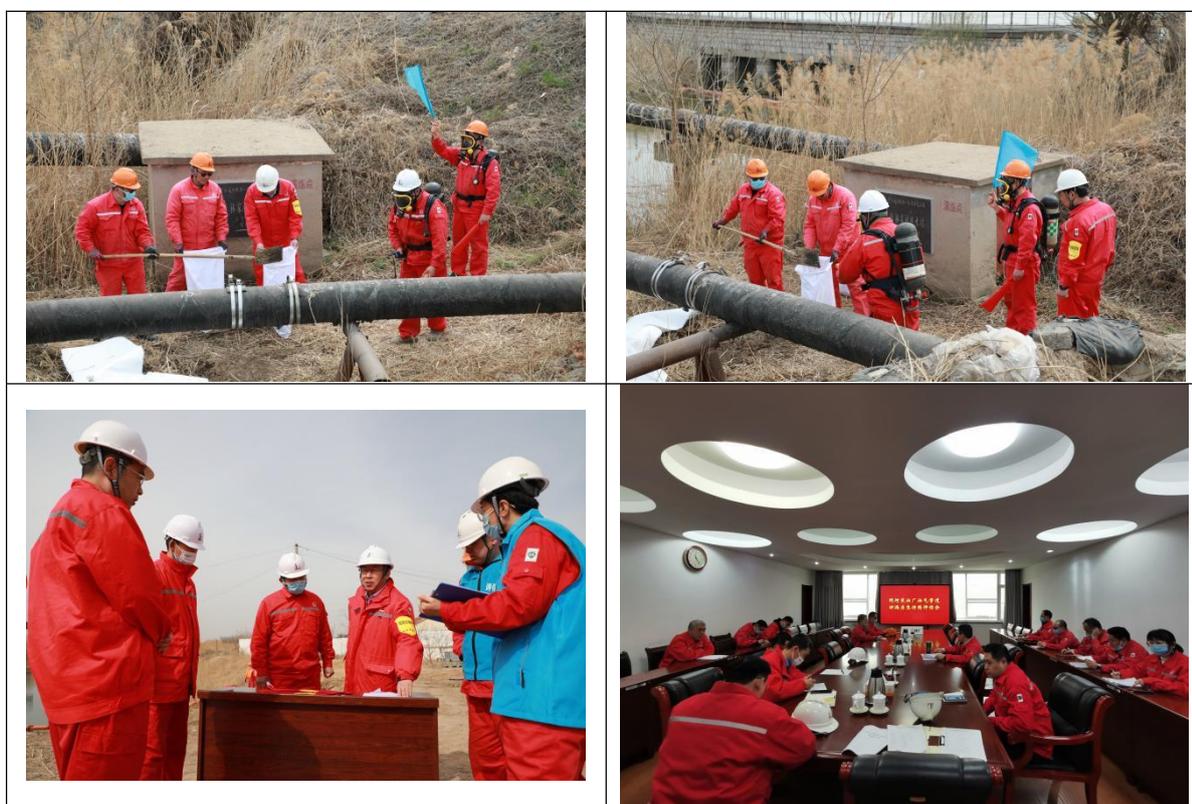
图 5-3 突发环境事件应急预案演练照片

该预案已于 2020 年 12 月 3 日在东营市生态环境局东营区分局备案，备案编号 370502-2020-142-M，预案中包含集油管线泄漏等环境风险事故的应急处置措施。现河采油厂已将应急预案的演练纳入日常环境管理工作中，演练照片见下图。
