# 建设项目竣工环境保护设施验收调查表

项目名称：海洋石油船舶中心胜利港码头维修加固项目

编制单位：山东胜工检测技术有限公司

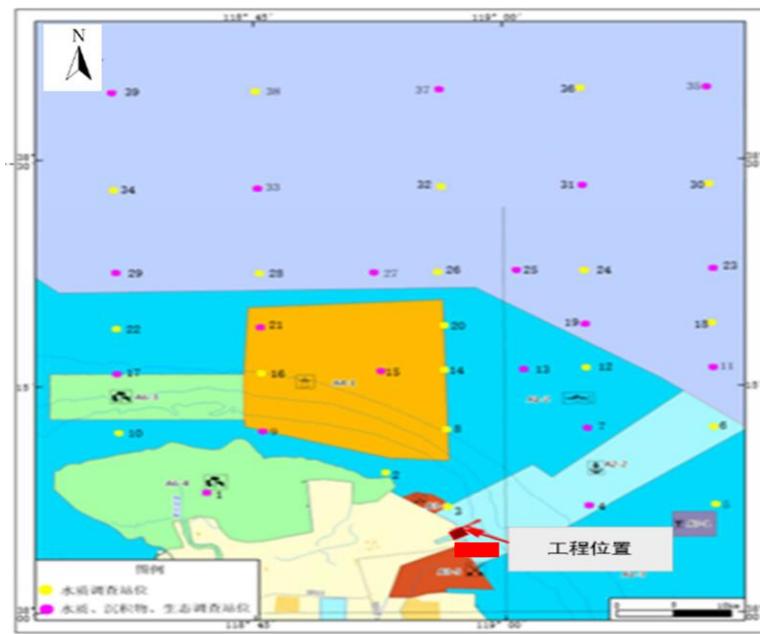
图 3 环境质量现状调查站位图

环境检测调查站位图见如下的图 3 及表 4。

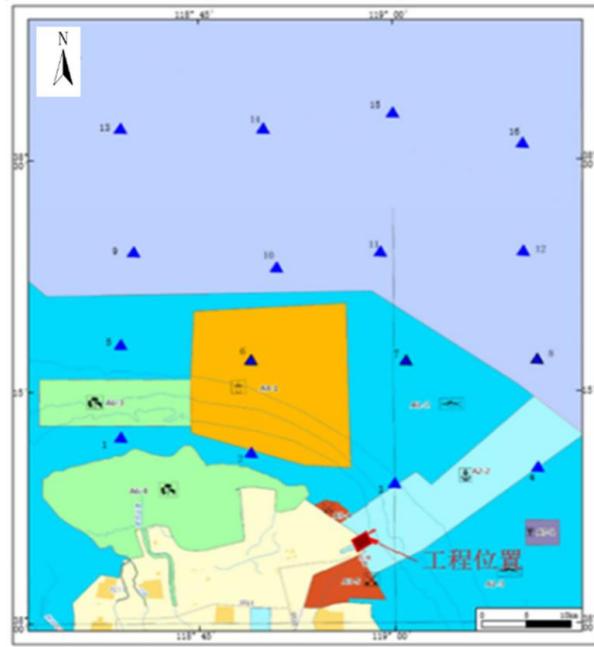
图 4 海洋生物体质量现状调查站位图

对比调查海域生物质量设置的站位坐标见表 12 及图 4:

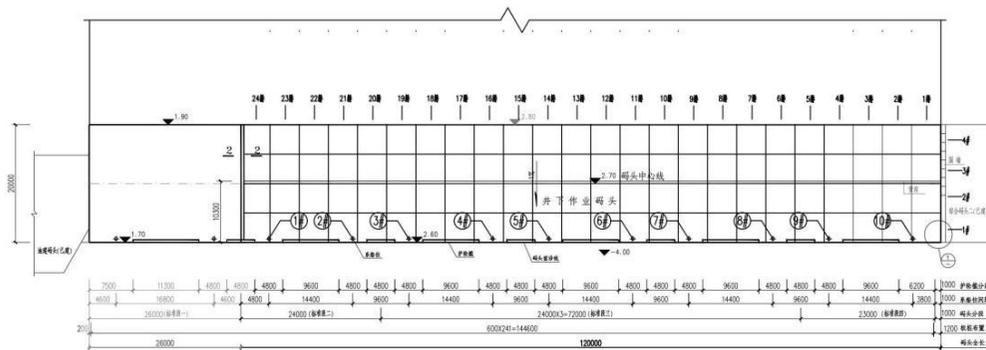
平面图 1:300

8#泊位码头面层检测结果汇总表

系船柱号	距系船柱距离	长度	宽度	损坏面积	损坏面积	损坏面积	外观劣化等级	备注
		m	mm	m <sup>2</sup>	m <sup>2</sup>	m <sup>2</sup>		
1#	距 1 米	1	0.2	2			B	开裂
5#	距 1 米	1		1			B	混凝土剥落
7#	距 1 米	1		1			B	麻面
8#	距 1 米	3	0.2				B	开裂
1#	1#				2		B	麻面
1#	2#	1	0.2				B	麻面
2#	1#				2		B	麻面
2#	2#	7.2	0.2				B	麻面
2#	3#				2		B	麻面
2#	4#				2		B	麻面
3#	1#				2		B	麻面
3#	2#	7.5	0.2				B	麻面
4#	1#						B	麻面
4#	2#	7.5	0.2				B	麻面
4#	4#				4		B	麻面
5#	2#	7.2	0.2				B	麻面
5#	4#				4		B	麻面
6#	2#	7.2	0.2				B	麻面
6#	4#				4		B	麻面
7#	1#				2		B	麻面
7#	2#	6.5	0.2				B	麻面
7#	4#				4		B	麻面
8#	1#				4		B	麻面
8#	2#	6.5	0.2				B	麻面
8#	2#	3.7	0.2				B	麻面
8#	4#				4		B	麻面
9#	2#	3.7	0.2				B	麻面

系船柱号	距系船柱距离	长度	宽度	损坏面积	损坏面积	损坏面积	损坏原因	备注	修补方案
		m	mm	m <sup>2</sup>	m <sup>2</sup>	m <sup>2</sup>			
1#	距 1 米	1	0.2				耐久性	开裂、麻面	更换衬面修补
5#	普通			48			耐久性	混凝土剥落	挖除、清理，聚合物水泥砂浆修补
7#	普通			48			耐久性	麻面	挖除、清理，聚合物水泥砂浆修补
8#	距 1 米	3	0.2				耐久性	开裂	更换衬面修补

序号	物件	损坏原因	损坏描述	损坏原因	处理方法	单位	工程量
1	面层	普通	混凝土剥落、麻面、破裂	耐久性	挖除、清理	m <sup>2</sup>	4200
					重新浇筑混凝土面层 (C20)	m <sup>2</sup>	210
					挖除	m <sup>2</sup>	10.2
2	护舷木	120m	原有护舷木为条状结构	锚栓工程	浇筑C30F300混凝土	m <sup>2</sup>	10.2
					锚栓HPB300	kg	259.14
					锚栓HPB400	kg	1343.1
					包角钢板	t	0.94
3	橡胶护舷	D500H1500	缺失	耐久性破坏	补充新的橡胶护舷	个	12
					水下挖除、清理	m <sup>2</sup>	420
					水下抛石	m <sup>2</sup>	210
					抛石水下抛石	t	1.68
4	桩基		桩基过大水线、冲刷	桩基冲刷、冲刷	水下挖除、清理	m <sup>2</sup>	63
					水下抛石、抛石水下抛石	m <sup>2</sup>	337.59
					抛石水下抛石	m <sup>2</sup>	1125.3
					重新浇筑混凝土面层 (C30F300)	m <sup>2</sup>	337.59
5	面层		发现明显的锚栓下压、锚栓面积 1125.3m <sup>2</sup>	锚栓破坏	更换原有面层	m <sup>2</sup>	240
					更换面层	块	240

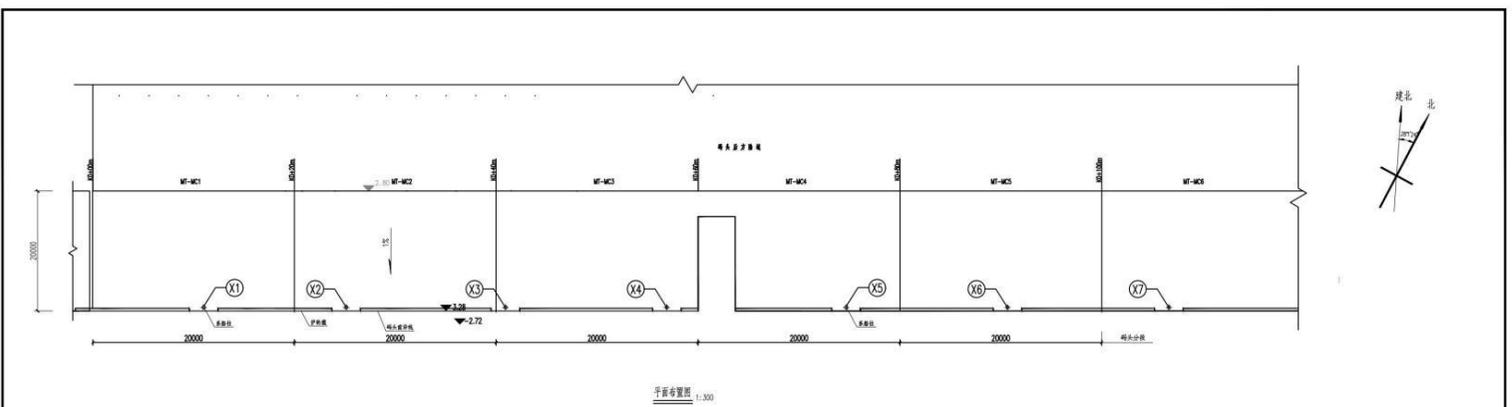
胜利港11#泊位码头面层检测统计总表

项目编号	构件编号	缝长 m	缝宽 mm	裂缝面积 mm²	视面面积 m²	破坏原因	备注
1	MT-MC1	0	0	6		耐久性	开裂
2	MT-MC2	多处裂缝		0		耐久性	开裂
3	MT-MC3	15	大于0.3	60		耐久性	剥落、钢筋、露筋
4	MT-MC4	3	大于0.3			耐久性	剥落、钢筋、露筋

破坏位置	破坏形式	破坏范围 (长×宽×深)(cm)		破坏原因
		长	宽	
X2向东9m处(水下)	胸墙下方露筋	120	40	耐久性
船坞东面南侧(水下)	胸墙下方露筋	40	130	耐久性
X5向西5m处X5(水上)	胸墙下方露筋	60	2	耐久性

序号	构件	损坏部位	处理方法	单位	工程量
1	胸墙	2 处(水下)	水下砼凿除、清理	m²	2.24
2			水下钢筋除锈	m²	1.12
3			植筋水下焊接	t	0.016
4			水下立模、灌注水下混凝土	m³	0.34
5	1 处(水下)	胸墙下方露筋	水下剔凿开槽修补	m	1.2
6			凿毛、清理	m²	105
7	通长	岸墙顶面、破面	聚合物水泥砂浆修补	m²	105
8			凿毛、清理	m²	12
9	1 处	顶梁上面	聚合物水泥砂浆修补	m²	12
10			凿毛、清理	m²	75
11	1 处	顶梁上帮	聚合物水泥砂浆修补	m²	75
12			剔凿开槽修补	m	30
13	1 处	顶梁上帮	凿毛、清理	m²	2000
14			顶梁上帮不平、露筋、破面	喷射流浆混凝土面层(C20)	m³
15	橡胶护舷(普通)	D300H1500	更换、磨削	个	16
16	护铁夹		原铁夹护铁夹拆除	项	1
17			浇筑C30F300耐磨砼	m³	20.7
18			包角钢板	t	1.90

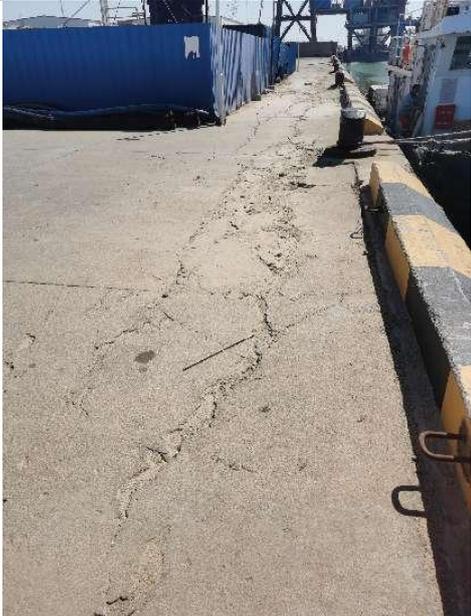
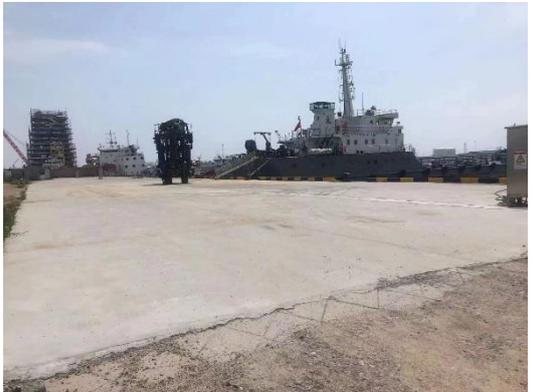
<p>1#泊位施工前图</p>	<p>1#泊位施工后</p>

码头面层

前方面层：原有面层凿毛、清理，重新浇筑混凝土面层；

后方面层：拆除原有面层，重新铺设水泥稳定碎石，重新立模浇筑混凝土面层；

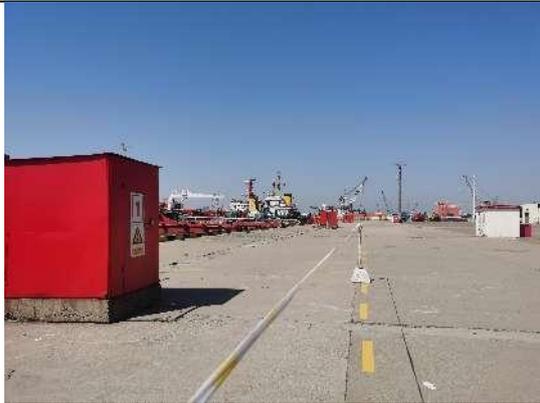
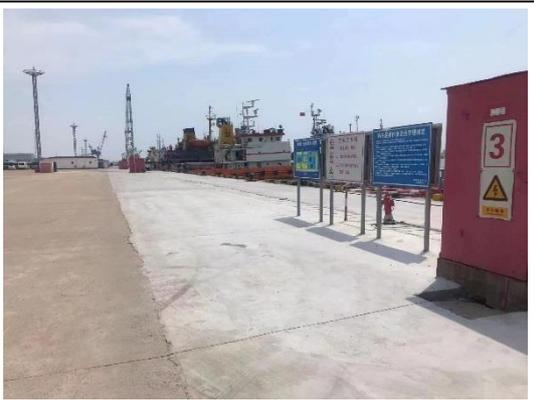
<p>5#泊位施工前图</p>	<p>5#泊位施工前后</p>

①码头板桩结构（胸墙下部水下构件）：水下砼凿除、清理，水下安装焊接井字形钢筋网片，水下立模灌注修复灌浆料；

②码头胸墙：砼凿毛、清理，聚合物水泥砂浆修补；

③护轮坎：拆除原有护轮坎，重新立模浇筑混凝土；

前方面层：对于麻面，破损，剥离，先凿毛、清理再采用聚合物水泥砂浆修补；对于裂缝，采用裂缝开槽修补；

沟盖板：拆除破损盖板，预制安装新盖板；

后方面层：拆除原有面层，补填水泥稳定碎石并压实，压实度不小于0.95，重新立模浇筑混凝土面层（面层修复的同时结合水下构件的修复，标本兼顾）。

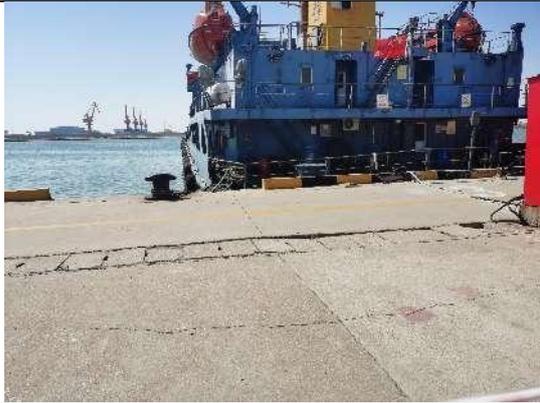
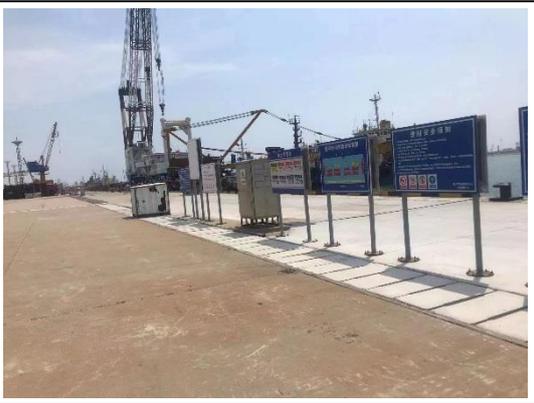
<p>6#泊位施工前图</p>	<p>6#泊位施工前后</p>

①码头板桩结构（胸墙下部水下构件）：水下砼凿除、清理，水下安装焊接井字形钢筋网片，水下立模灌注修复灌浆料；

②橡胶护舷:更换新的橡胶护舷；

③码头胸墙:采用原有面层凿毛、清理，然后再聚合物水泥砂浆修补的方法；

④护轮坎:拆除原有护轮坎，重新立模浇筑混凝土；

⑤系船柱:除锈刷漆；

前方面层：对于短裂缝，采用裂缝开槽修补的方法；对于长裂缝、麻面和破损，采用原有面层凿毛、清理,然后再聚合物水泥砂浆修补的方法；对于混凝土严重开裂下沉，拆除原有面层，植筋立模浇筑混凝土增大现有系船柱块体，重新铺设水泥稳定碎石，重新立模浇筑混凝土面层；

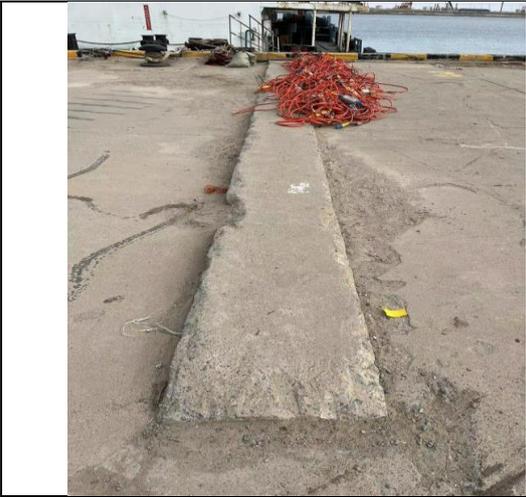
11#泊位施工前图

①码头板桩结构（胸墙下部水下构件）：对于裂缝，采用水下裂缝开槽修补的方法；对于混凝土破损、露筋，采用水下砼凿除、清理，水下安装焊接井字形钢筋网片，水下立模灌注修复灌浆料的方法；

②橡胶护舷:重新购置更换橡胶护舷；

③码头胸墙及下水口挡墙：砼凿毛、清理，聚合物水泥砂浆修补；

④护轮坎：拆除现有护轮坎，植筋，浇筑混凝土；

码头下水口西侧面层：对于裂缝，采用裂缝开槽修补的方法；对于麻面、蜂窝，采用先凿毛、清理，然后再聚合物水泥砂浆修补的方法；对于剥离，采用先凿除、清理，然后再聚合物水泥砂浆修补的方法；

码头下水口东侧面层：原有面层凿毛、清理，重新浇筑混凝土面层。

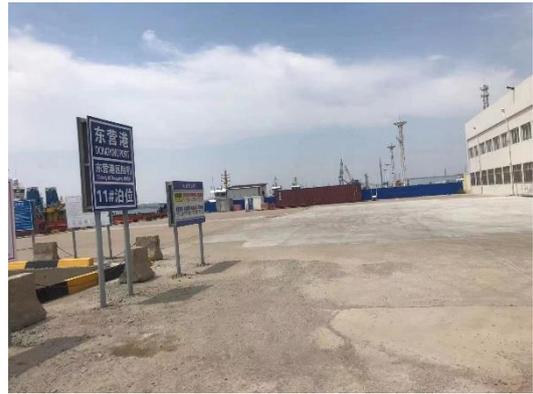
11#泊位施工前后
