胜利油田中胜石油开发有限责任公司  
林樊家油田林 102 等 5 区块馆陶组老区产能建设工程  
竣工环境保护设施验收调查报告

建设单位：胜利油田中胜石油开发有限责任公司  
编制单位：山东恒利检测技术有限公司

2024 年 10 月

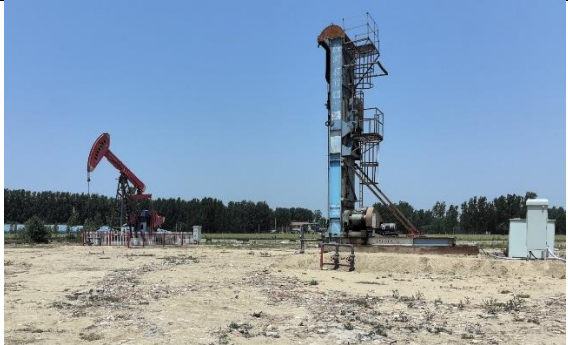
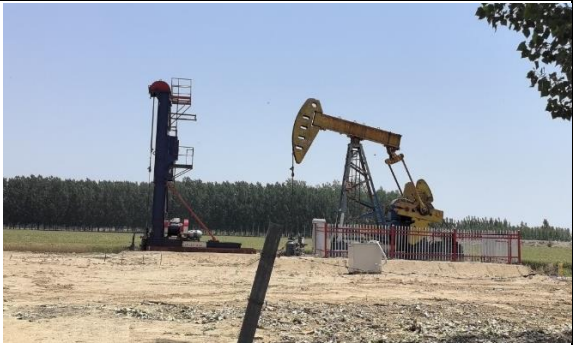
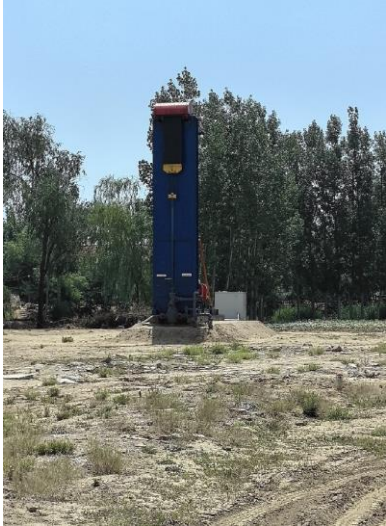
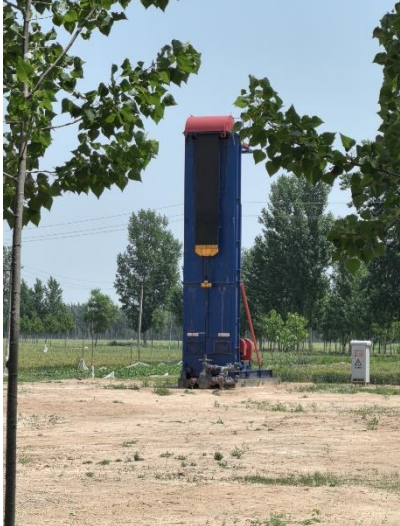
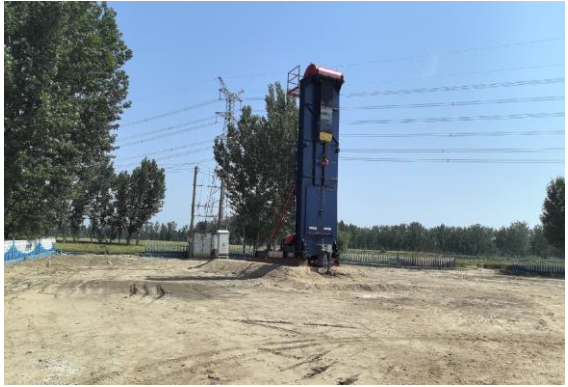
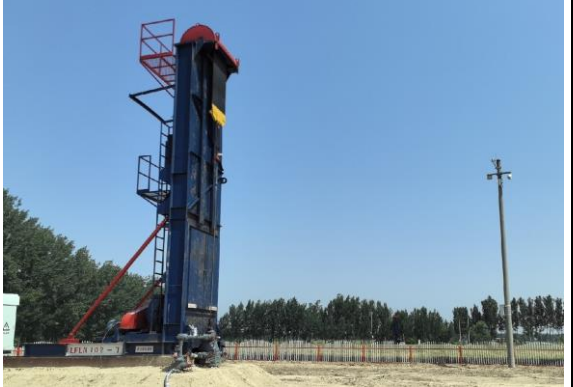
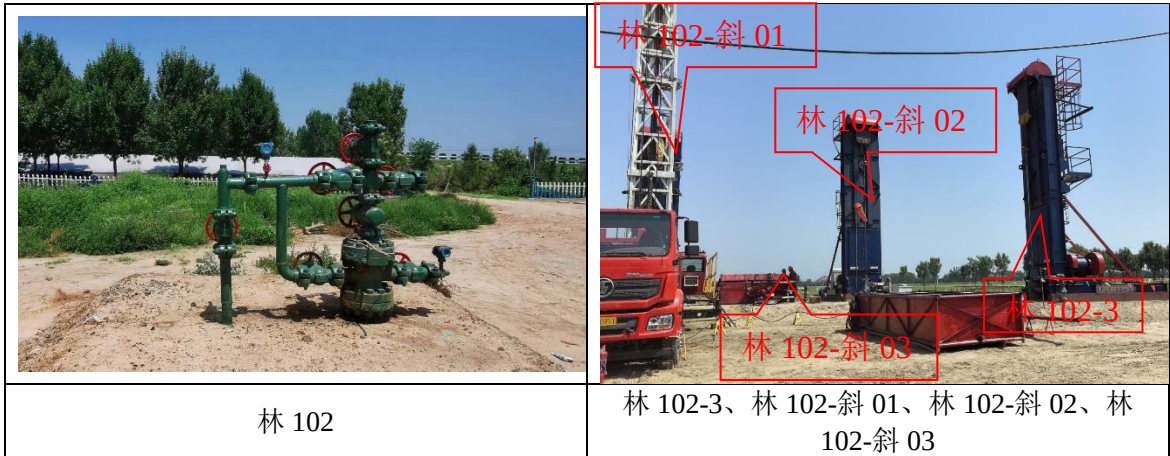
图 3.2-1 现场照片

本项目油井配套 14 台抽油机，其中游梁抽油机 3 台，皮带抽油机 11 台；每口油井安装 1 套采油井口装置，共 14 套；每口注水井安装 1 套注水井口装置，共 3 套。

| 林 17-侧平 5（左）、林 17-侧平 2（右） | 林中 3-斜 96（左）、林中 3-10（右） |
| 林 17-侧平 21 | 林 17-侧平 8 |
| 林 102-15 | 林 102-7 |

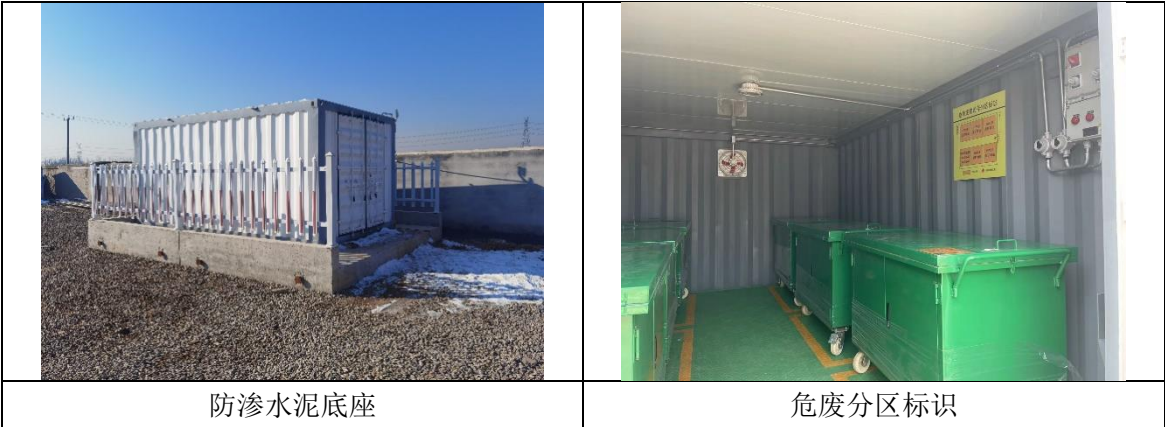
图 3.2-11 滨 603-3 井场危险废物贮存间现场照片

在滨 603-3 井场新建了 1 座危险废物贮存间，用于贮存中胜公司滨南管理区的危险废物，包括废包装材料、废沾油防渗材料等危险废物。

危险废物贮存间是委托专业的三方单位建造完成后运输至现场固定安装，新建危废间满足《危险废物贮存污染控制标准》（GB 18597-2023）相关标准。危废暂存间现场照片详见下图。

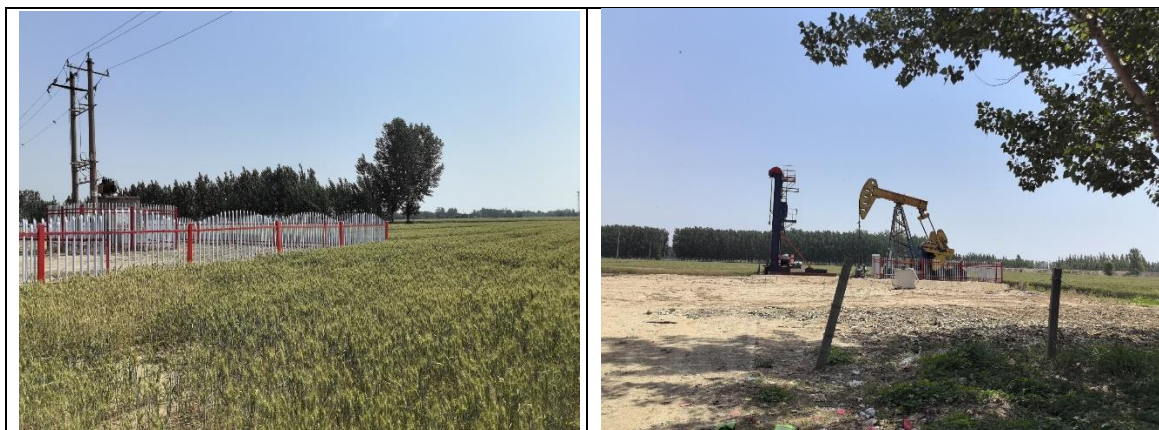
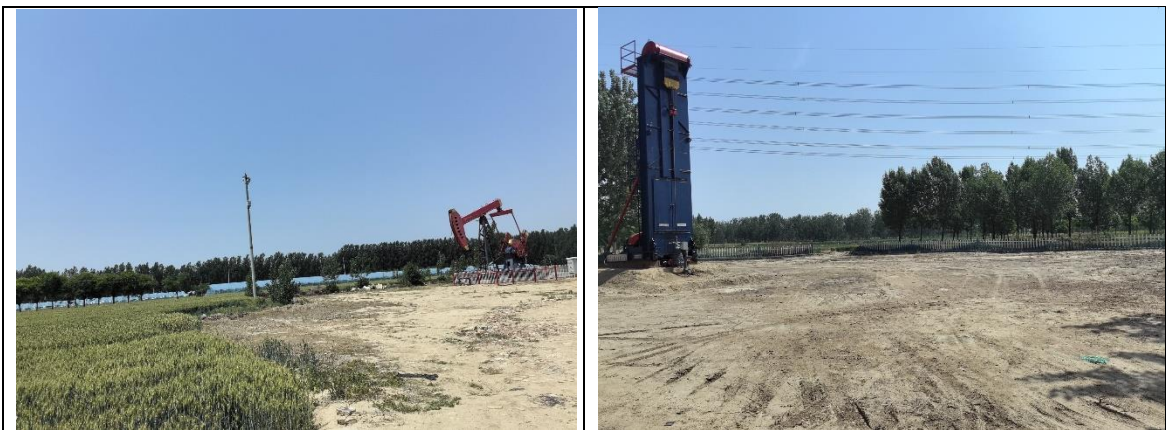
井场周边生态恢复情况

经现场调查，本项目所在井场地面已进行碾压平整，生态已得到恢复；管线沿线周围植被均已恢复原貌，井场及管线占地恢复现状见下图。

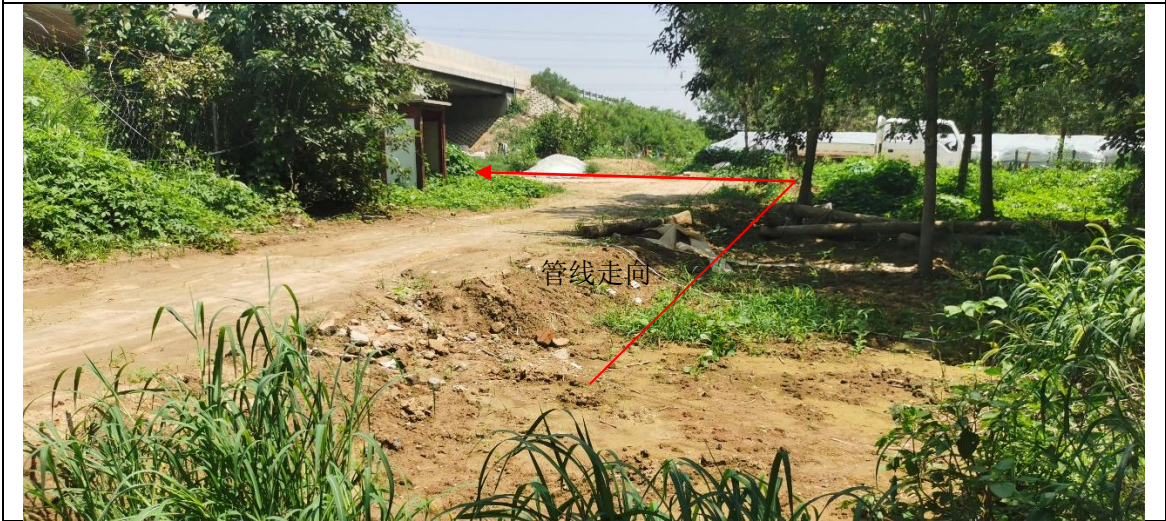
林 102-23 管线涵洞穿越 G2516 生态恢复情况

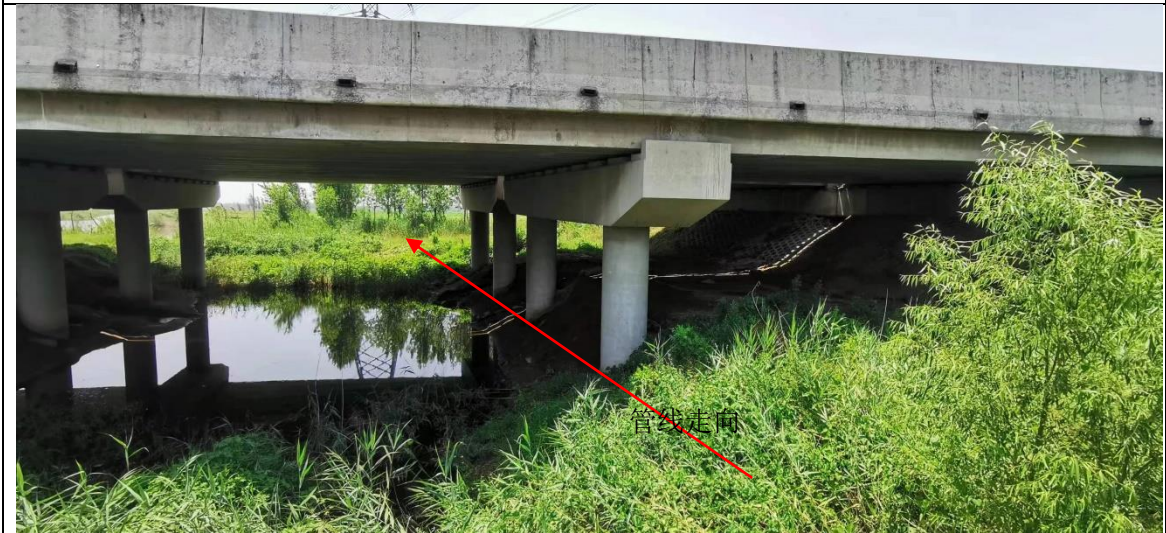
林 102 管线涵洞穿越 G2516

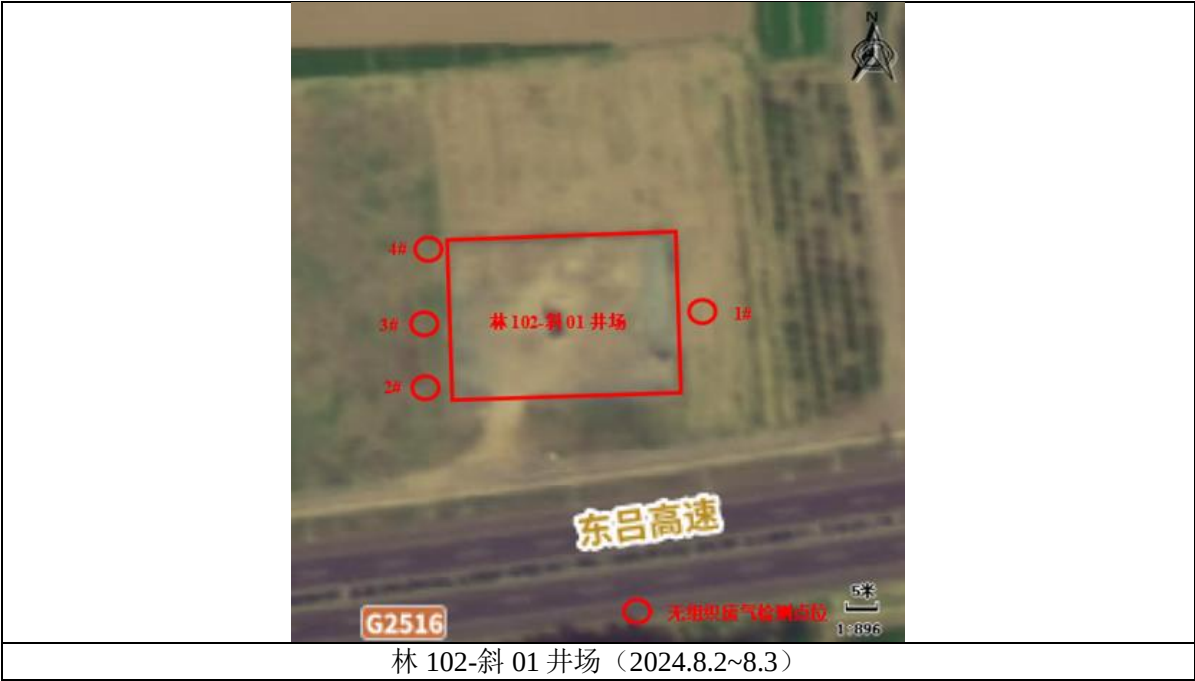
图 6.5-2 无组织采样点位示意图

本项目新建采油井 14 口，共分布于 10 个井场，为了解工程运营期井场无组织排放源达标排放情况，本次选取距离敏感点较近、井数较多的 5 个典型采油井场进行厂界非甲烷总烃监测。在各井场厂界上风向布设 1 个参照点，下风向布设 3 个监控点。

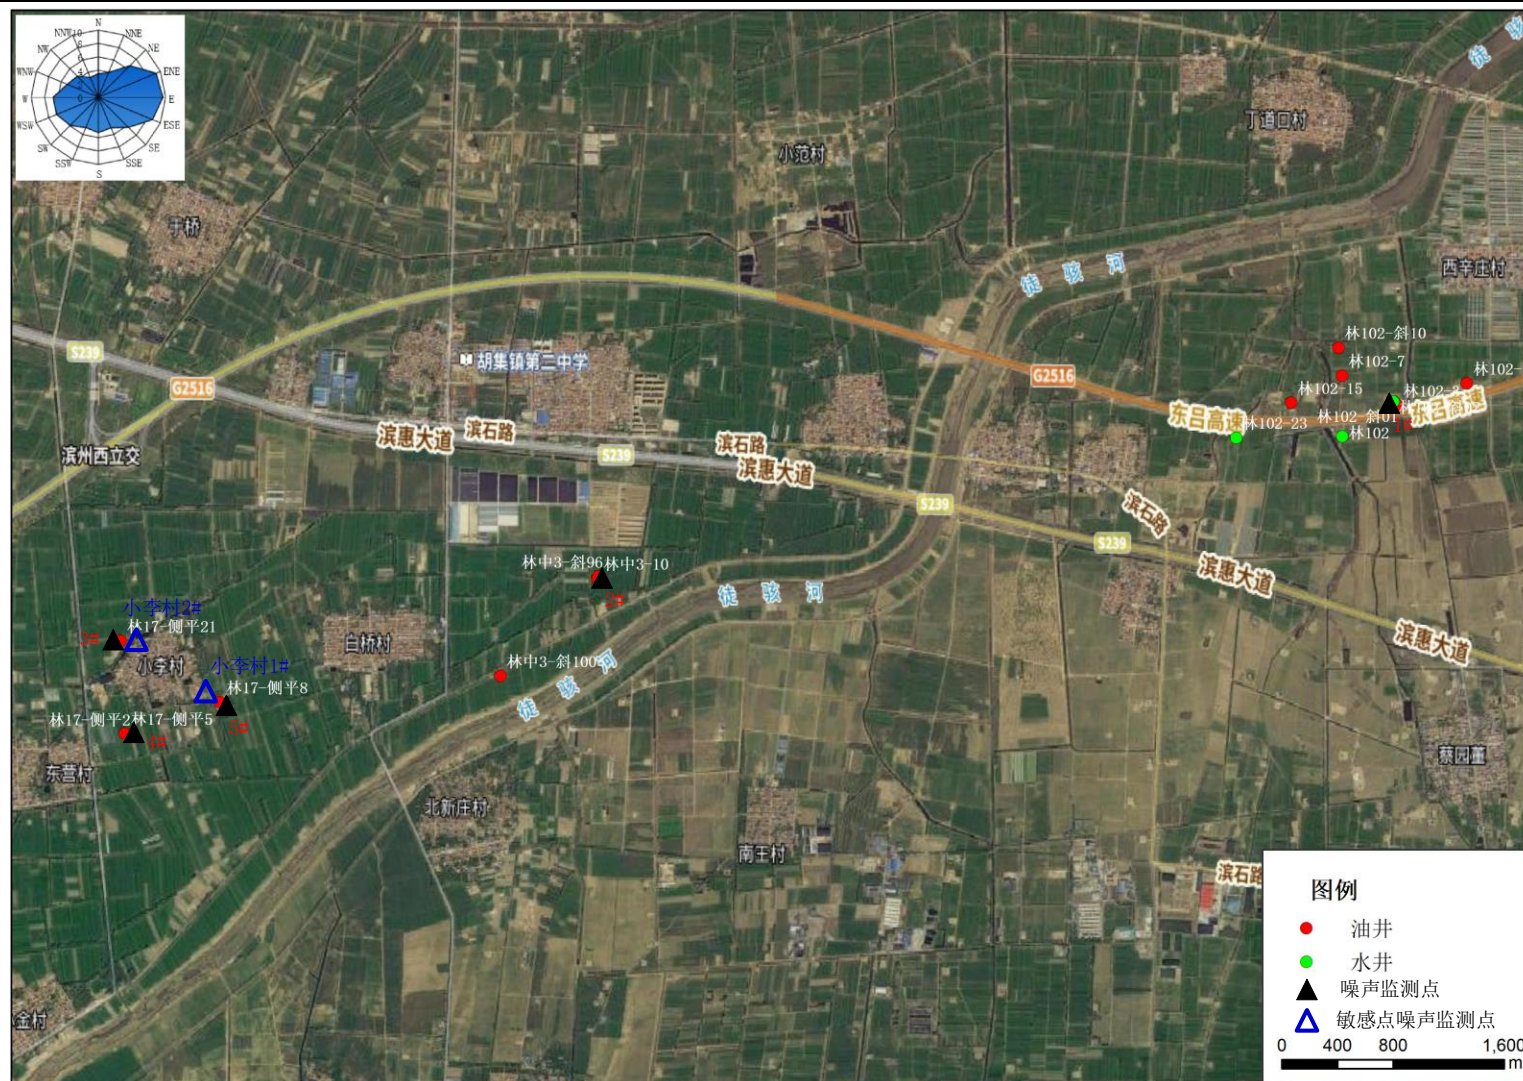
图 6.5-4 噪声监测点位分布示意图

本次选取距离敏感点较近的井场及井数较多的井场进行厂界噪声监测，选取 5 个井场；另外林 17-侧平 8 距离小李村 70m，林 17-侧平 21 距离小李村 35m，均在 200m 范围内，对小李村西北及东南侧进行声环境质量监测。噪声监测点位分布示意图见下图。
