黄河口湿地修复区域生产设备设施安全环 保防护地面工程改造

竣工环境保护验收调查报告

编制技术机构（盖章）：山东碧霄环保节能科技有限公司

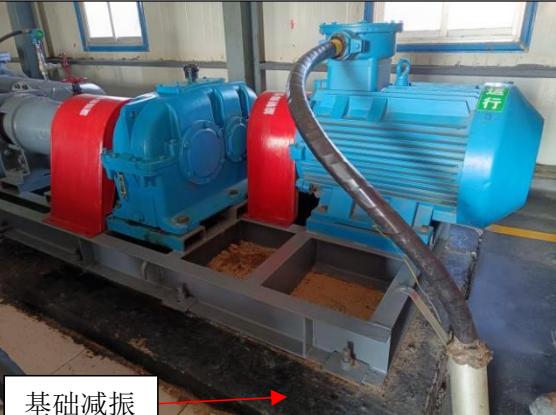
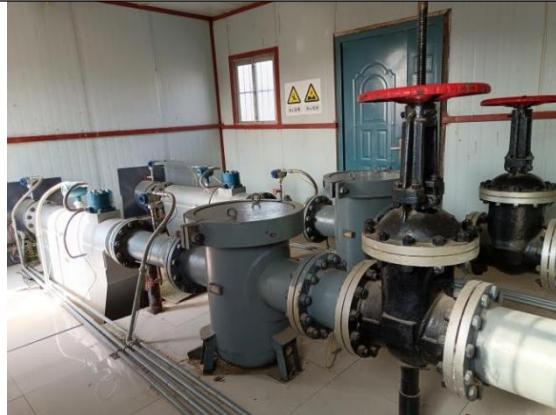
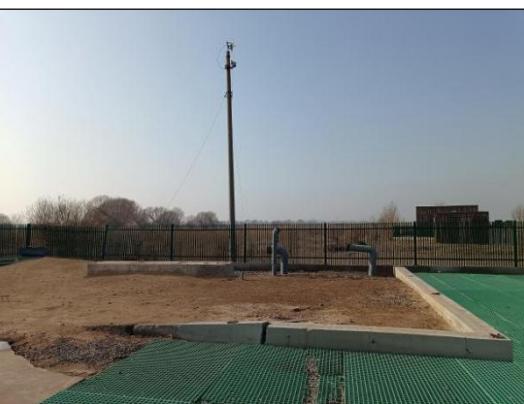
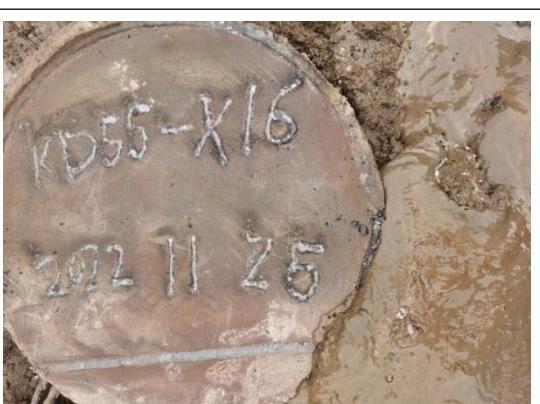
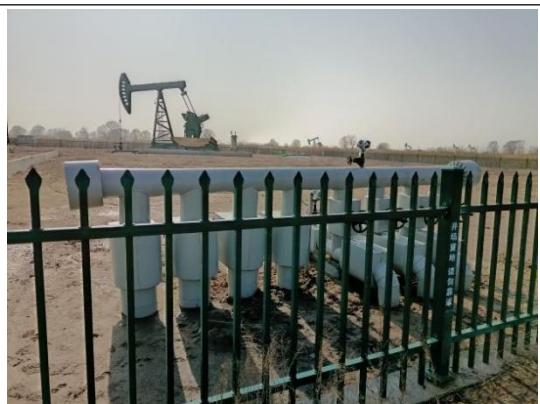
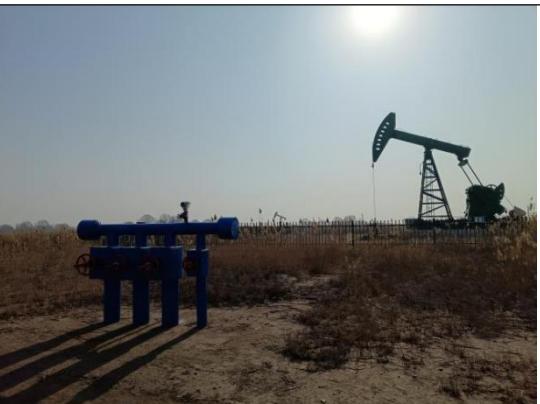
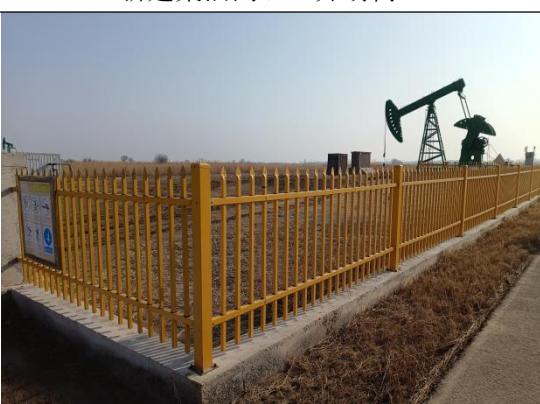
图 3-5 现场建设情况

<p>基础减振</p>

零号泵站更新的外输泵	零号泵站质量流量计

零号泵站拆除油罐	封井 KD55X16

新建集油阀组（井场内）	新建集油阀组（路边）

新建井场方钢围栏	新建井场水泥围堰

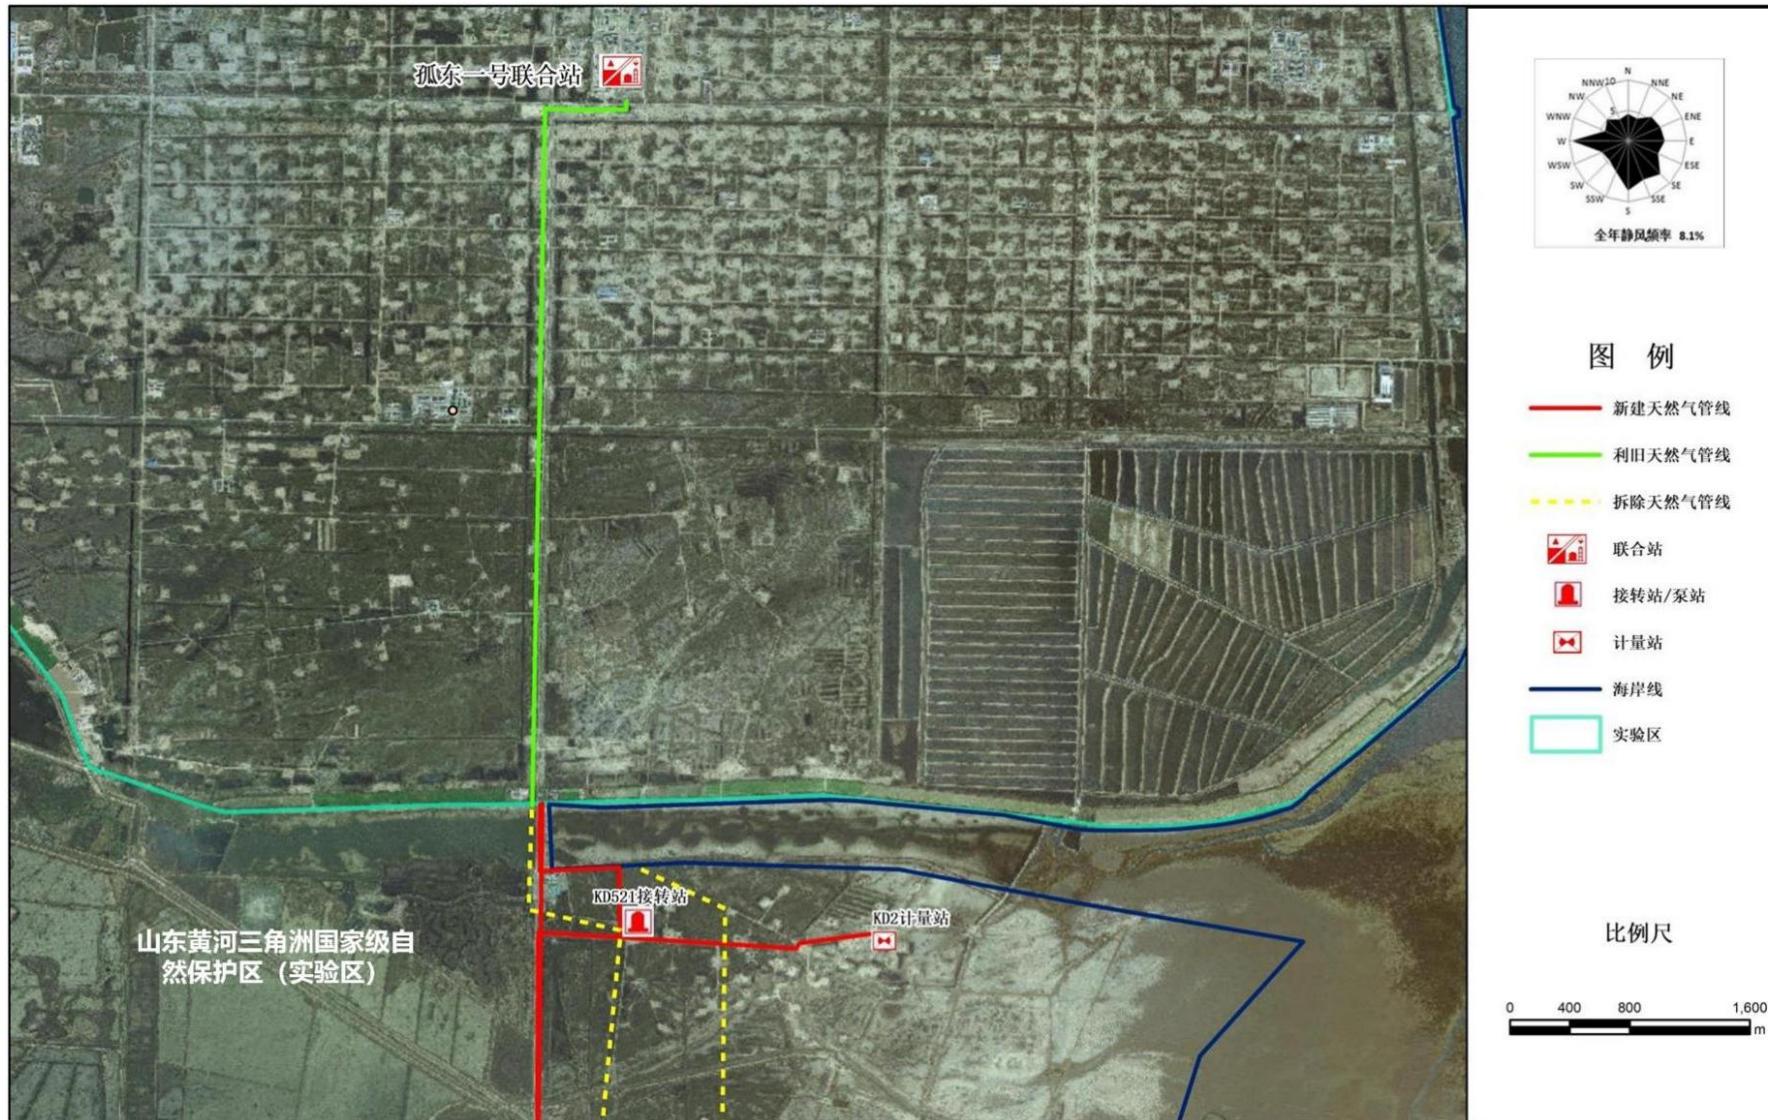
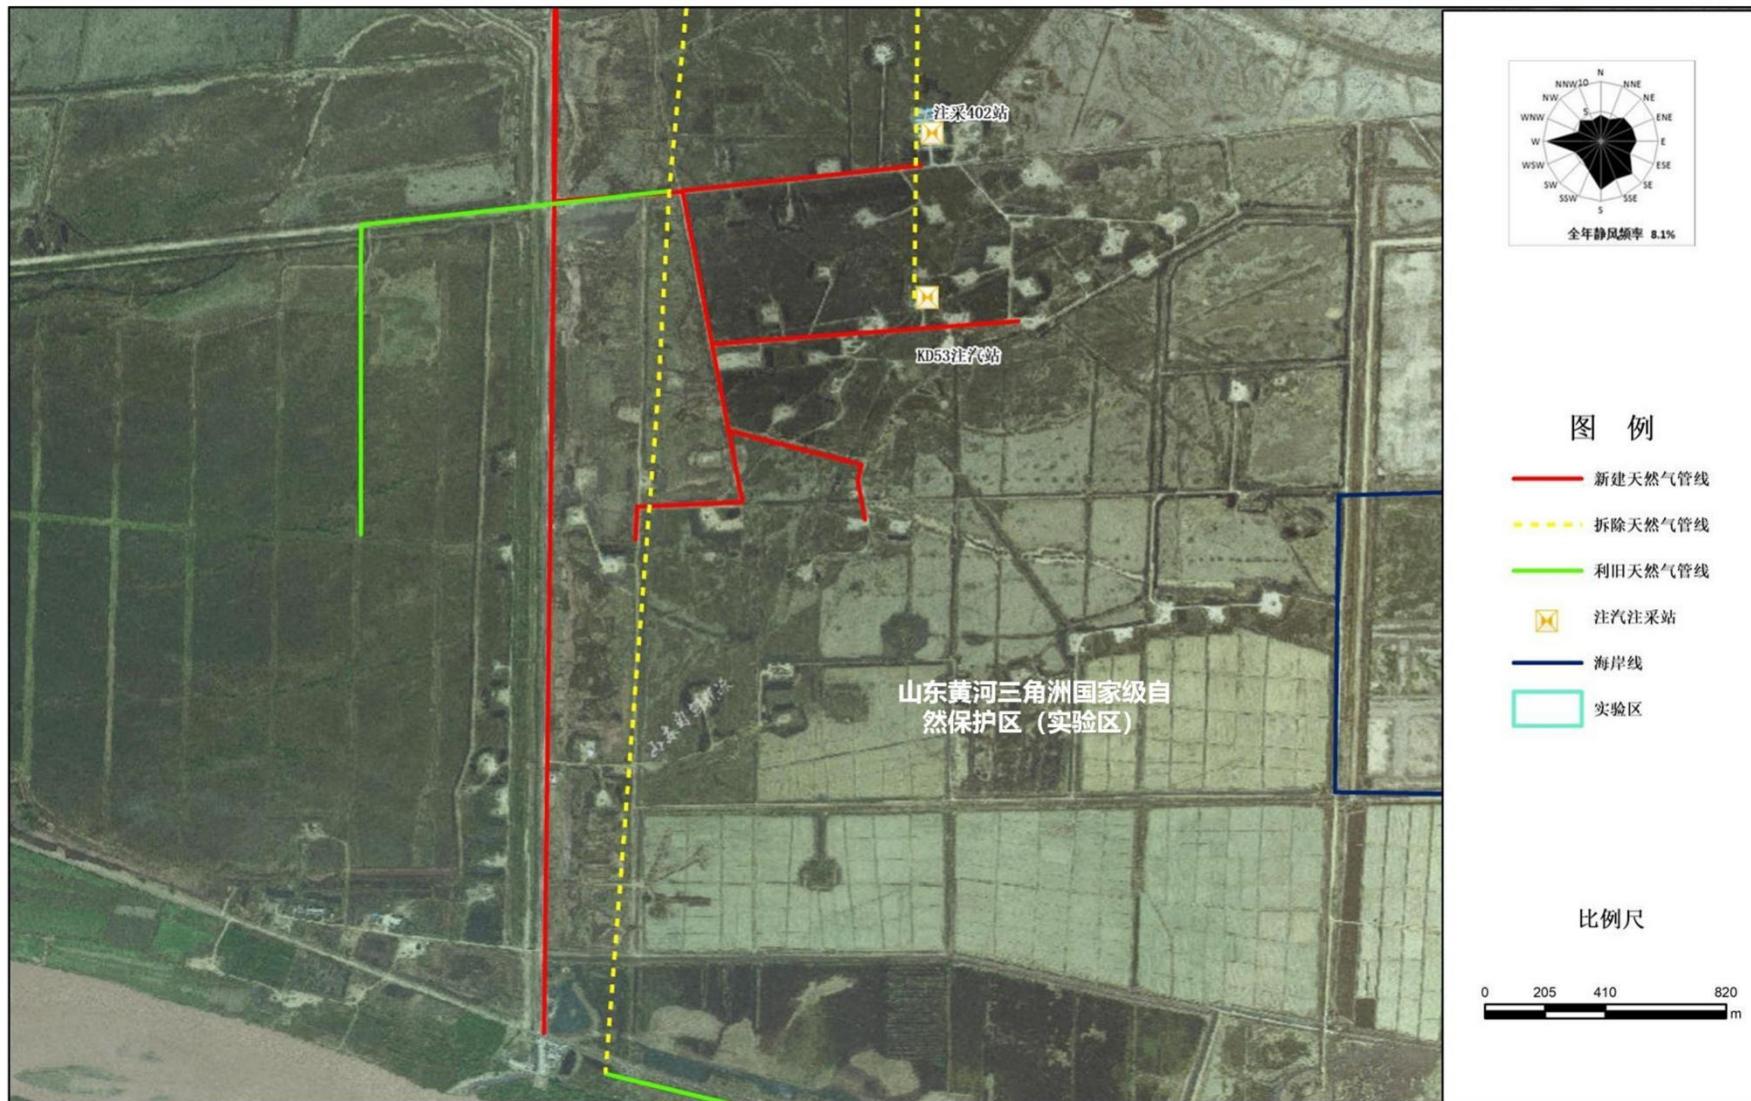
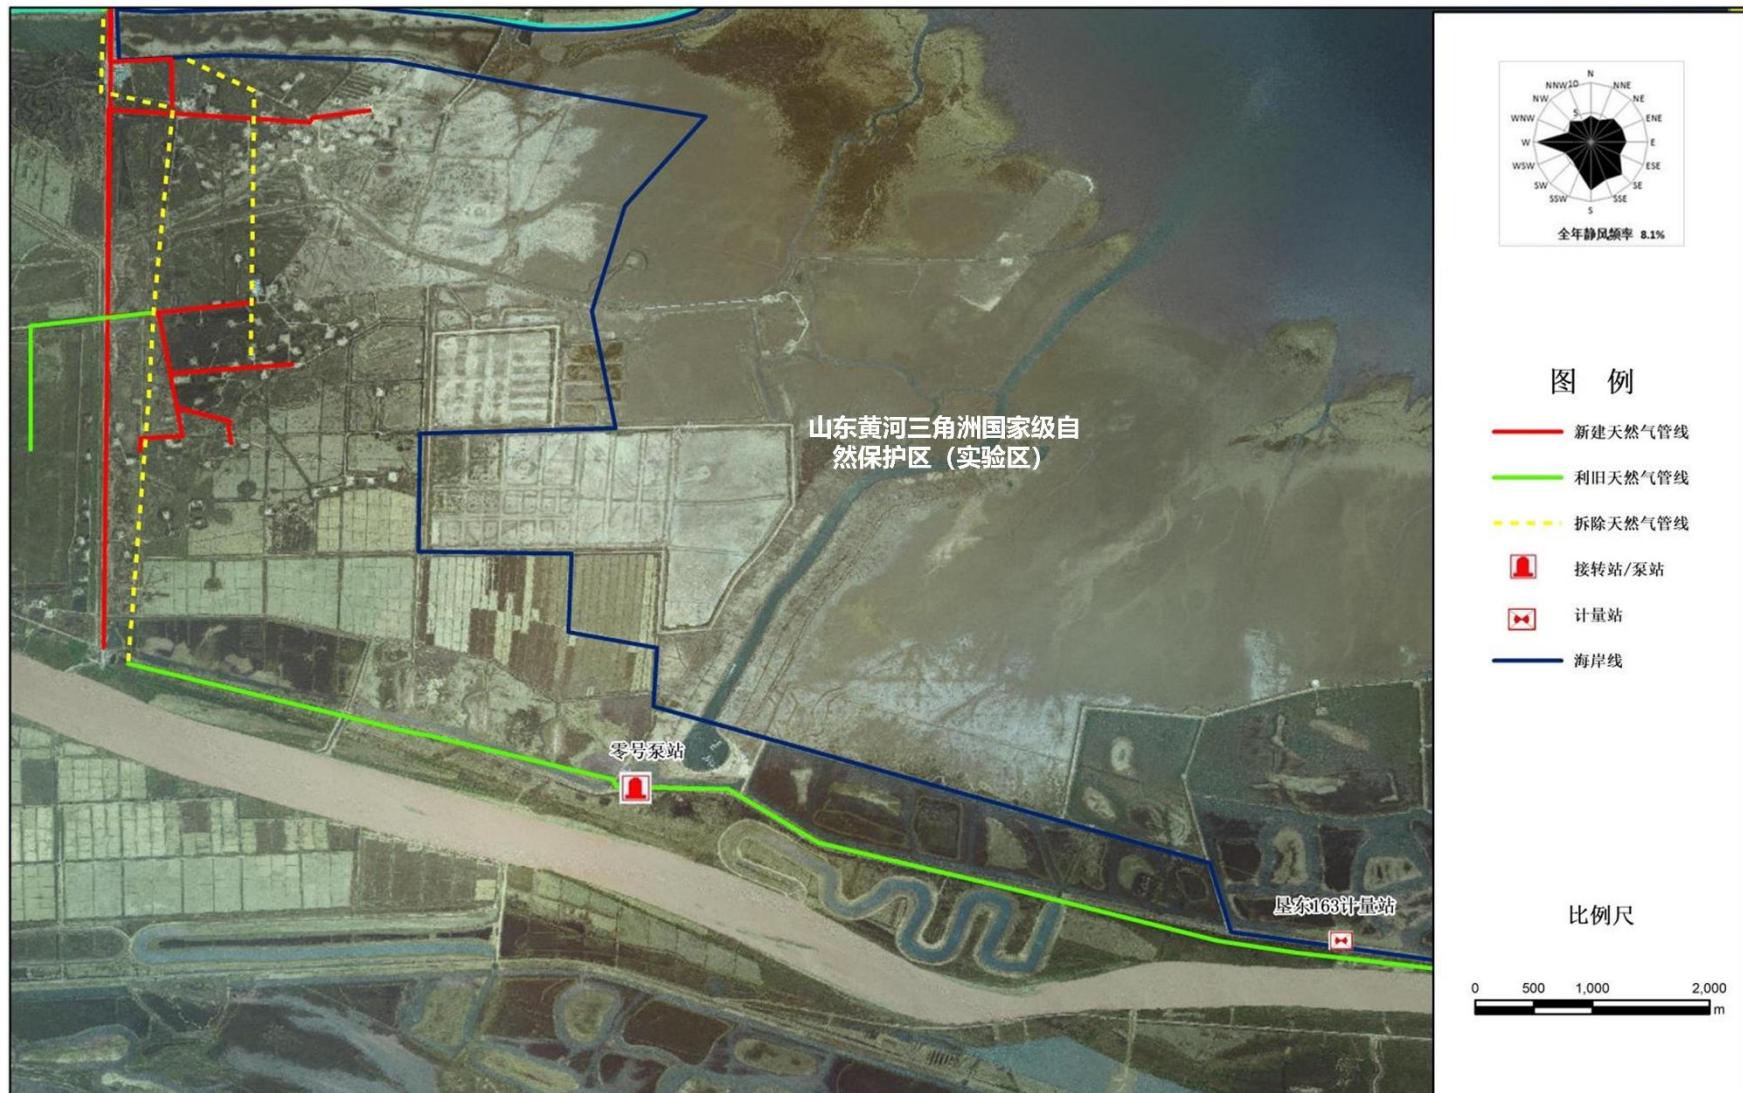
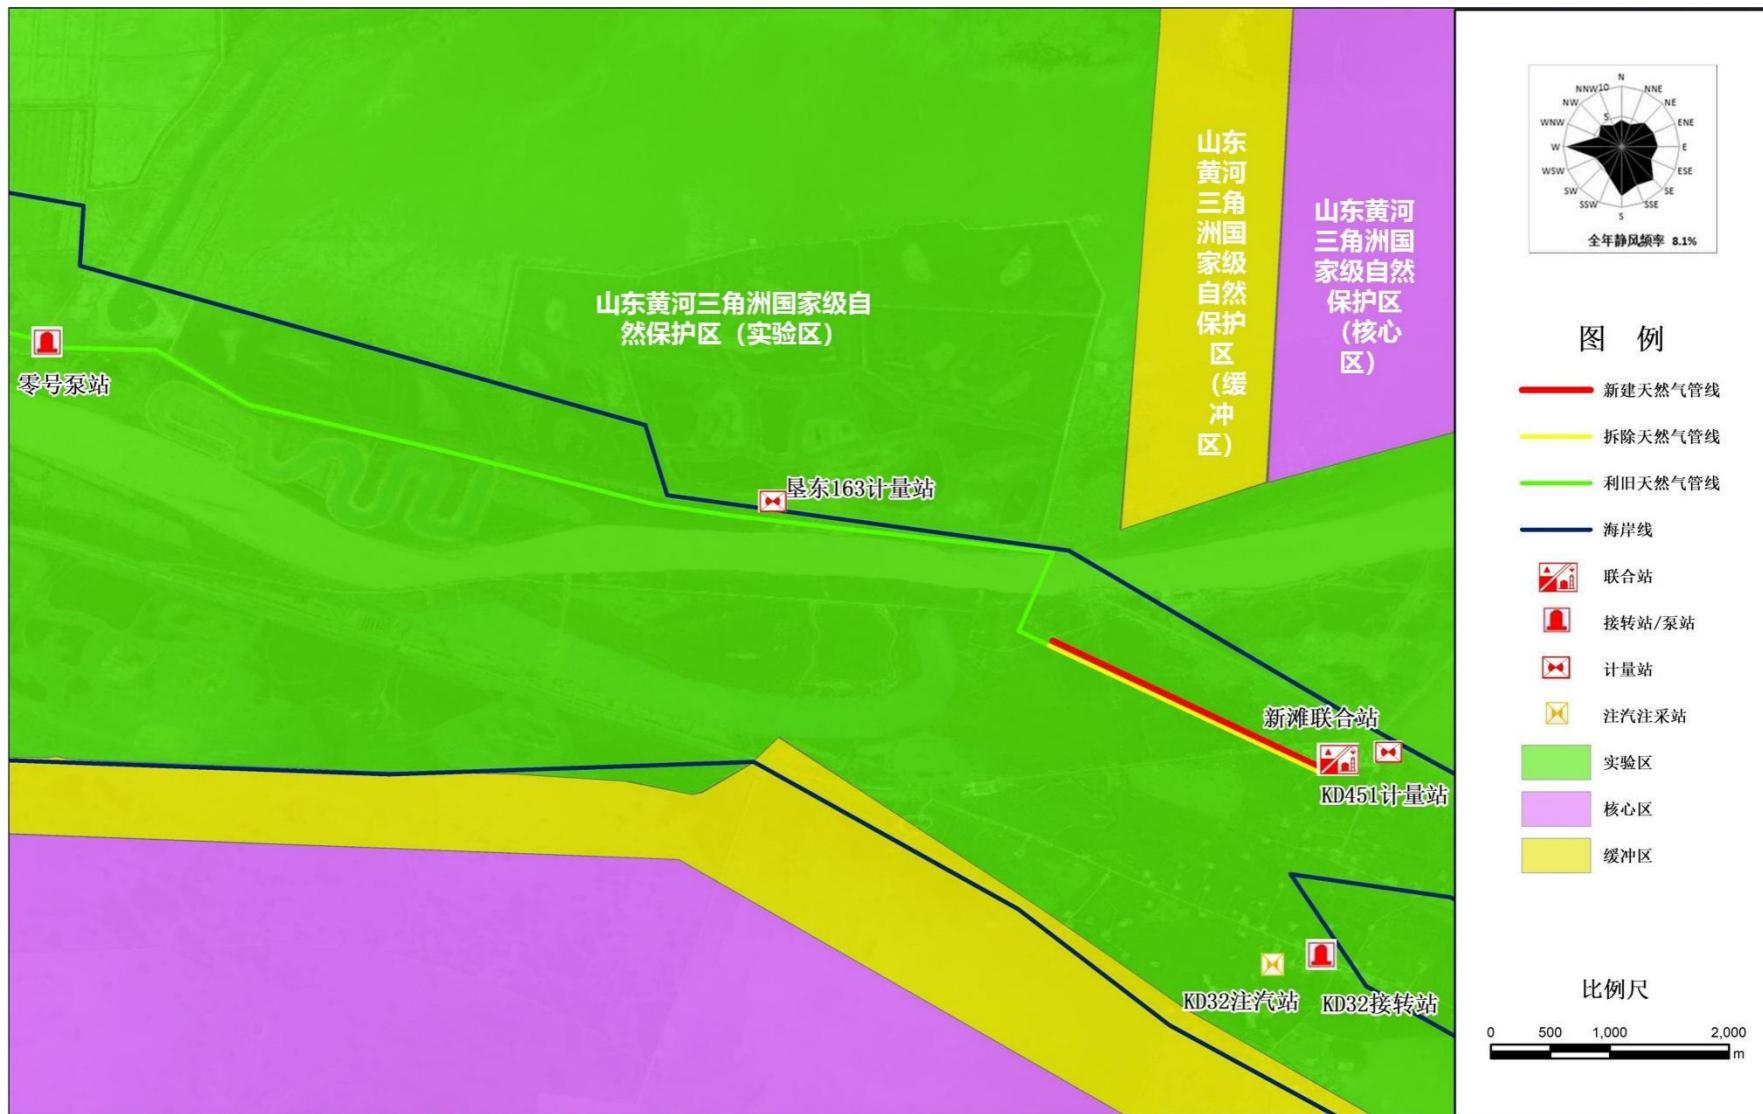
图 3-8 (1) 天然气管线详细路由图

序号	环评更新情况				实际建设情况
	管线名称	管线规格	材质	长度(km)	
1	新滩天然气管线北段	DN150	PE 管	7.0	与环评一致
2	新滩天然气管线南段	DN150	PE 管	3.3	与环评一致
3	孤东轻烃站来气干线	Φ219×6	钢管	3.4	未更新, 利旧
4	注汽井供气支线	DN100	PE 管	5.9	与环评一致
5	KD521 区域注汽供气管线	DN100	PE 管	2.6	与环评一致
6	注采 402 站生活用气管线	DN50	PE 管	1.0	与环评一致
合计				23.2	实际更新长度 19.8km

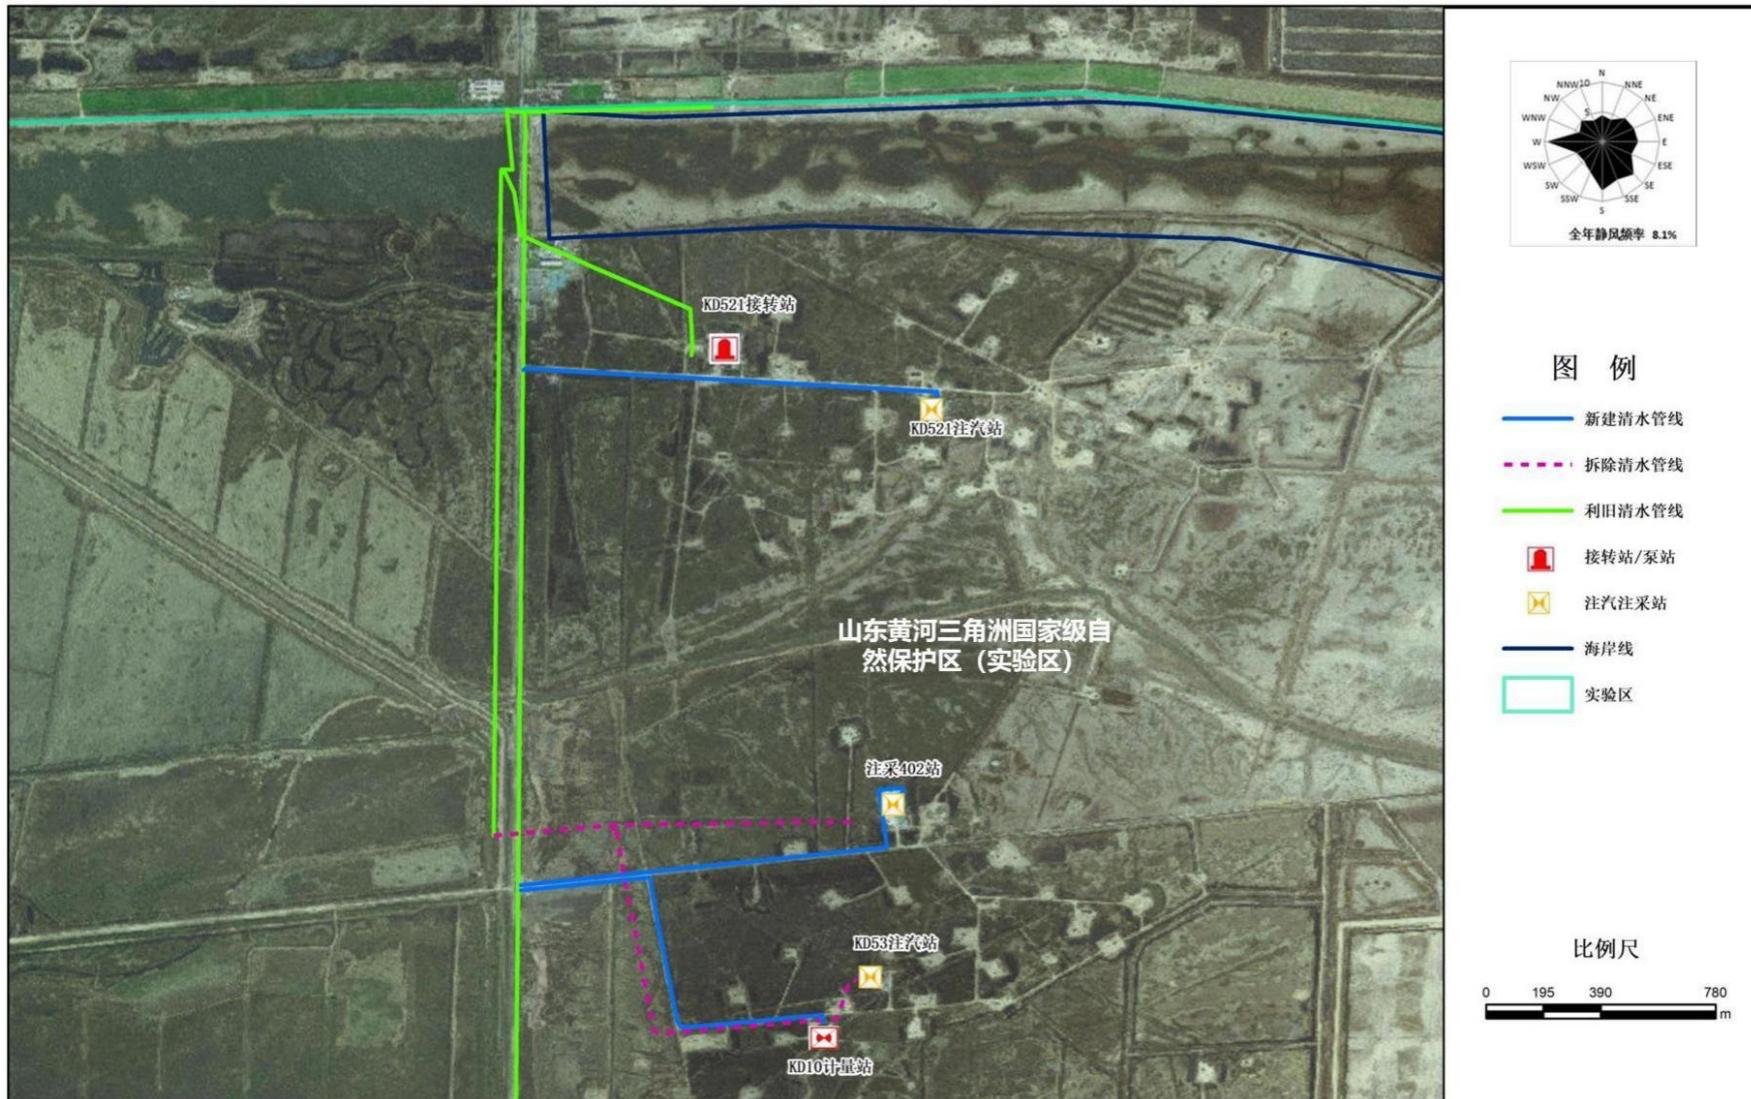
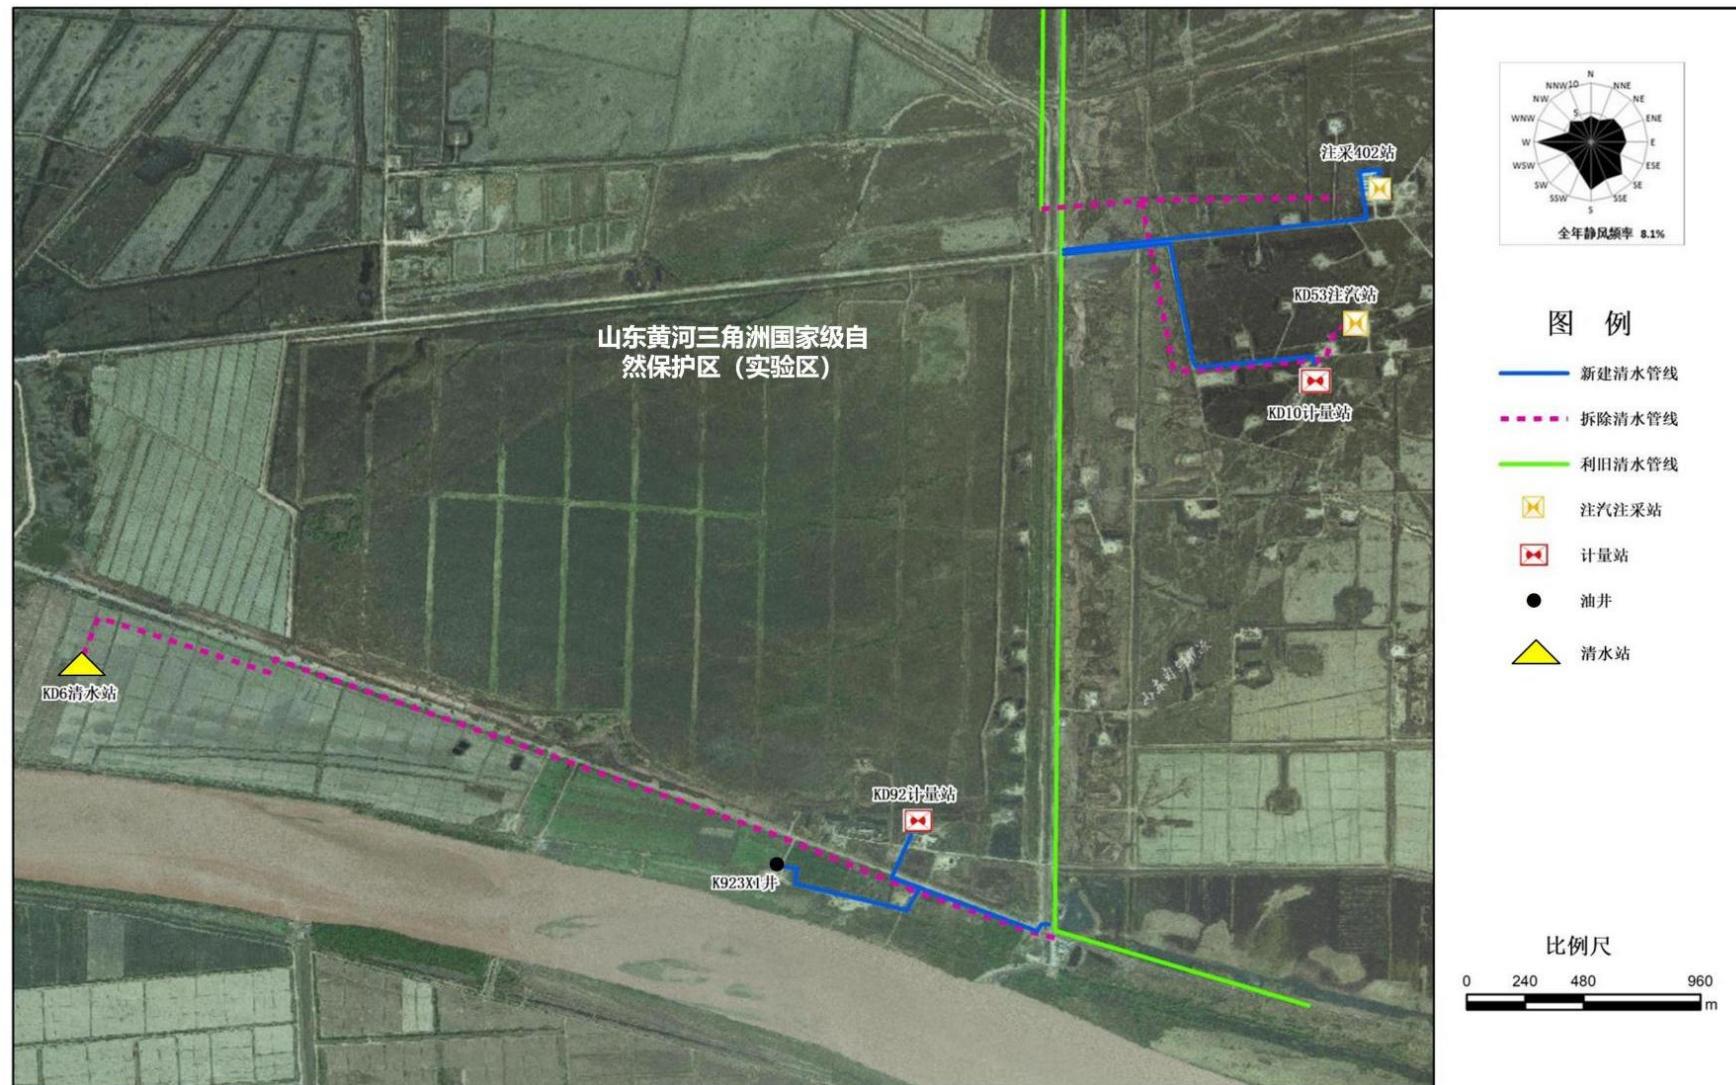
图 3-9 (1) 清水管线详细路由图

序号	环评更新情况						实际建设情况
	管线名称	起点	终点	管线规格	材质	长度(km)	
1	KD92 补水线	清水支干线	KD92 计量站	DN200	PE 管	1.5	与环评一致
2		清水支干线	K923X1 井场	DN100	PE 管	1	与环评一致
3	注采 402 站线注汽线	清水支干线	KD53 注汽站	DN100	PE 管	2	与环评一致
4	KD53 注汽补水线	清水支干线	KD10 计量站	DN100	PE 管	2	与环评一致
5	KD521 补水线	清水支干线	KD521 注汽站	DN100	PE 管	1.5	与环评一致
总计						8

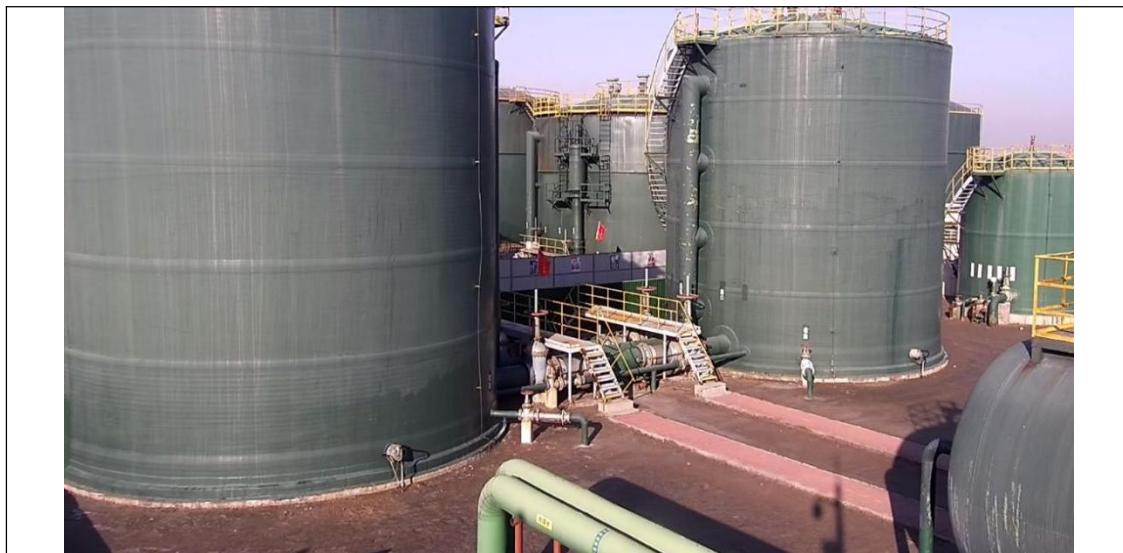
图 3-12 孤东四号联合站采出水处理系统
运营期间不产生废水。

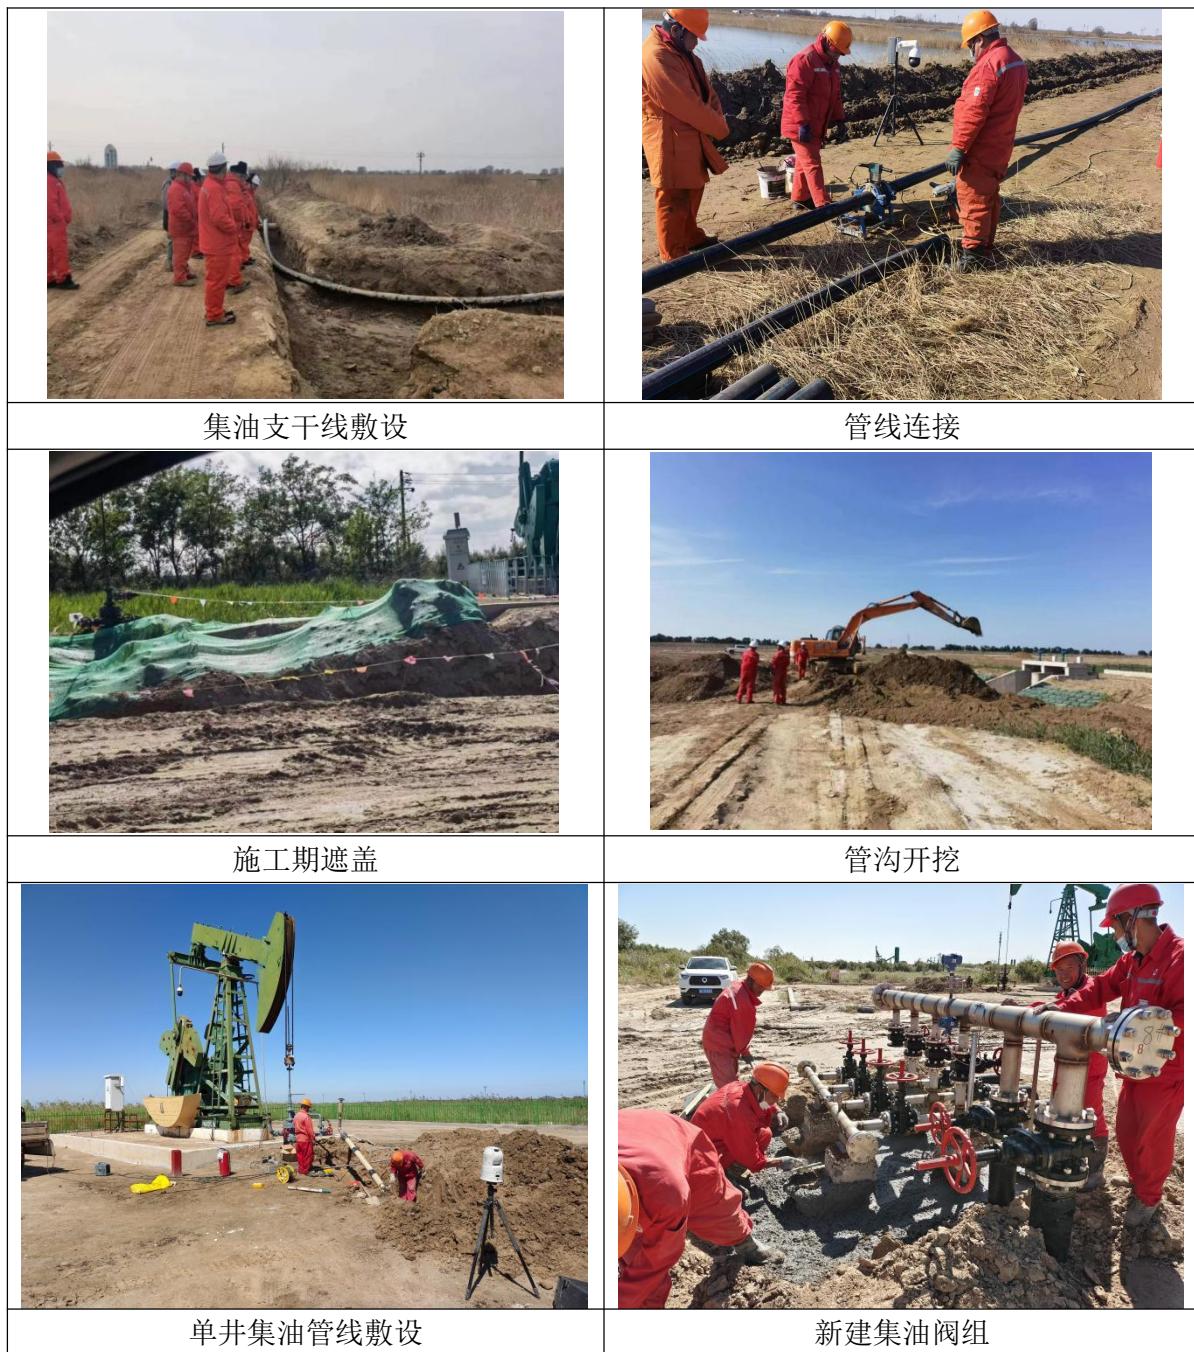
图 3-14 施工期工程照片

本项目新建管道的附属设施主要包括 250 个标志桩；旧管道处理同时拆除旧管道上方现有的标志桩。

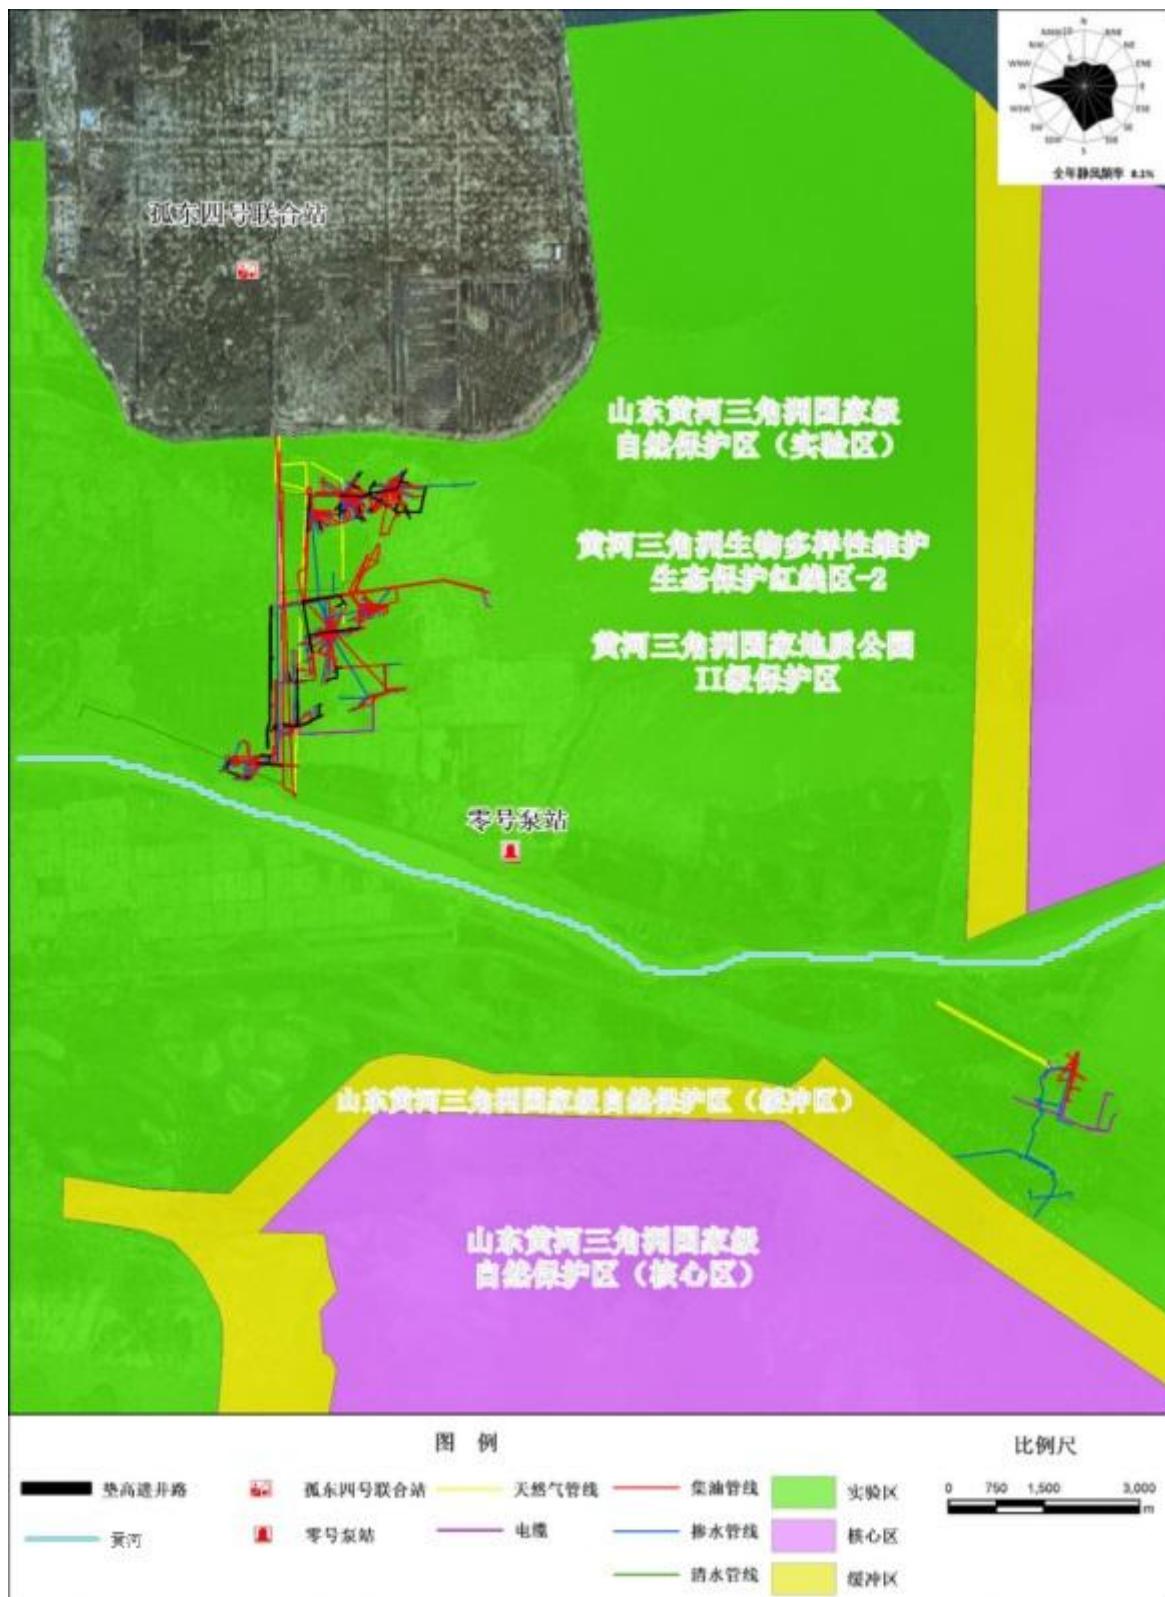
图 3-15 敏感目标分布图

表 3-25 环境敏感目标

环境要素	名称	参考污染源	保护对象	保护内容(人)	环境功能区	相对方位	相对距离(m)
大气环境	黄河三角洲生物多样性维护生态保护红线区-2 (代码: DY-B4-02) (山东黄河三角洲国家级自然保护区)	零号泵站及更新管线	自然保护区	—	《环境空气质量标准》(GB 3095-2012) 中环境空气一类区	—	—
地表水	黄河	零号泵站	地表水环境	—	《地表水环境质量标准》(GB 3838-2002) 中的III类	SW	400m
地下水	本项目周边地下水	—	地下水环境	—	《地下水质量标准》(GB/T 14848-2017) III类	—	—

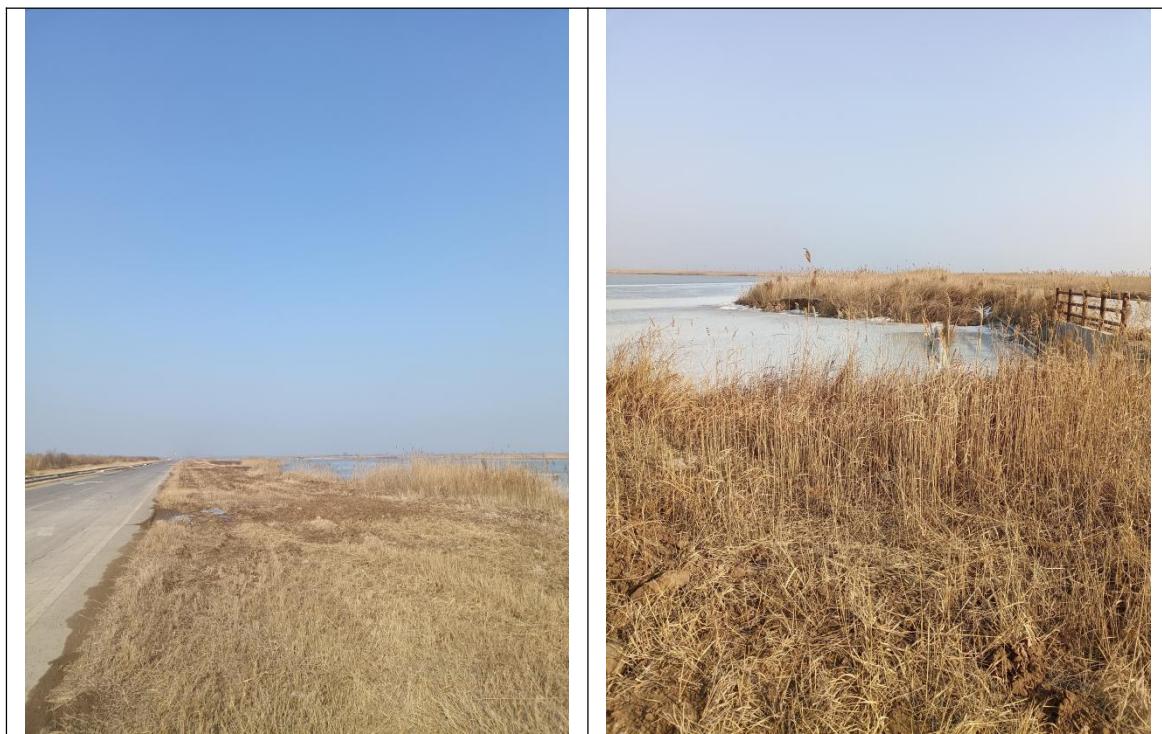
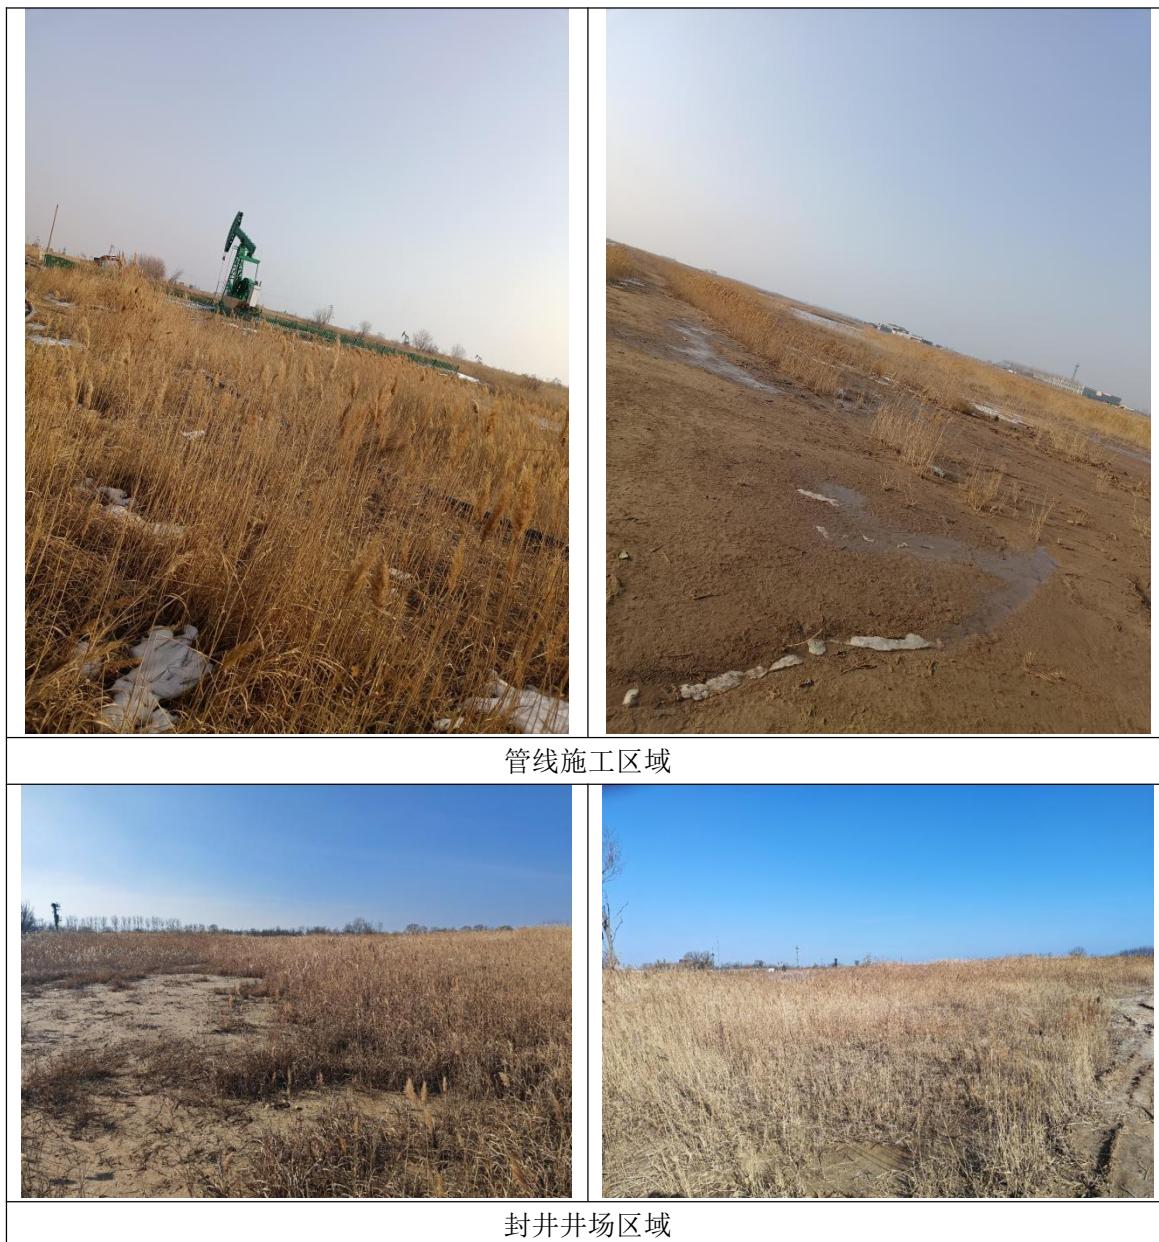
图 5-1 本项目部分区域环境现状

- 1) 在施工期间, 为保证施工质量, 建设单位、施工单位均建立了环境监督制度, 监督指导施工期对生态保护措施的落实情况, 确保工程实施过程中, 能够严格遵守国家、地方等相关环境法律法规;
- 2) 管线敷设工程均控制在临时占地范围(作业带范围8m)内。施工期间严格限制了施工人员及施工机械活动范围, 未破坏施工作业带以外的土壤及地面植物;
- 3) 严格按照行业标准实施全油层、全井段永久性封井, 防止油水层窜层与地下水污染, 封井井场及时进行了生态恢复;
- 4) 施工期产生的各类污染物, 未对周边生态环境造成重大污染, 各污染物均按环评要求妥善处理, 对周边生态环境影响较轻;
- 5) 施工结束后, 能够做到及时清理现场, 已将施工期对生态环境的影响降到最低程度。

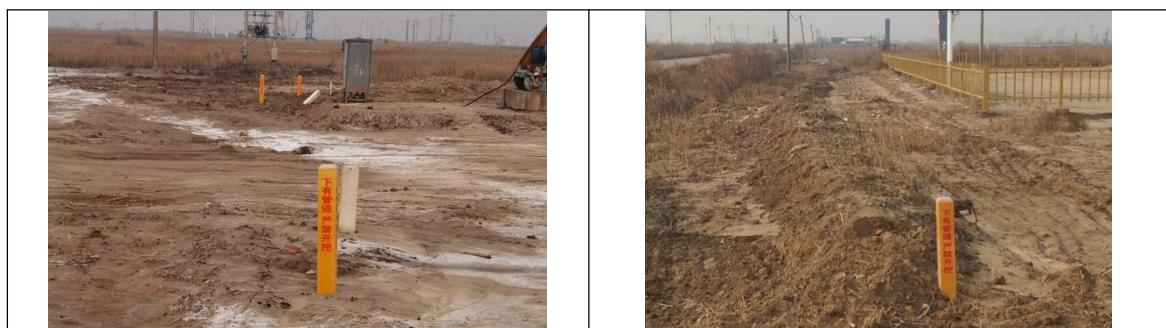
图 5-2 管线设置的永久性标志

- ①加强了自动控制系统的管理和控制，严格控制压力平衡；
- ②按规定进行了设备维修、保养，及时更换易损及老化部件。
- ③管线敷设线路设置了永久性标志，提醒人们在管线两侧 20m~50m 范围内进行各项施工活动时注意保护管线，减少由此可能造成事故。

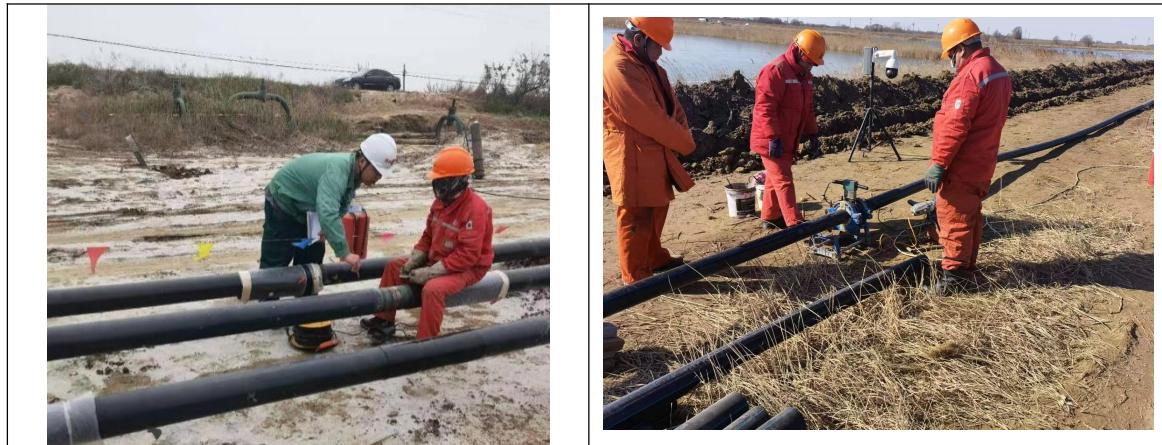
图 5-3 热收缩套防腐作业

金属腐蚀的本质在于金属原子在腐蚀介质的作用下，失去电子变成离子而转移到腐蚀介质中，导致金属发生破坏。本项目外购已进行了防腐（3PE）处理的成品管线，管线连接处采取了热收缩套进行防腐。

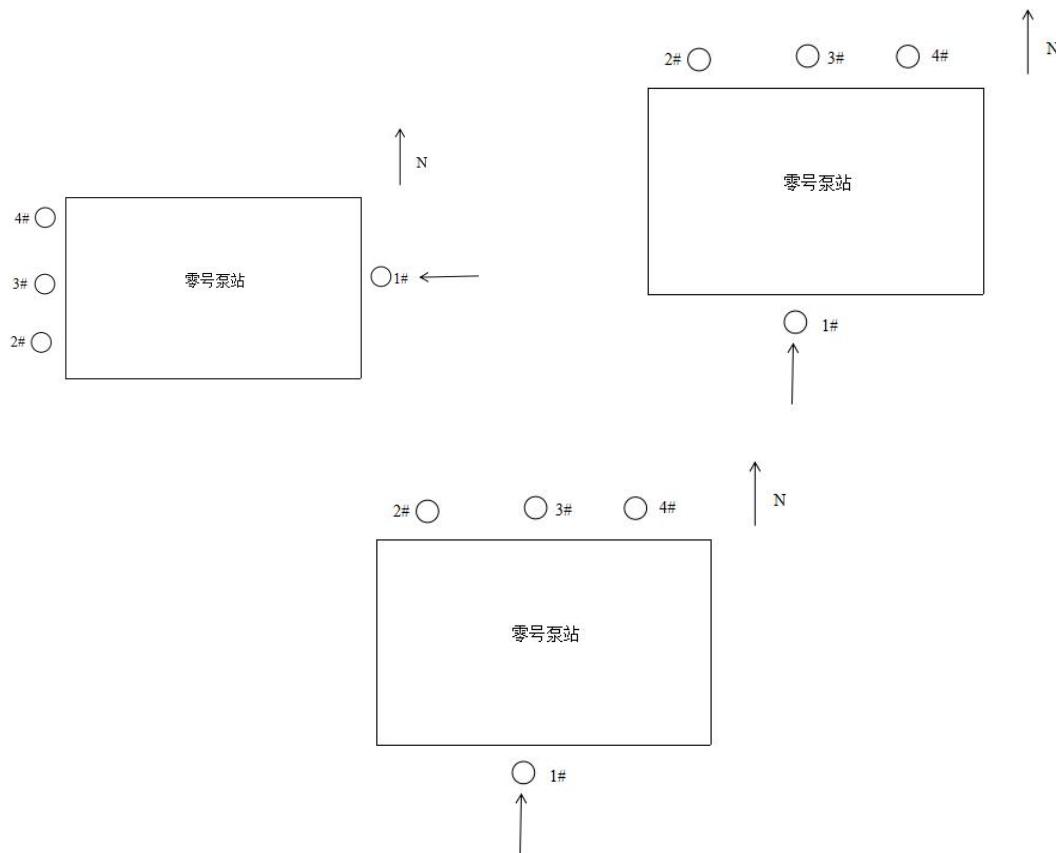
图 6-1 零号泵站无组织废气监测布点示意图

监测点布设按《大气污染物无组织排放监测技术导则》(HJ/T 55-2000)的要求执行,在厂界上风向布设1个参照点、下风向布设3个监控点,监测其厂界非甲烷总烃、硫化氢浓度,同时测定风向、风速、气压、气温等气象要素。零号泵站无组织废气监测布点图见图6-1。

经调查，孤东采油厂对零号泵站外输泵加强了维护管理，有效降低了设备跑冒滴漏产生的废气。根据监测结果，本项目零号泵站厂界非甲烷总烃浓度为1.01~1.38mg/m³，均能满足《挥发性有机物排放标准第7部分：其他行业》(DB37/2801.7-2019)厂界监控浓度限值要求，本项目零号泵站厂界硫化氢浓度为0.004~0.023mg/m³，均能满足《恶臭污染物排放标准》(GB14554-1993)表1中恶臭污染物厂界标准值。

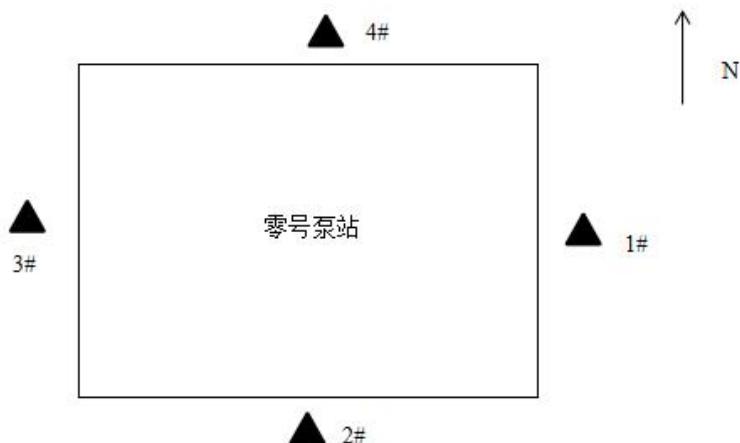
图 6-2 零号泵站噪声监测布点示意图

监测位置	点位	具体位置	点数	监测要求	执行标准
零号泵站厂界	1#	东厂界外 1m	1	连续监测 2d, 每天昼间、夜间各监测 1 次, 并记录使用仪器型号、编号及其校准记录、测定时间内的气象条件(风向、风速、雨雪等天气状况)	《工业企业厂界环境噪声排放标准》(GB 12348-2008) 中的 2 类区排放限值(昼间 60dB(A), 夜间 50dB(A))
	2#	南厂界外 1m	1		
	3#	西厂界外 1m	1		
	4#	北厂界外 1m	1

经调查，孤东采油厂对零号泵站外输泵加强了维护管理，有效降低了因设备故障发生而产生的噪声。根据监测结果，运营期零号泵站厂界噪声昼间最大值为53dB

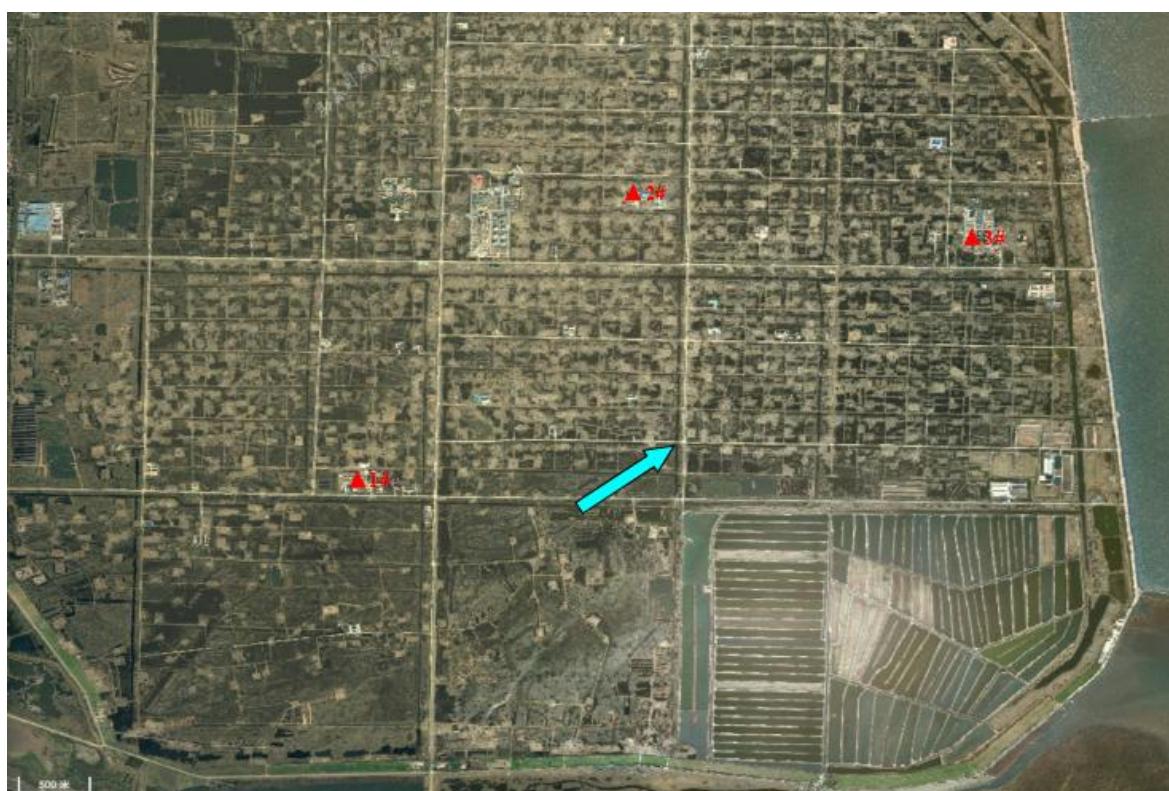
图 6-3 地下水监测布点示意图

为了解项目对周边地下水造成的影响, 共布设 3 个地下水水质监测点, 分别为 1#孤东四号联合站、2#孤东四号联合站下游 (孤东一号联合站) 及 3#孤东四号联合站下游 (孤东三号联合站), 地下水监测布点图见图 6-3。
