黄河口湿地修复区域生产设备设施安全环 保防护地面工程改造

竣工环境保护验收调查报告

编制技术机构（盖章）：山东碧霄环保节能科技有限公司

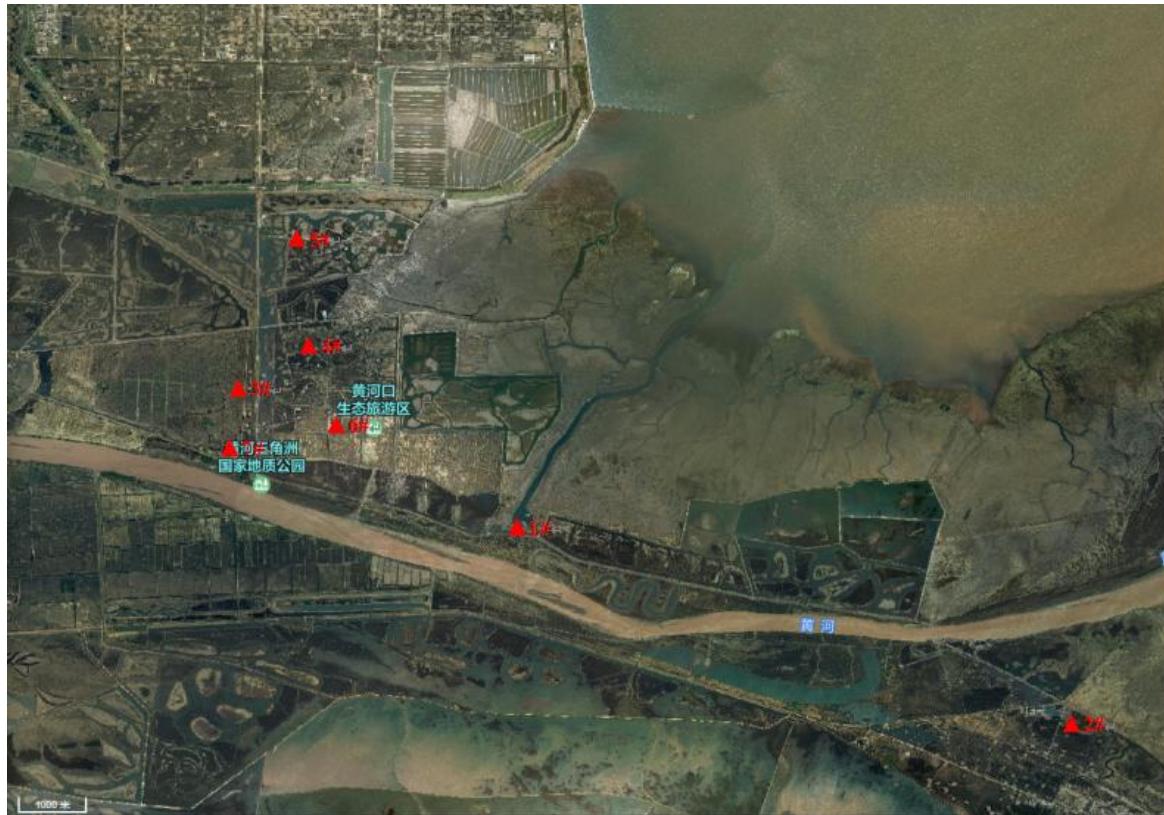
图 6-4 土壤监测布点示意图

为了解项目所在地及工程沿线土壤环境质量现状, 共布设土壤监测点 7 个, 分别为 1#零号泵站、2#新滩联合站东南 100m (XTKD18-16-6 单井集油管线附近)、3#KD60-1 计量站(加热炉拆除)西南 50m、4#KD10 计量站(加热炉拆除)西南 50m、5#KD9 计量站(加热炉拆除)西南 50m (KD9#计量站集油干线附近)、6#KD92-2

计量站东南 50m (KD92-2 计量站集油干线附近) 及 7#KD92-1 计量站东南 50m (KD92-1 计量站集油干线附近)，土壤监测布点图见图 6-4。

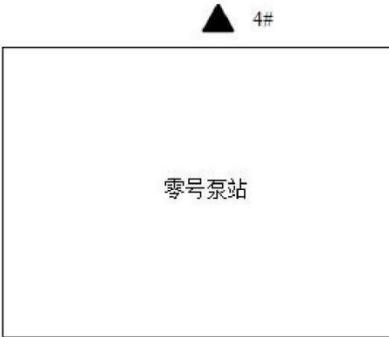
零号泵站			
噪声检测点位示意图(2025-11-03)检测日期

测间最大风速(m/s)		1.8	
检测日期		2025-11-03	
检测频次		昼间	
测点名称		检测结果 Leq(dB(A))	
零号泵站东厂界 1#	厂界噪声	16:08 - 16:18	52
零号泵站南厂界 2#	厂界噪声	16:22 - 16:32	52
零号泵站西厂界 3#	厂界噪声	16:36 - 16:46	52
零号泵站北厂界 4#	厂界噪声	16:55 - 17:05	51
备注: /

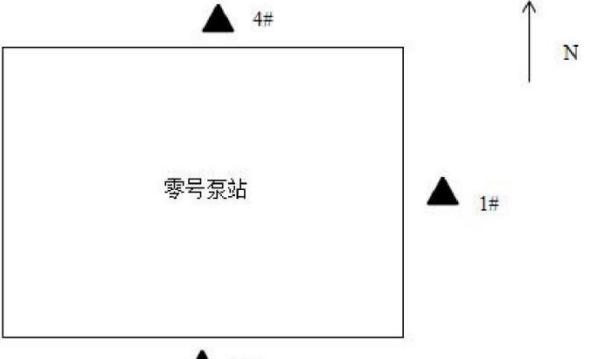
噪声检测点位示意图(2025-11-03)检测日期

测间最大风速(m/s)		1.8	
检测日期		2025-11-03	
检测频次		夜间	
测点名称		检测结果 Leq(dB(A))	
零号泵站东厂界 1#	厂界噪声	22:00-22:10	44
零号泵站南厂界 2#	厂界噪声	22:12-22:22	43
零号泵站西厂界 3#	厂界噪声	22:25-22:35	44
零号泵站北厂界 4#	厂界噪声	22:38-22:48	42
备注: /
