# 2024 年地面工程建设项目（第二批）（一期） 竣工环境保护设施验收调查报告

建设单位： 中国石油化工股份有限公司  
胜利油田分公司胜利采油厂  
编制单位： 山东恒利检测技术有限公司

2026 年 6 月

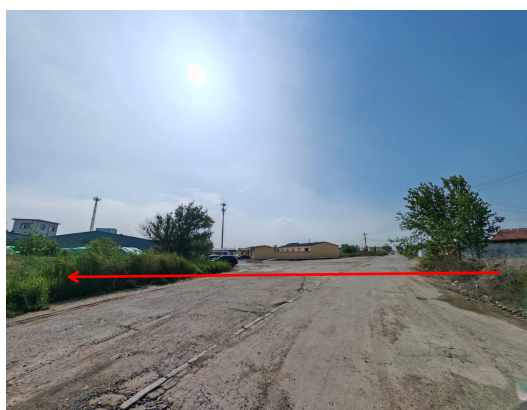
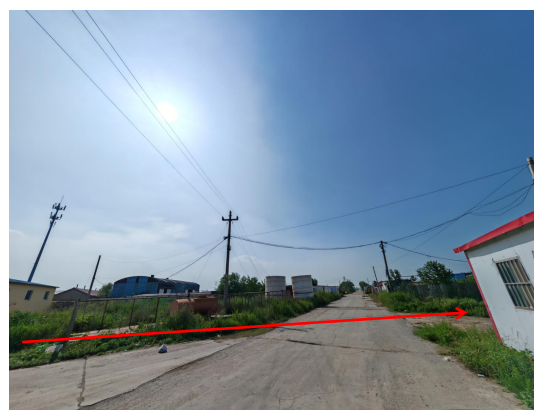
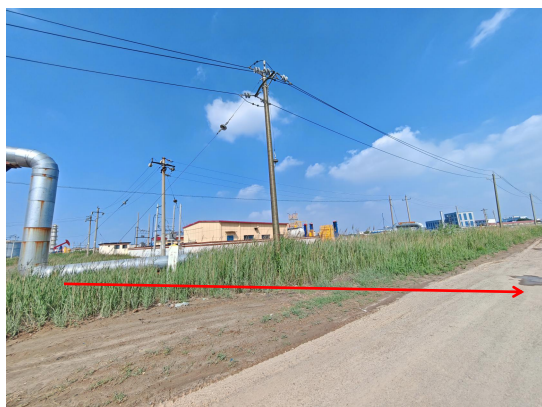
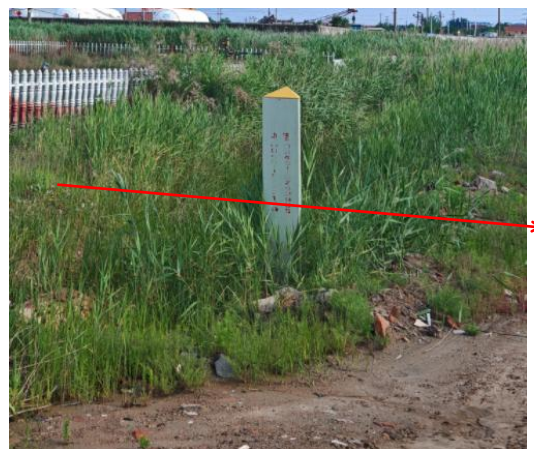
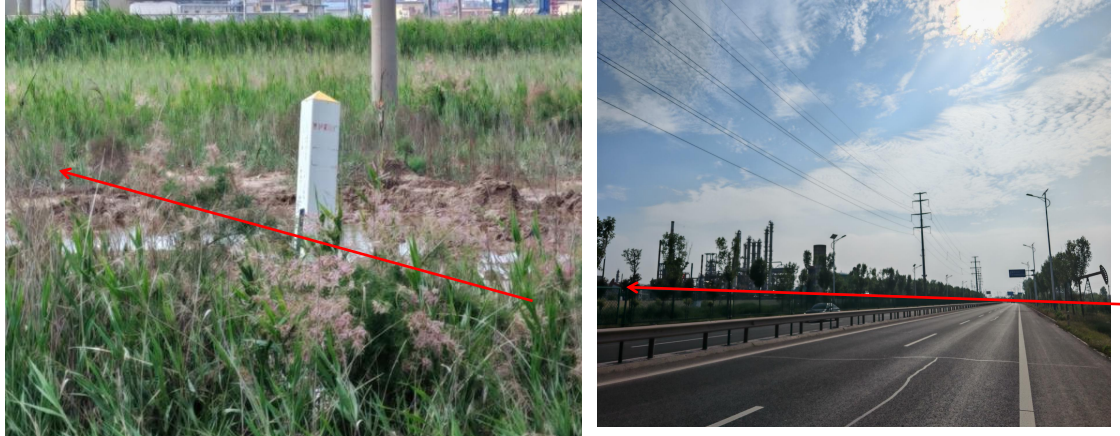
图 3.1-28 管线穿越部分照片

ST3-7X278 单井集油管线顶管穿越西四路

6 号配注站至 4 号配注站污水干线定向钻穿越  
和平路

ST2-0-122 井口至 20207 配水间注水管线定向钻穿越西四路入土点

ST2-0-122 井口至 20207 配水间注水管线定向 坨 68 计量站至 501 站总阀组集油干线定向  
钻穿越西四路处土点 钻穿越 S507 省道

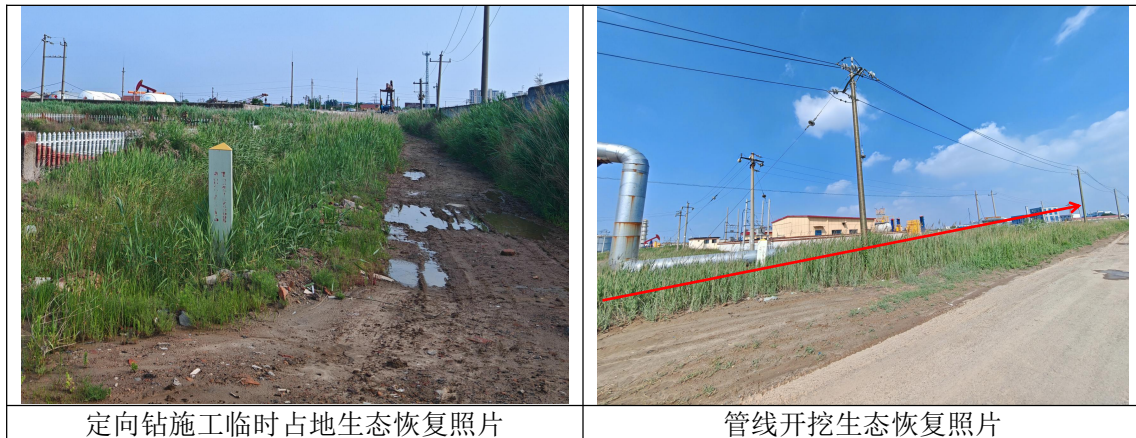
施工过程中采取的生态保护措施主要是：严格控制了施工作业带宽度；按照分层剥离、分层开挖、分层堆放、反序分层回填的要求进行了管沟开挖和土壤回填，并及时恢复了原貌；施工过程中产生的固体废物均得到了妥善处置，不存在施工现场堆放现象，且施工场地得到了恢复。

经调查，本项目施工活动未对周围生态环境造成不利影响。

图 3.3-1 生态恢复照片

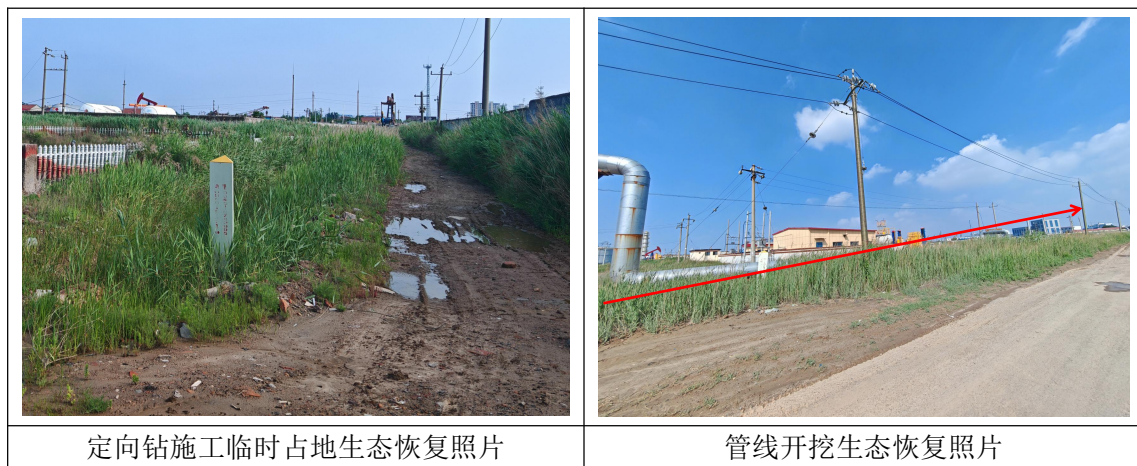
管道沿线地貌恢复情况见图 5.1-1。

图 5.1-1 地貌恢复现状图

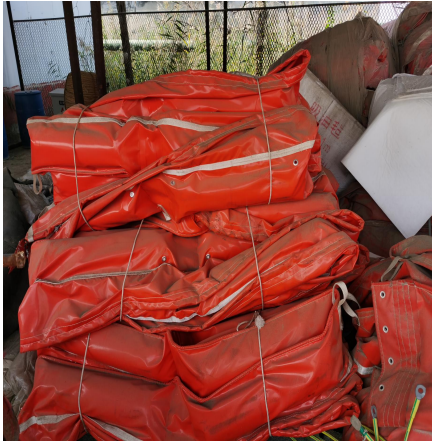
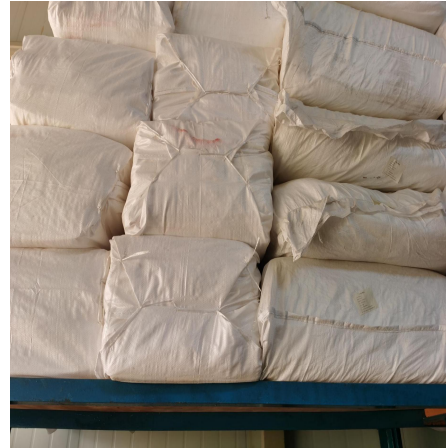
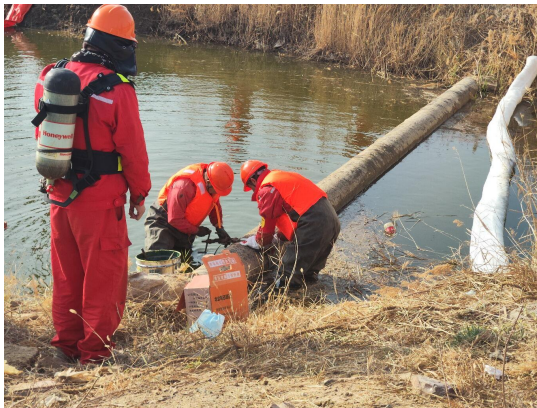
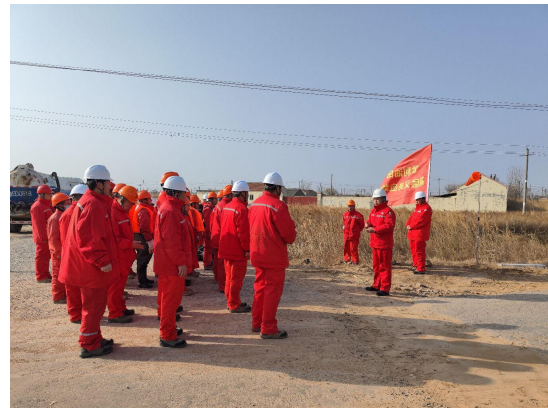
图 5.3-1 应急物资及演练照片

围油栏

吸油毡

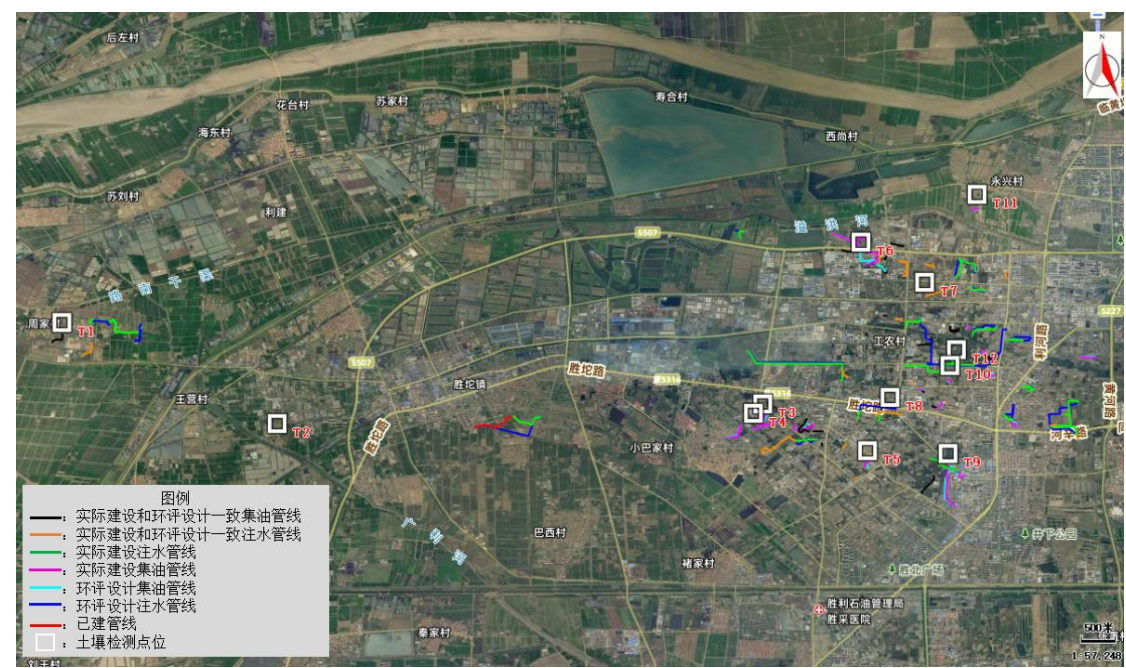
图 6.4-1 土壤检测点分布示意图

验收监测期间，本项目管线上方土壤 pH 为 8.10~8.80，监测因子浓度满足《土壤环境质量建设用地土壤污染风险管控标准（试行）》（GB36600-2018）表 1 “筛选值第二类用地”标准限值要求；石油烃（C<sub>10</sub>-C<sub>40</sub>）最高为 64mg/kg，满足《土壤环境质量建设用地土壤污染风险管控标准（试行）》（GB36600-2018）表 2 中第二类用地土壤污染风险筛选值要求（4500mg/kg）。

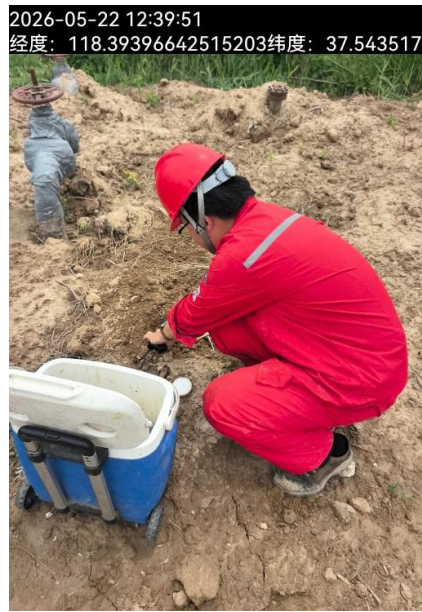
图 6.4-2 现场检测照片

土壤采样照片

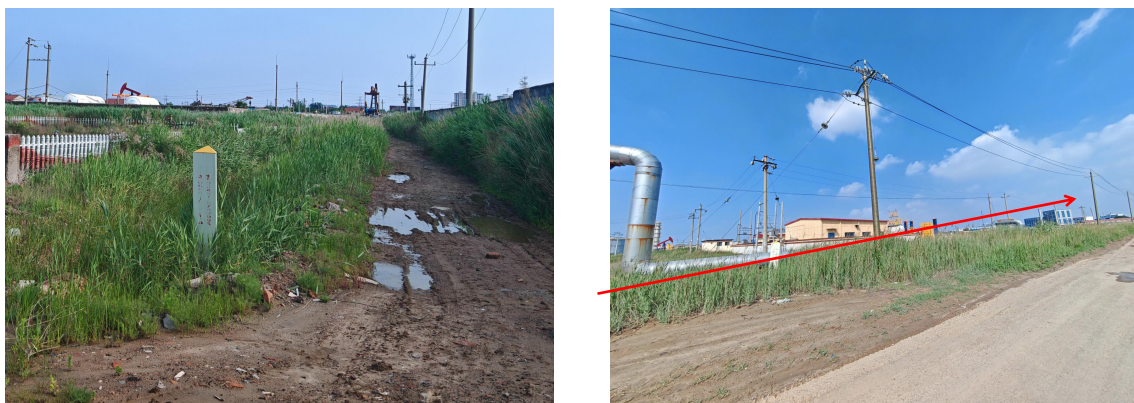
管线工程建设对植被的影响主要体现在管沟开挖造成地表植被的破坏。在管线施工过程中，开挖管沟将底土翻出，使土体结构几乎完全改变。挖掘区植被全部被破坏，管线两侧的植被则受到不同程度的破坏和影响。根据调查，项目管线采用埋地敷设，占地类型均为临时占地，开挖时，熟土（表层耕作土）和生土（下层土）分开堆放，管沟回填按生、熟土顺序填放，保护耕作层。施工已结束，管线中心线两侧 4m 范围内植被已得到恢复，因此管线工程对植被影响较小。

图 6.5-1 施工区域恢生态复现状

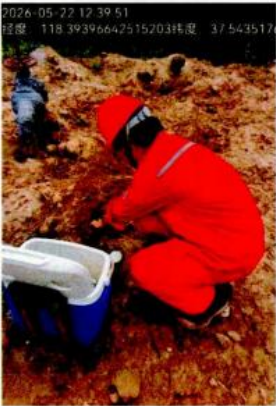
图 2 土壤采样照片
